## RECUPERAÇÃO DOS REGENERADORES DOS ALTOS-FORNOS POR SOLDA CERÂMICA NA USIMINAS IPATINGA\*

### RECOVERY OF HOT STOVES FROM THE BLAST FURNACES WITH CERAMIC WELDING AT USIMINAS IPATINGA

\* Contribuição técnica ao 69º Congresso Anual da ABM – Internacional e ao 14º ENEMET - Encontro Nacional de Estudantes de Engenharia Metalúrgica, de Materiais e de Minas, 21 a 25 de julho de 2014, São Paulo, SP, Brasil.

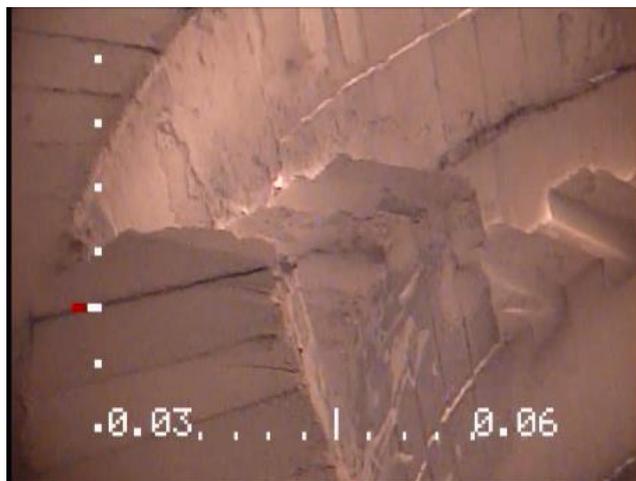
**Figura 1.** Imagem extraída de uma vídeo endoscopia, mostrando a região superior da parede refratária da câmara de combustão / regenerador de alto-forno.

As imagens são geradas em alta definição (Figura 1) e armazenadas em um cartão de memória, para posteriormente serem editadas, resultando num filme de vídeo que é gravado em DVD ou pen drive.

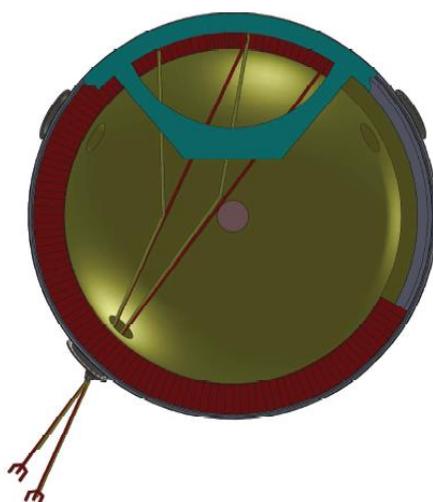
**Figura 2.** Projeto de lanças de solda cerâmica, desenhadas para acessar os pontos danificados do revestimento refratário da parede da câmara de combustão, na região abaixo do domo do regenerador.

Este processo utiliza uma mistura seca de pós refratários e de combustíveis metálicos. Esta mistura é projetada sobre a área a ser reparada (Figura 2), através de lanças refrigeradas, que são fabricadas de acordo com as dimensões dos equipamentos onde serão executados a solda cerâmica. Transportada por uma corrente de oxigênio, a mistura é aplicada sobre a superfície a ser reparada, gerando uma reação exotérmica com temperaturas de até 2315°C. O material se funde com os tijolos, formando uma ligação cerâmica e restaurando o revestimento refratário ao seu estado original.

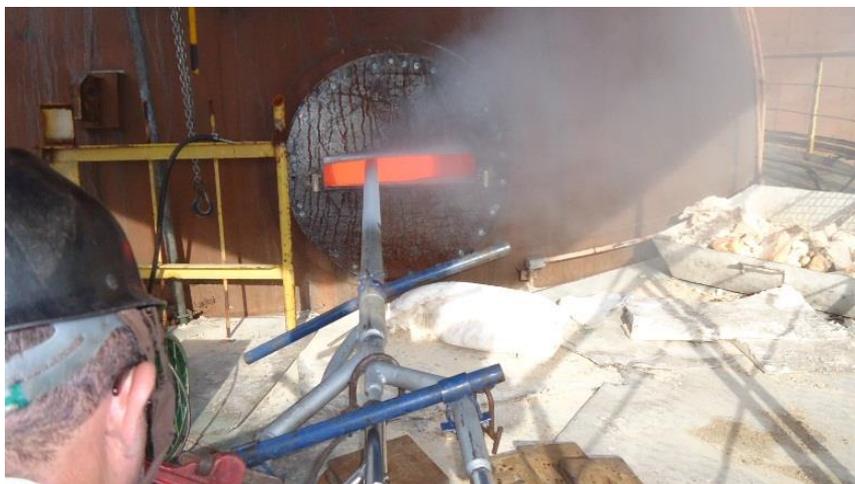
**Figura 3.** Aplicação de solda cerâmica no Regenerador 4 do Alto-forno 2 da Usiminas em Ipatinga.

Em dezembro de 2013, foi efetuada uma solda cerâmica nos pontos danificados do revestimento refratário da parede da câmara de combustão, na região abaixo do domo do Regenerador 4 do Alto-forno 2 (Figura 3). Foram aplicados 285 kg de material, cuja composição química é equivalente à dos tijolos que foram reparados. O reparo foi executado conforme programado, e atingiu o objetivo de soldar os tijolos danificados, estabilizando aquela região do revestimento refratário.

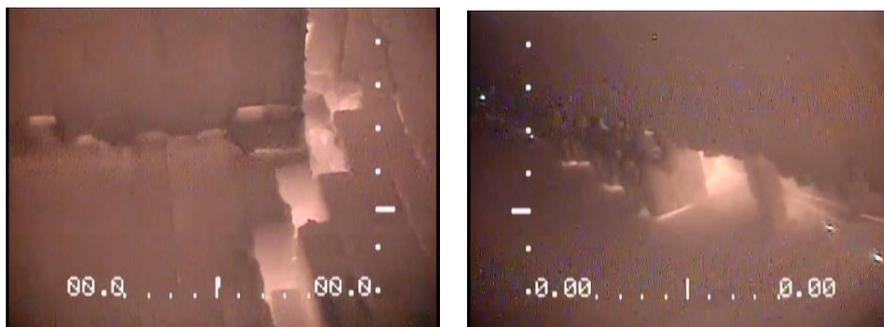
Figura 4. Vídeoesoscopia antes da solda cerâmica, mostrando as regiões danificadas.

As Figuras 4, 5 e 6 apresentam imagens extraídas da vídeoendoscopia realizada antes, durante e após a solda cerâmica executada em 11/12/2013, na região abaixo do domo do Regenerador 4 do Alto-forno 2 da Usiminas em Ipatinga.

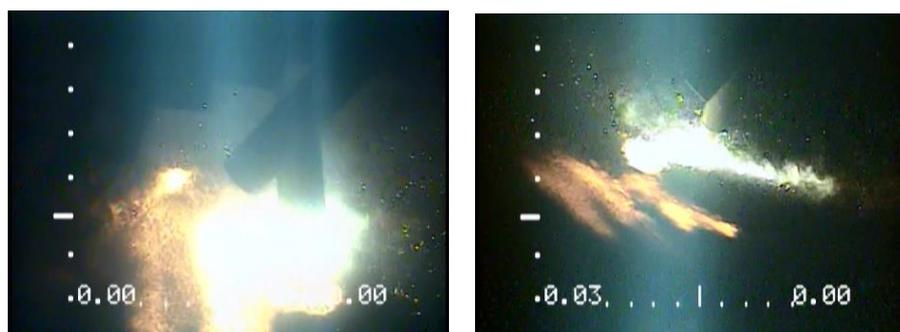
Figura 5. Processo de solda cerâmica.

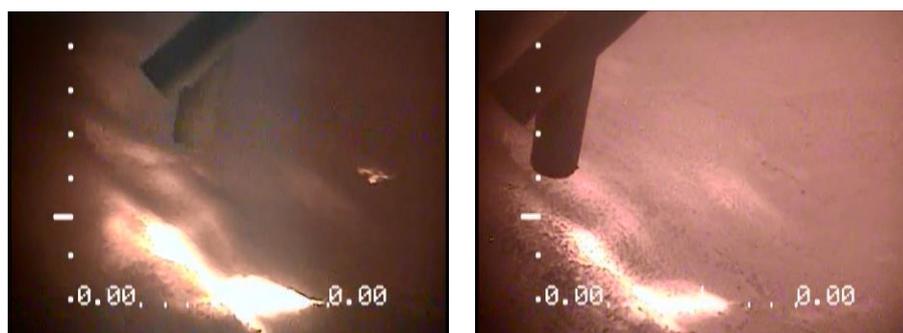
Figura 6. Vídeoesoscopia após a solda cerâmica, mostrando o acabamento final do reparo.
