REDUÇÃO DE CUSTO COM MATERIAIS DE DESGASTE DE PERFURAÇÃO*

REDUCING COST OF DRILLING WEAR MATERIALS

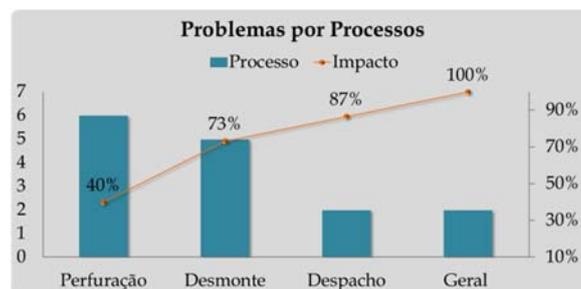
Imagem 2 – Gráfico de Pareto por processo

Através do Gráfico de Pareto, o grupo estratificou os problemas por processo e verificou que a perfuração apresentava a maior incidência.

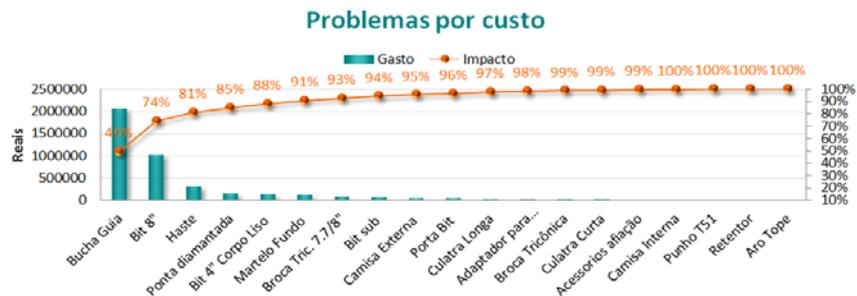
Imagem 4 – Gráfico de Pareto por custos por ferramenta

Através do gráfico de pareto detalhamos os gastos com consumo de todos os materiais de desgaste de perfuração no ano de 2014.

Evidenciamos que o maior gasto no ano de 2014 foi com aquisição de bucha guia da haste de perfuratriz de grande porte, sendo esse o nosso problema priorizado.

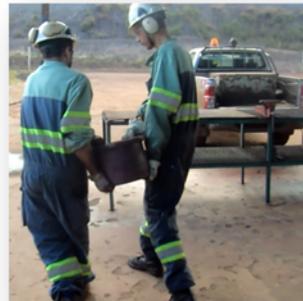
Imagem 5 – Operador realizando troca da bucha

Identificamos que havia excesso de esforço físico para a realização do transporte e troca da bucha guia de haste devido ao seu peso, a bucha pesa em torno 54 kg. De acordo com a Norma Regulamentadora Federal 17/78 (NR17) que orienta quanto às condições ergonômicas no trabalho, cada pessoa deve transportar no máximo 23 kg por vez, gerando assim um desconforto físico e moral para os executantes da atividade. Além dos riscos ergonômicos existia também risco de prensamento e esmagamento dos membros superiores em todas as atividades de troca de bits, brocas, martelos e hastes devido ao peso da bucha guia.

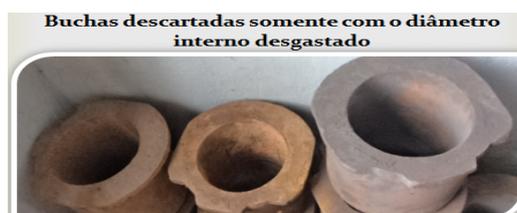
Imagem 8 – Buchas descartadas com diâmetro externo intacto

A bucha guia da haste de perfuratriz apresenta desgaste na parte interna, sendo necessário o descarte da mesma.

A bucha guia é confeccionada em aço maciço em um único corpo.

MATRIZ DE VIABILIDADE					
Solução	Segurança	Custo	Aplicabilidade	Técnico	Justificativa
Trocar de fornecedor	☒	☒	☒	☒	Não há garantia de melhoria do custo
Fabricação própria da bucha guia	☒	☑	☒	☒	A empresa não tem know how para fabricação da bucha guia
Desenvolver um novo modelo da bucha guia;	☑	☑	☑	☑	A bucha tem duas extremidades, na qual a parte interna é a que mais se desgasta. Com isso, toda vez que a bucha é descartada a parte externa permanece intacta.

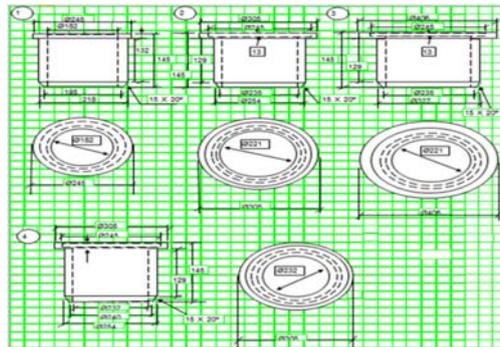
Imagem 10 – Croqui da bucha

- 2.5.4.1. Desenvolver croqui da nova bucha por meio de software.
2.5.4.2.

Para desenvolver um novo modelo de bucha guia de hastes, foram levantados alguns possíveis modelos e utilizando o “FMEA” verificou se que o problema da bucha guia de haste era apenas na parte interna da peça, onde ocorre o atrito entre bucha e haste, com isso o melhor método de fabricação do novo modelo da bucha guia de haste era fazer a divisão da bucha, separando a bucha em duas partes, interna e externa, essas peças foram denominadas de refil e camisa, onde somente o refil apresenta desgaste e é substituído.

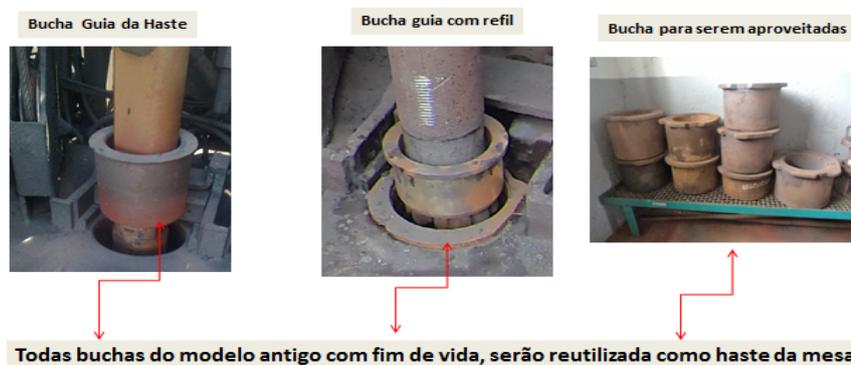
Imagem 11 – Testes do novo modelo da bucha

Todas buchas do modelo antigo com fim de vida, serão reutilizada como haste da mesa

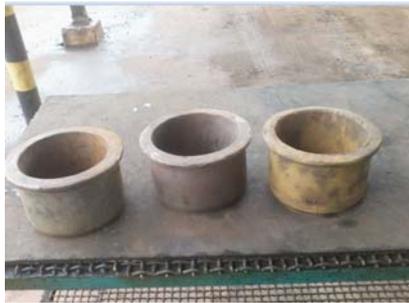
Imagem 12 – Refil da bucha

A bucha guia da haste sofreu essa redução devido ao novo método de fabricação, ao dividir a bucha guia da haste em duas partes o diâmetro interno da peça a ser fabricada passou de 78,5 mm para duas peças, sendo que, uma peça (camisa) tem 19 mm e a outra (refil) tem 23 mm e os encaixes agora são feitos através de flanges, por isso, o novo método de fabricação passa ser um processo de fundição simples devido à espessura da peça e como a camisa não sofre nenhum atrito no momento de rotação, só é necessário realizar a troca do refil.

Todos os riscos relacionados a segurança e ergonomia foram eliminados devido a redução no peso da bucha a ser trocada (refil). O peso da bucha foi reduzido de 54 kg para 23 kg, sendo que somente o refil é trocado e ele pesa apenas 9 kg

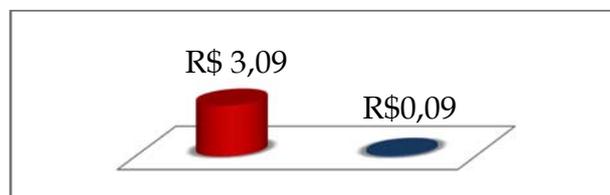
Imagem 14 – Gráfico com custos por metro

O novo modelo da bucha guia da haste sofreu uma redução no valor unitário de 96% em relação ao ano de 2014 e também teve um aumento na vida útil da peça em 30% no mesmo período do ano anterior. Com isso, o CMP reduziu para R\$0,09 redução de 98%.

Em 2014: $CMP = VLU / VIU$.. $CMP = R\$ 23.000,00 / 7430 \text{ metros} = 3,09 \text{ R\$/metro}$.

Em 2015: $CMP = VLU / VIU$.. $CMP = R\$ 900,00 / 9380 \text{ metros} = 0,09 \text{ R\$/metro}$.

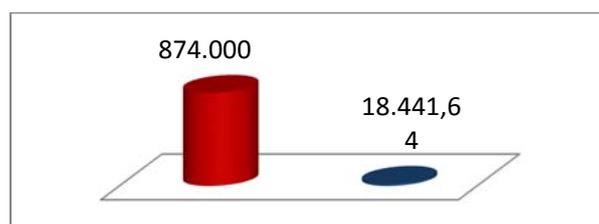
Imagem 15 – Gráfico com custos por período

Em 2014 foram perfurados 282.558,8 metros com um CMP de R\$ 3,09, que gerou um gasto de R\$ 873.106,69.

No primeiro semestre 2015 foram perfurados 204.907,11 metros com um CMP de R\$ 0,09, que gerou um gasto de R\$ 18.441,64.

A redução com buchas guia de haste no primeiro trimestre foi de quase 98%, que gerou um ganho real de R\$ 854665,05, com um potencial de ganho na mesma proporção no segundo semestre.

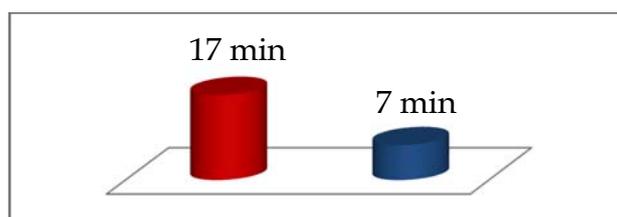
Imagem 16 – Gráfico de tempo médio de troca depois da implantação

O tempo médio de troca da bucha reduziu de 17 para 7 minutos uma redução de 59%.

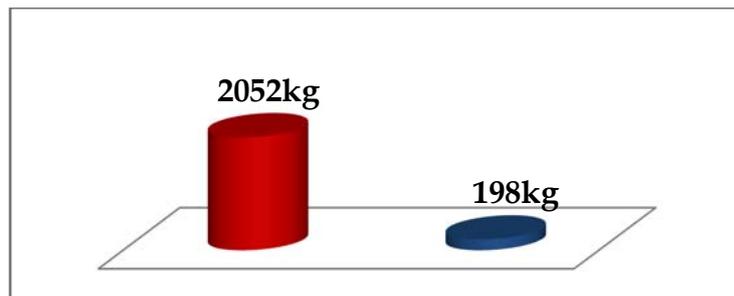
Imagem 17 – Gráfico de geração de resíduo metálico, antes e depois

Além de reduzir o peso da bucha guia de haste (refil) a serem descartadas, todas as buchas do modelo antigo foram utilizadas como camisa de mesa para o novo modelo da bucha. O que reduziu em 90% a geração de resíduo metálico.
