REDUÇÃO DE OCORRÊNCIA DE TRINCA NOS CILINDROS DE TRABALHO DO TREM ACABADOR DO LTQ-2 DA CSN*

REDUCTION OF WORK ROLLS CRACK OCCURRENCE IN THE FINISH STANDS AT CSN HSM #2

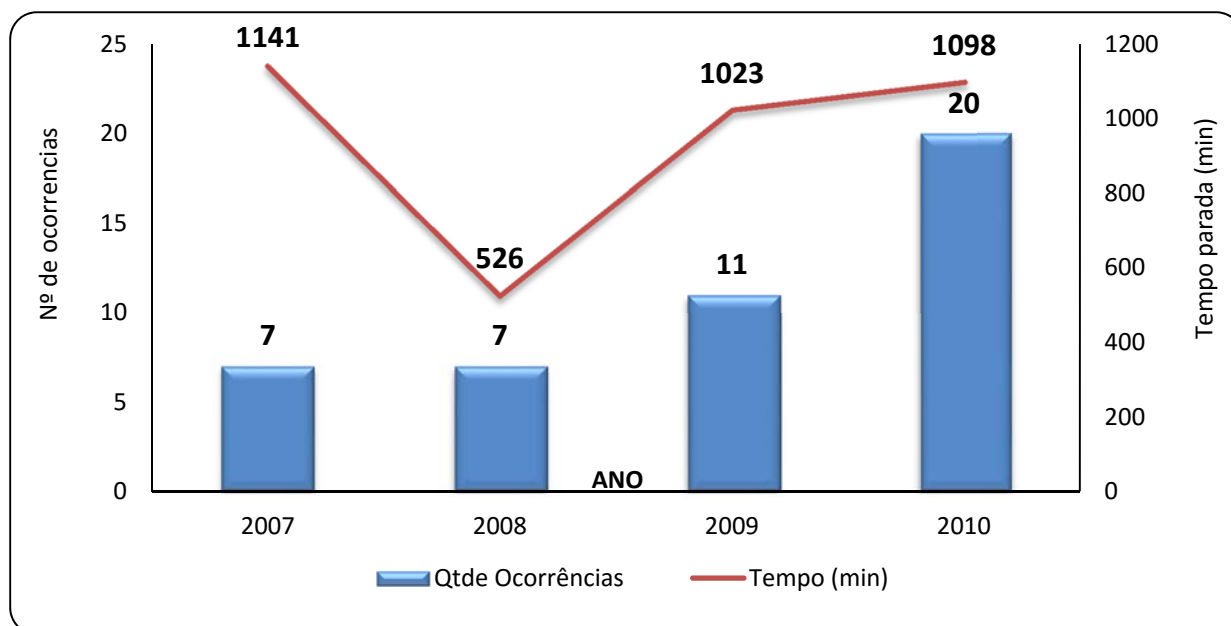
Figura 01 – Gráfico de Evolução de lascamento de cilindro trabalho do acabamento do LTQ-2

O problema foi identificado em meados do ano de 2009 e 2010 onde o nº de ocorrências de lascamento de cilindro de trabalho do LTQ-2 teve um aumento significativo em relação aos anos anteriores, conforme mostra o gráfico da figura 01.

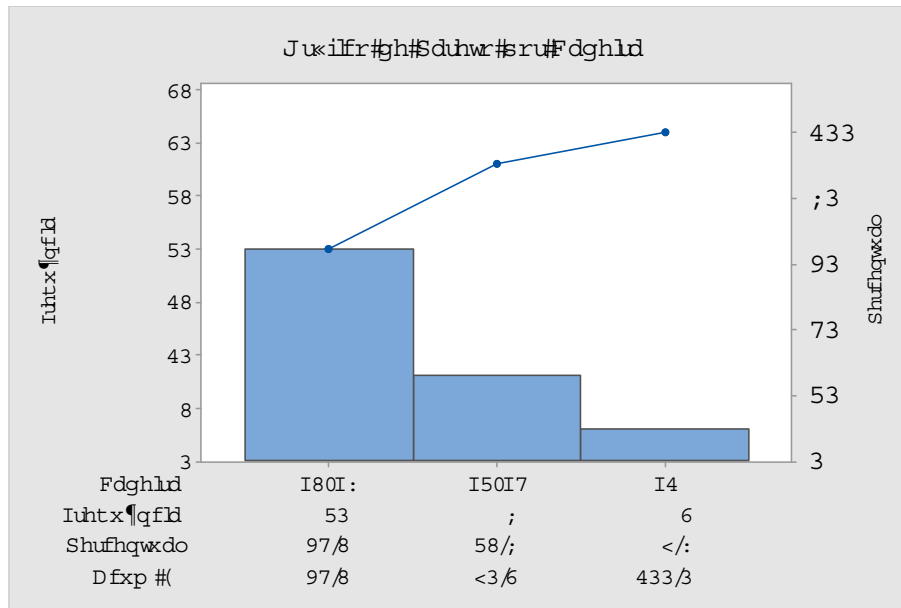
Figura 02 – Gráfico de Pareto de ocorrência por cadeira.

Foi realizado uma estratificação das ocorrências dos anos de 2009 e 2010 por cadeira, onde observa-se que 65 % das ocorrências foram cadeiras F-5 a F-7, conforme mostra o gráfico da figura 02.

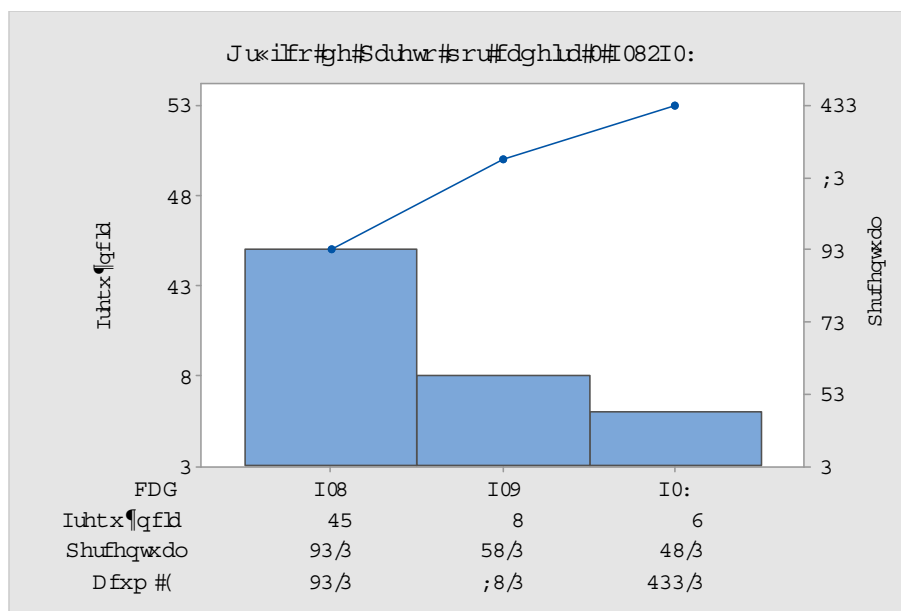
Figura 03 – Gráfico de Pareto das ocorrências das cadeiras F-5 a F-7.

Estratificando as cadeiras F5 a F-7 temos que a maior incidência está nas cadeiras F-5 e F-6, em torno de 85 %, como podemos observar no gráfico da figura 03.

Após as estratificações realizadas acima, concluímos que as ocorrências de lascamentos estão concentradas nas cadeiras F-5 e F-6, portanto o problema é ocorrência de lascamento nas cadeiras F-5 e F-6.

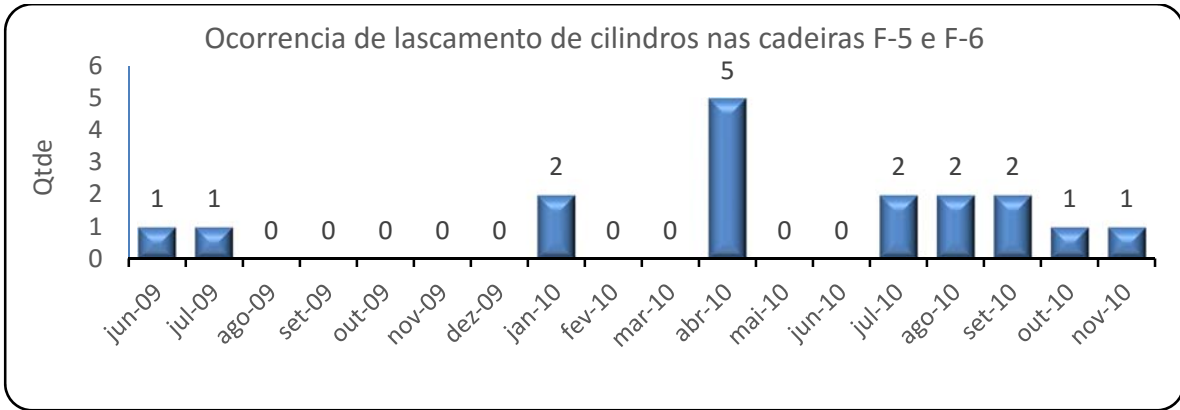
Figura 04– Gráfico das ocorrências ao longo do tempo.

Com base nos dados da tabela 1, foi feito o gráfico das ocorrências ao longo do tempo em ordem cronológica de data, conforme mostra a figura 04.

O gráfico da figura 04 mostra que as ocorrências estão distribuídas ao longo dos meses, não estando concentradas em um mês específico e que a partir do mês de julho/2010 houve um aumento da frequência com que ocorriam os lascamentos. Foi realizado também estratificações das ocorrências por posição do cilindro na cadeira, lado e cadeira/distancia da borda do cilindro, os resultados estão apresentados nas figuras 05, 06 e 07 respectivamente.

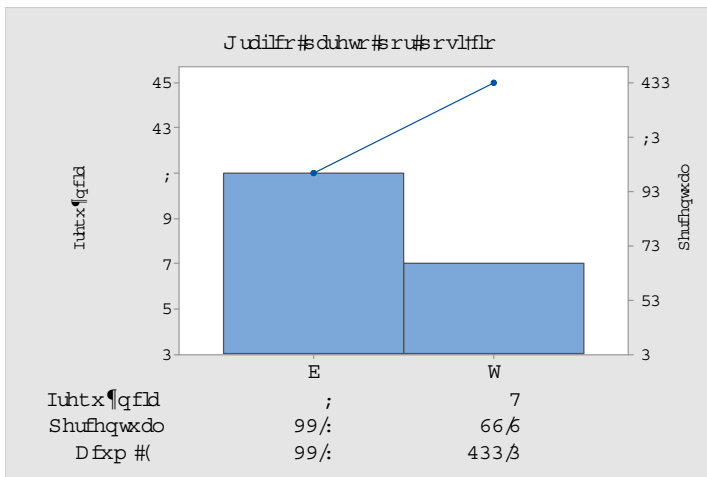
Figura 05– Gráfico de Pareto por posição

- 65 % dos lascamentos ocorreram nas ultimas cadeiras F-5 a F-7, sendo que mais da metade foi na cadeira F-5,
- A maior incidência das ocorrências das cadeiras F-5/F-6 está na posição baixo 67%,
- Todos os lascamentos da cadeira F-5 tiveram como origem uma trinca na superfície da mesa, sendo que 10 ocorrências (60 % total) foram no lado operação,
- 65 % dos lascamentos da cadeira F-5/F-6, o ponto inicial está distante 120 e 130 mm da borda da mesa do cilindro, sendo que 8 ocorrências (47 % total) foi a 130 mm da borda lado operação.

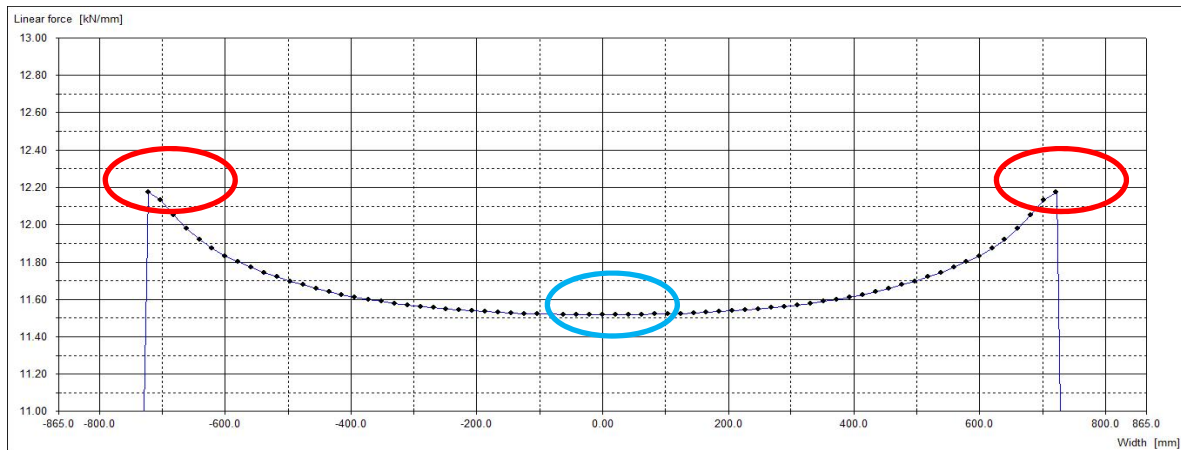
Figura 11 – Detalhe da distribuição de carregamento linear no cilindro de encosto cadeira F-5

A figura 11 mostra o detalhe da distribuição de carregamento linear no cilindro de encosto na cadeira F-5, considerando o perfil inicial dos cilindros de trabalho e encosto sem desgaste. Os valores máximos de carregamento nas bordas do contato Encosto/Trabalho (~12,2 kN/mm) e o valor mínimo de carregamento no centro (~11,5 kN/mm).

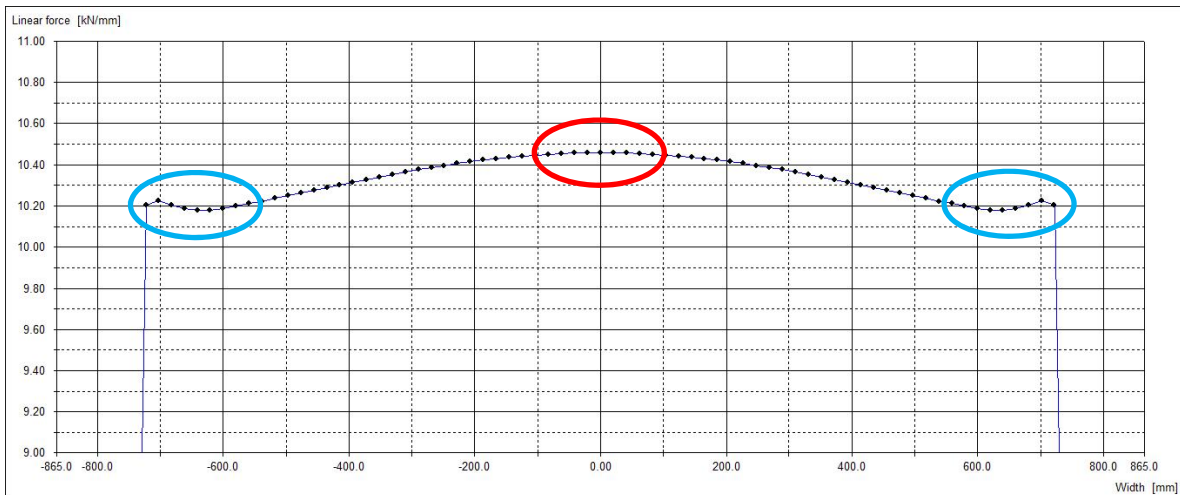
Figura 13 – Detalhe da distribuição de carregamento linear no cilindro de encosto cadeira F-7

A figura 13 mostra o detalhe da distribuição de carregamento linear no cilindro de encosto cadeira F-7 considerando perfil inicial dos cilindros de trabalho e encosto (sem desgaste). A concentração de carregamento linear no centro do contato do encosto/trabalho (~10,45 kN/mm) e inflexão de carregamento linear próximo à borda de contato.

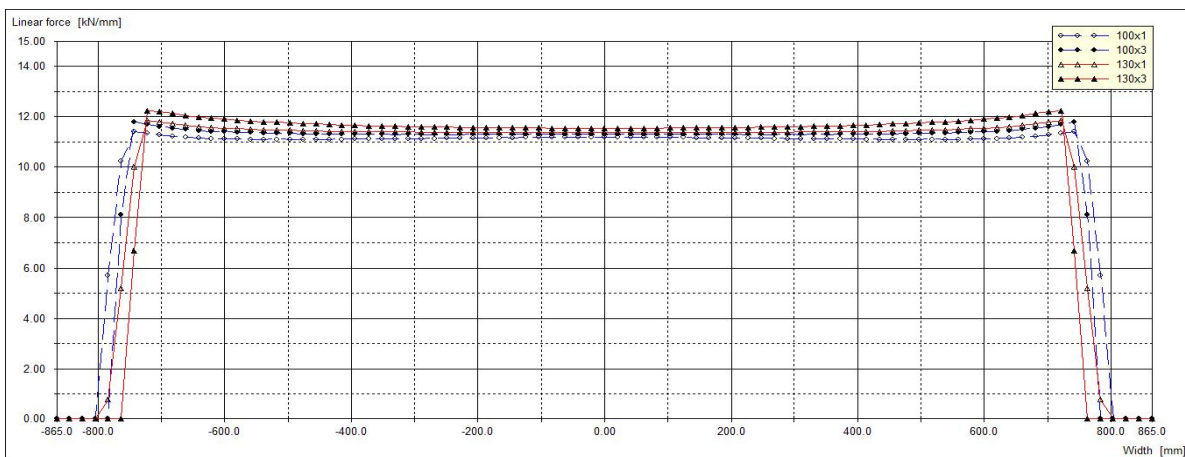
Figura 14 - Distribuição de carregamento linear no cilindro de encosto cadeira F-5 para diferentes caimentos

Para simulação do caimento do cilindro de encosto foi proposto as seguintes dimensões: 100 x 1 mm, 100 x 3 mm; 130 x 1 mm, 130 x 3 mm e os resultados esta ilustrado na figura 14 para cadeira F-5 e na figura 15 para a cadeira F-7.

Considerando perfil inicial dos cilindros de trabalho e encosto (sem desgaste), verificou-se a influência da alteração do caimento na distribuição de carregamento linear no cilindro de encosto.

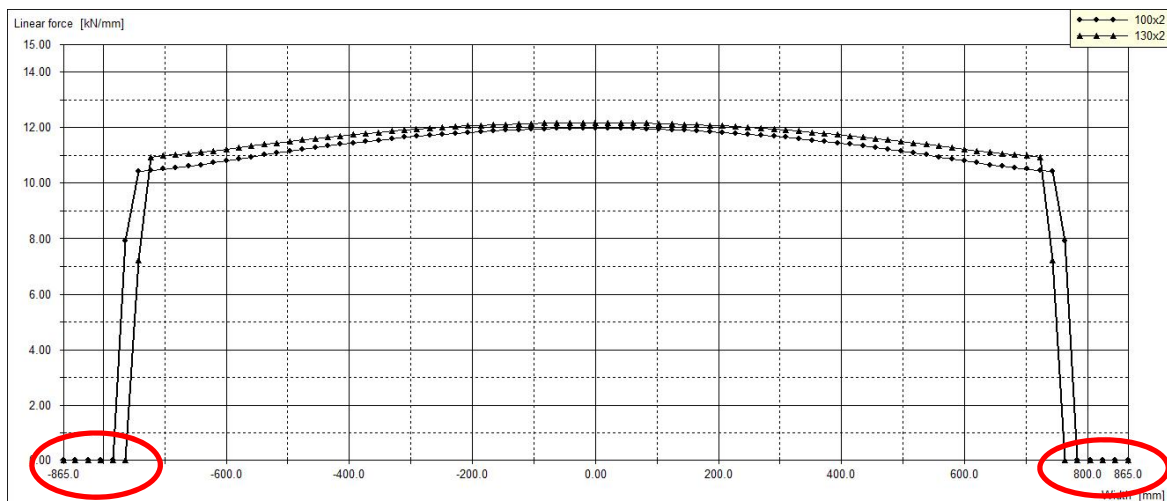
Figura 20 - Distribuição de carregamento linear no cilindro de encosto cadeira F5

Os resultados obtidos para coroamento no cilindro de encosto de +0,20 mm e o caimento de 130 x 2 e 100 x 1, estão nos gráficos da figura 20 e 21

Baseado nos resultados das simulações realizadas foi optado por implantar a solução que apresentou menor carregamento, ou seja, a coroa de +0,20 mm e o caimento de 100 mm x 1 mm no cilindro de encosto.
