REDUÇÃO DO DESGASTE E DESPRENDIMENTO DE PINOS POR ESCORREGAMENTO EM PRENSA DE ROLOS*

Foi verificado que em uma das prensas de rolos (HPGR, High Pressure Grinding Rolls), das usinas de pelletização de Tubarão, estava ocorrendo escorregamento do minério entre os pinos (*studs*) ocasionando um desgaste excessivo no rolo e desprendimento dos pinos. Este fato levou ao desenvolvimento de uma solução para eliminar o problema através da utilização de um produto que contivesse as características necessárias para conter o desgaste e prolongar a vida útil do rolo, sem comprometer a performance da prensa. As etapas para solução do problema passou por uma definição da escolha do produto, preparação da superfície do rolo e método de aplicação. Após implantada a solução, foram comparados os resultados antes e depois da aplicação do produto. Os resultados mostraram que o objetivo foi alcançado quanto a retenção dos pinos, controle do desgaste e manutenção da performance de processo desta prensa.

It was checked in one of the roller press (HPGR, High Pressure Grinding Rolls) in Tubarão pellet plants, was occurring iron ore slipping between pins (*studs*) causing excessive wear on the roll and stud

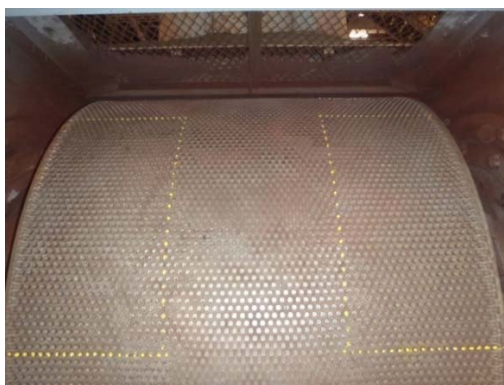
Os rolos da prensa em questão estavam apresentando desgaste prematuro apenas nas extremidades dos rolos, cada rolo possui um comprimento de 1550 mm, porém o produto foi aplicado apenas em 500 mm de cada extremidade, conforme demarcação realizada que pode ser visto na figura 7.

Figura 7. Demarcação da área

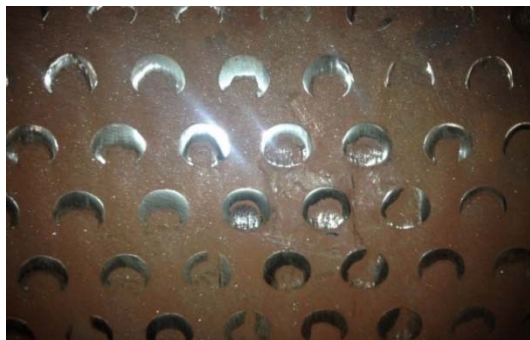
Figura 8. Rolo antes do jateamento

Antes da aplicação do produto, foi necessária a preparação de superfície adequada, limpa e isenta de contaminantes e com uma rugosidade de perfil angular de 75 a 125 micron. Para isso os rolos foram primeiramente lavados com jato de água e depois jateado com abrasivo, para atender a necessidade de rugosidade de aplicação. Na figura 8 visualizamos o rolo antes da preparação da superfície e na figura 9, o rolo preparado para receber a resina.

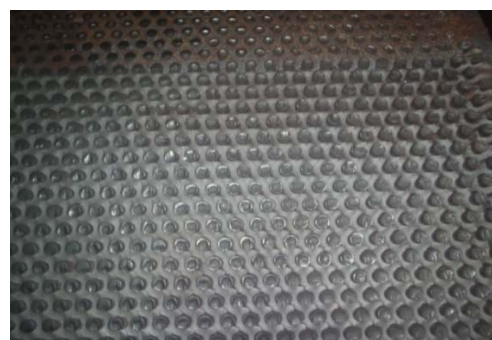
Figura 9. Rolo após jateamento

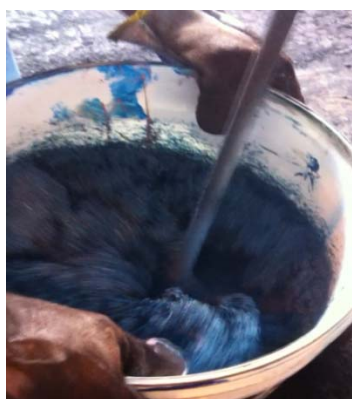
Figura 11. Mistura da resina

Após a aplicação do *prime* foi feita a mistura de 3 componentes, parte A + B e a cerâmica, com o auxílio de um misturador elétrico, até que se obtivesse uma consistência uniforme. Depois foi aplicado de imediato, considerando o tempo de aplicação de 15 minutos para temperatura de 32°C, espalhando e compactando a resina sobre a área aplicada, usando uma placa plástica e um martelo de borracha. Após a aplicação foi passada uma espátula no rolo para retirar o excesso do produto. Aguardado o tempo de cura de 3 horas e o equipamento liberado.

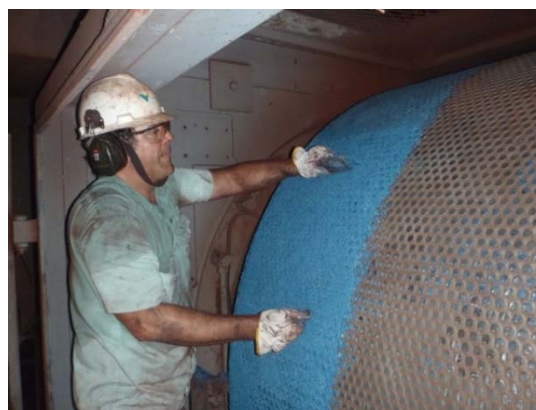
Figura 12. Superfície após aplicação do produto

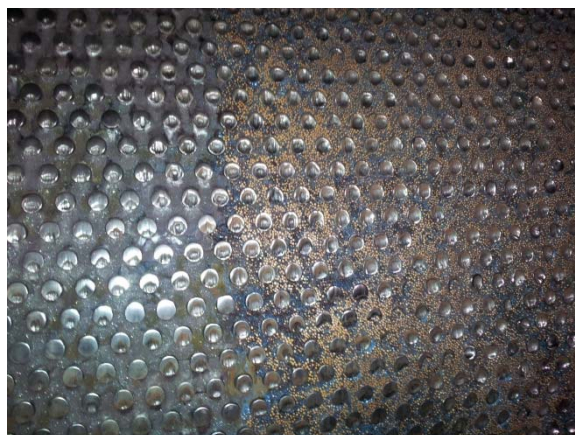
Após a aplicação da resina cerâmica foram feitas diversas inspeções para verificar se a resina teve o resultado esperado. Nas inspeções foram verificadas que a resina encontrava-se em bom estado sem quebras ou desprendimento desta da bandagem dos rolos e também foi constatado que não houveram desprendimento de pinos.

Figura 13. Inspeção após 240h de funcionamento da prensa

As inspeções realizadas mostram que o problema de desgaste da bandagem dos rolos e desprendimento dos pinos foram controlados e a resina cerâmica está resistindo a aplicação tanto em relação ao desgaste, compressão e aderência na superfície do rolo, podendo assim prolongar a vida útil dos rolos.

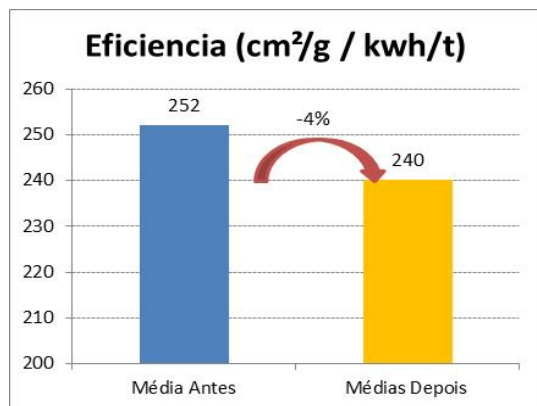
A figura 18 abaixo apresenta como foi o comportamento da eficiência da prensa quando foi realizada a aplicação da resina.

Em uma primeira análise, verificamos que houve uma perda de eficiência da prensa depois da aplicação da resina, porém os estudos foram aprofundados para verificar a possibilidade de uma interferência externa nos resultados.

Figura 18. Eficiência de Prensagem

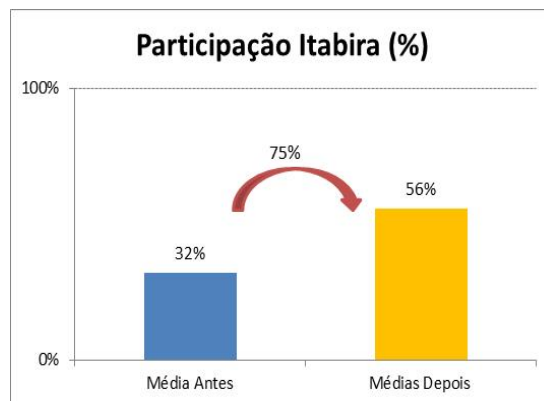
É conhecido que dentre os minérios que utilizamos nas usinas de pelotização em Tubarão, o minério proveniente das minas de Itabira se destacam pela dificuldade de geração de superfície específica, de posse desta informação foi realizado um levantamento da participação deste minério no período de avaliação já mencionado. Observamos uma elevação substancial na participação deste minério após a aplicação da resina mostrado na figura 19.

Figura 19. Participação do Minério de Itabira
