## REFORMA DA TORRE DE RESFRIAMENTO DOS FORNOS DE PLACAS DO LAMINADOR DE TIRAS A QUENTE DA CSN<sup>1</sup>

### REFORM OF THE COOLING TOWER THAT ATTENDS DE HOT STRIP MILL IN CSN

<sup>1</sup> Contribuição técnica ao 32º Seminário de Balanços Energéticos Globais e Utilidades e 26º Encontro de Produtores e Consumidores de Gases Industriais, 16 a 19 de agosto de 2011, Salvador, BA

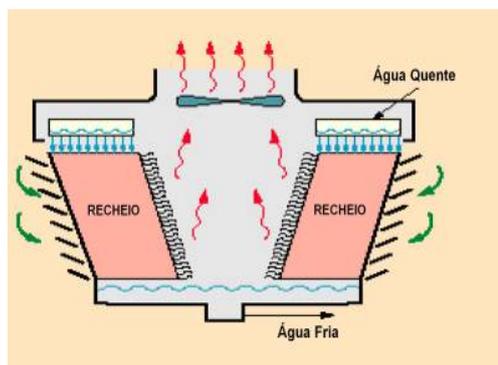
Numa torre de resfriamento a principal contribuição para o resfriamento da água é dada pela evaporação de parte desta água que recircula na torre. A evaporação da água – transferência de massa líquida (água) para a fase gasosa (ar), causa o abaixamento da temperatura da água que escoam ao longo da torre de resfriamento.

Isso ocorre porque a água para evaporar precisa de calor latente, e esse calor é retirado da própria água que escoam pela torre. Vale lembrar que a transferência de massa da água para o ar ocorre porque as duas fases em contato tendem ao equilíbrio. A evaporação de parte da água é responsável por aproximadamente 80% do resfriamento da água. A diferença de temperatura entre o ar e a água é responsável pelos outros 20% do resfriamento.

Figura 1. Princípio de funcionamento de uma torre de resfriamento.<sup>(1)</sup>

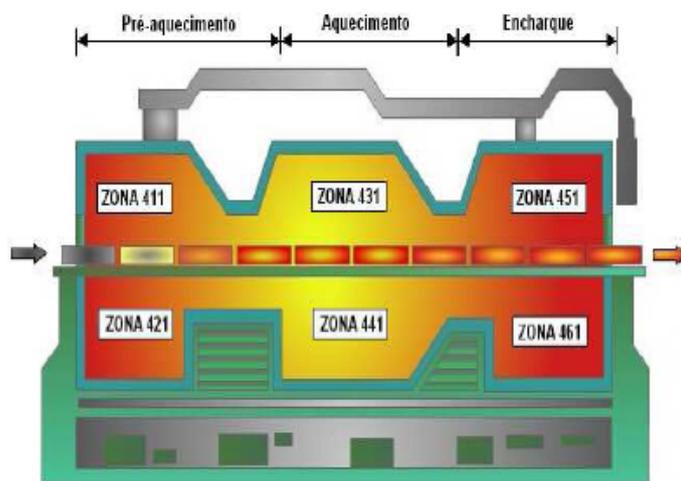
O forno em questão divide-se em quatro seções: recuperação, pré aquecimento, aquecimento e encharque (Figura 2). As placas são enforadas a temperatura ambiente (cerca de 32°C) e desenforadas depois de aquecidas a temperatura entre 1.080°C e 1.280°C.

Figura 2. Esquema da estrutura do Forno de reaquecimento.

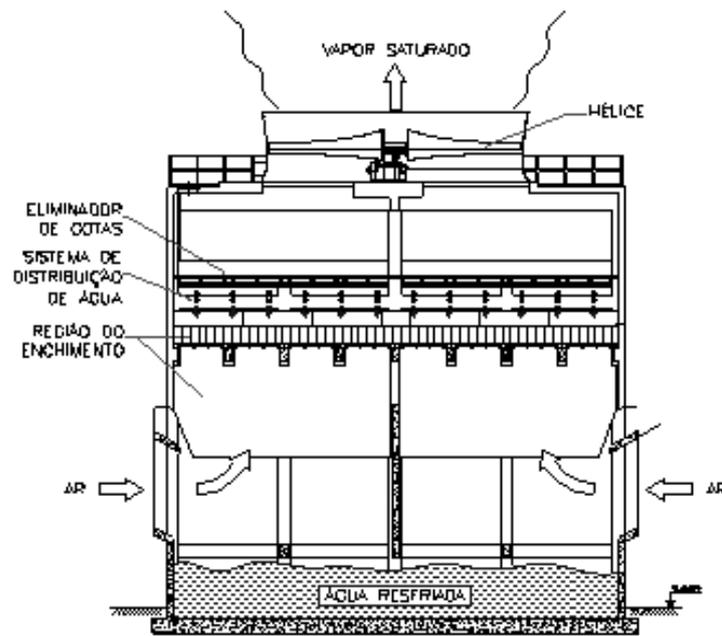
A torre da CBR 20, é responsável pela água de refrigeração dos quatro fornos de placa, atendendo 1.100 m<sup>3</sup>/h a cada forno. A torre em questão é do tipo contra corrente onde a água (em fluxo vertical descendente) é resfriada pelo ar em fluxo vertical ascendente. A tiragem do ar é do tipo mecânica induzida. Com o ventilador instalado na parte superior da torre, o ar é aspirado do meio ambiente e distribuído no interior da torre, onde ocorre, no enchimento de contato, a troca térmica entre os dois fluidos. Cada célula da torre tem um sistema de distribuição de água independente, formado por dois canais principais e 20 canais ramais equipados por 80 bocais espargidores de água. A temperatura de entrada na torre é igual a 64°C e temperatura de saída é igual a 49°C. A torre possui 06 células. Além da redução de temperatura, é realizado o tratamento químico com inibidor de corrosão, dispersante e biocida na água recirculada, a fim de garantir a integridade dos equipamentos por ela refrigerados.

Figura 3. Esquema do funcionamento de uma célula da torre da CBR 20.<sup>(2)</sup>

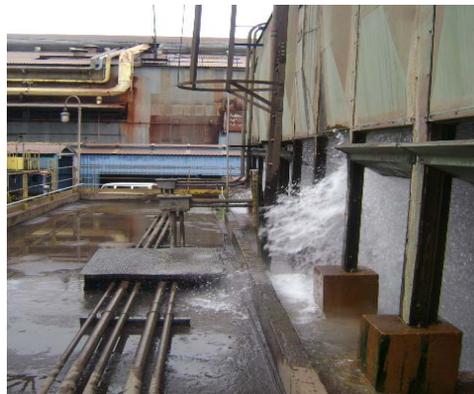
A torre da CBR#20 encontrava-se em situação extremamente crítica, com alta perda de água para área externa da torre (Figura 4), má distribuição da água na parte interna das células (Figuras 5), provocando queda das grades de enchimento nas bacias (Figuras 6), e deficiência na refrigeração da água.

Figura 4. Perda de água para a área externa da torre.

- 6 conjuntos novos de enchimentos tipo grad;
- 6 conjuntos novos de suportes;
- 6 conjuntos novos de eliminadores de gotas;
- 1 conjunto novo de venezianas e limpeza e pintura dos já instalados;
- 6 conjuntos novos de bocais;
- 2 conjuntos novos de canaletas;
- todos os elementos de fixação (parafusos, porcas, arruelas) em aço inox; e
- 6 conjuntos novos de pás e moto redutores, balanceados e originais da fabricante Alpina.

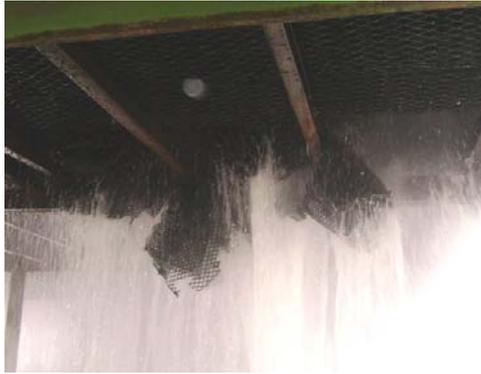
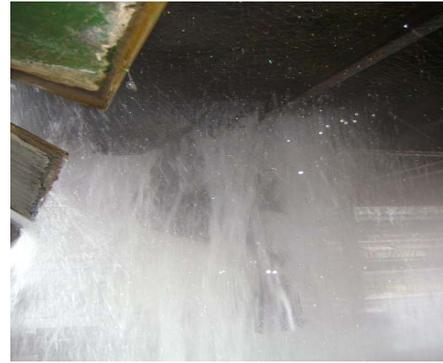
**Figuras 5.** Distribuição inadequada de água no interior da torre.

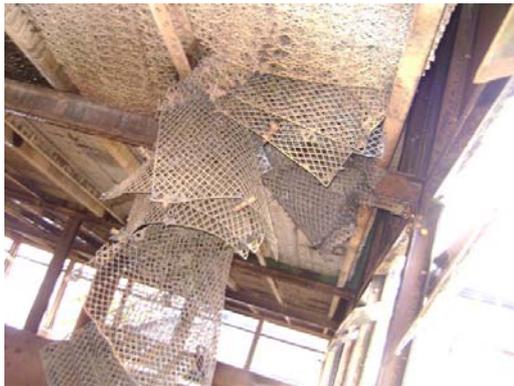
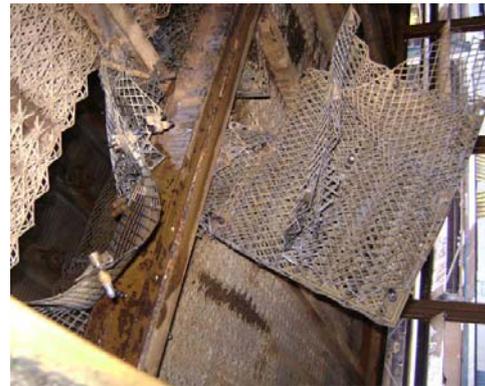
**Figuras 6.** Queda das grades de enchimento no interior da torre.

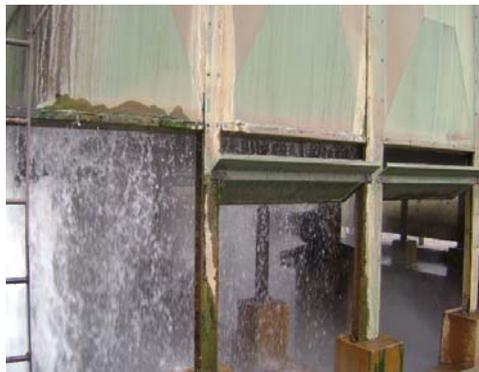
Além disso, havia falta das venezianas na torre, prejudicando o fluxo de ar na torre e afetando a refrigeração e a sua estrutura estava comprometida, com pontos de corrosão e vazamentos (Figura 7).

**Figura 7.** Detalhe da célula sem venezianas e da estrutura da torre.

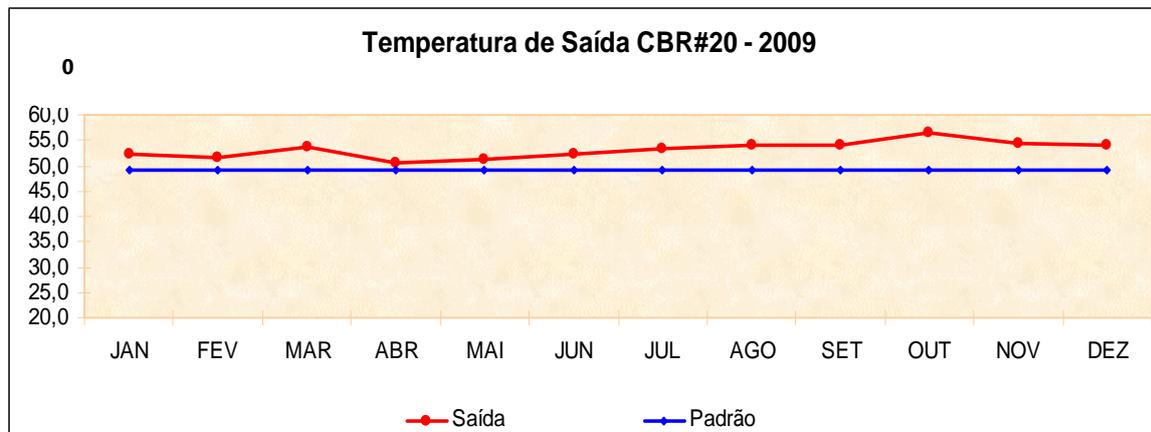
A temperatura da água de refrigeração para os fornos se encontrava acima da meta, conforme mostrado no gráfico da Figura 8, obrigando a estação trabalhar com o *make-up* (água de reposição) completamente aberto, consumindo água clarificada

cinco vezes mais do que o normal, aumentando os custos adicionais de operação da estação.

Figura 8. Temperatura da água distribuída aos fornos do LTQ2.

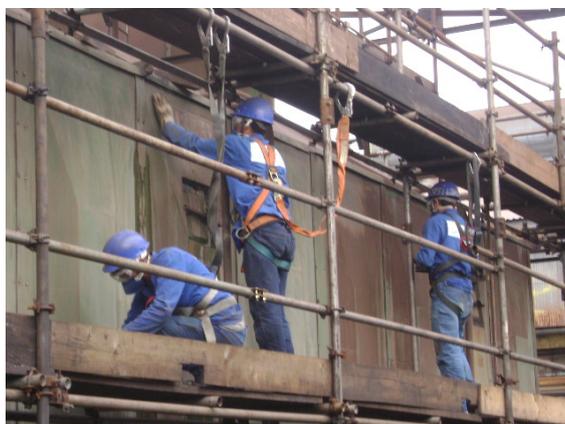
O serviço teve a duração de 6 meses, e foi executado com a torre de resfriamento em operação, feito em uma célula da torre por vez. As fotos abaixo, mostram os serviços executados. (Figuras 9 e 10)

Figura 9. Execução do reparo.

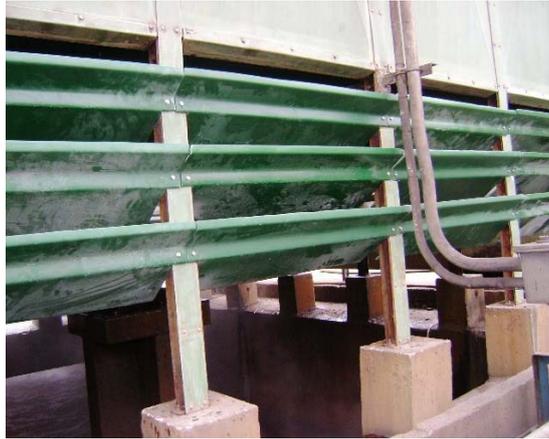
Figura 10. Substituição das venezianas.

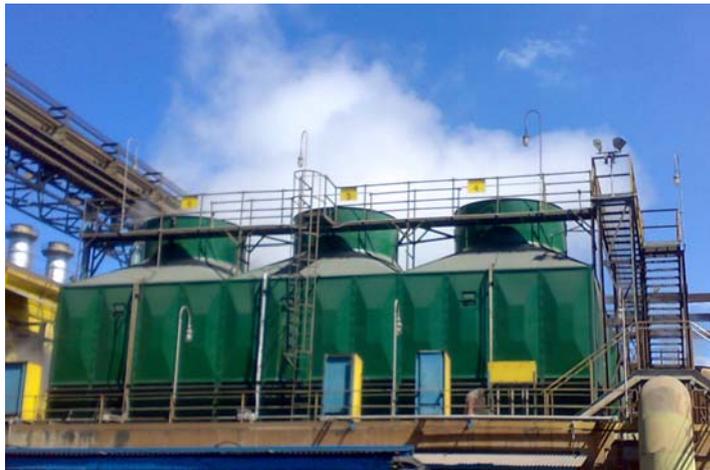
**Entrega** – O serviço foi concluído no prazo previsto , sendo iniciado em Agosto de 2009 e término em fevereiro de 2010. Como mostrado nas Figuras 11 a 14, o serviço executado entregou a torre em estado de nova.

Figura 11. Vista frontal das células 4, 5 e 6.

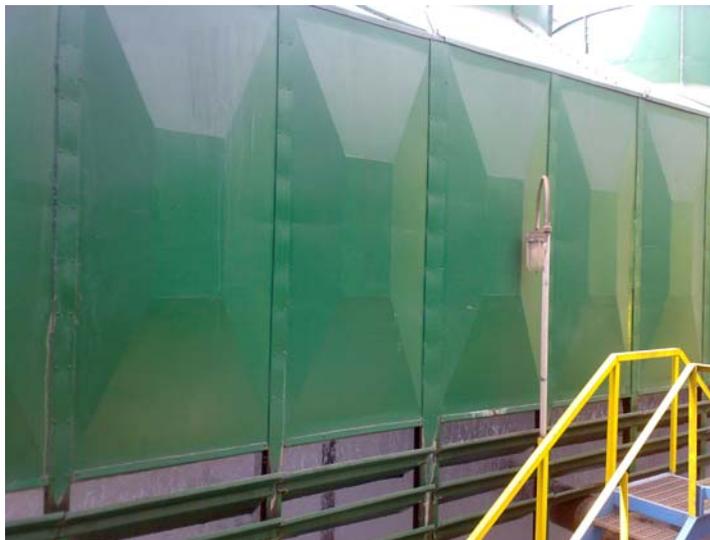
Figura 12. Vista da distribuição da água da torre.

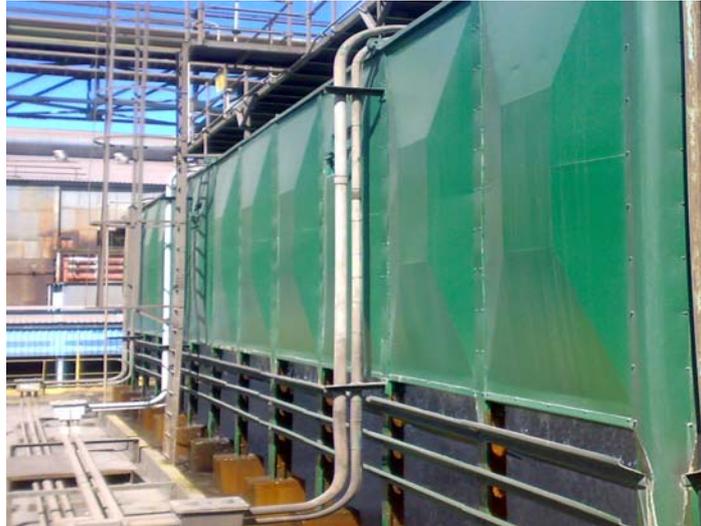
**Figura 13.** Vista da lateral das células com as venezianas instaladas e sem vazamentos externos.

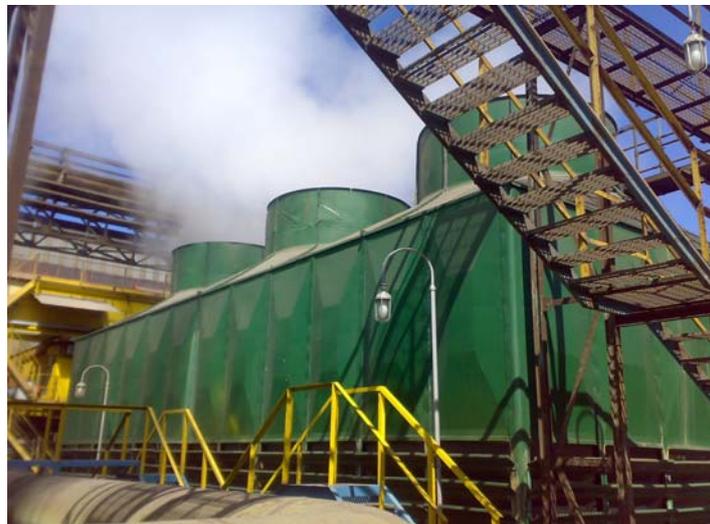
**Figura 14.** Vista da lateral das células 1, 2 e 3 reformadas.

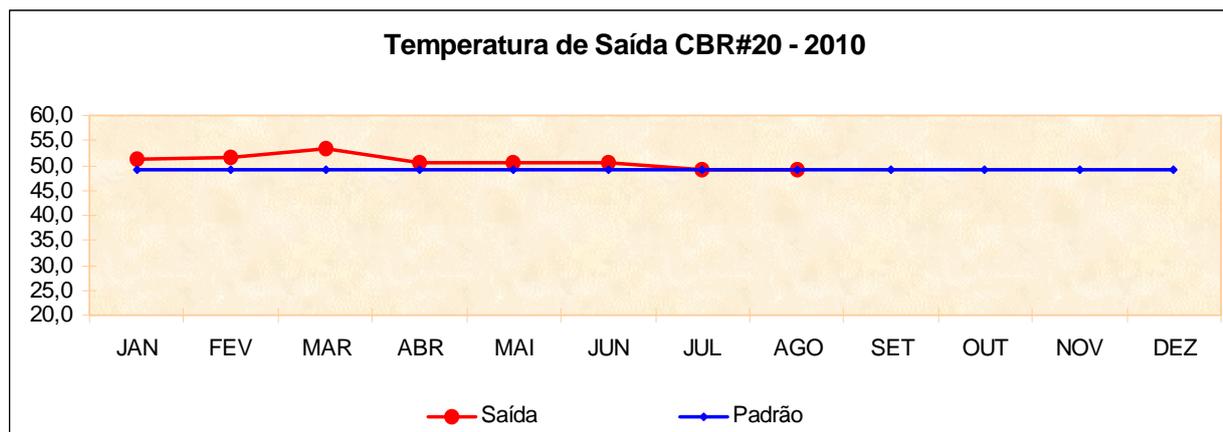
**Qualidade** - Redução da temperatura da torre, conforme gráfico da Figura 15, enquadrando-o dentro da meta de envio ao cliente.

Figura 15. Resultados de Temperatura.
