REFORMA DAS CENTRAIS TERMOELÉTRICAS 1 E 2 DA ARCELORMITTAL TUBARÃO¹

ARCELORMITTAL TUBARÃO POWER PLANT UNIT 1 AND UNIT 2 REVAMP

¹ *Contribuição técnica ao 33º Seminário de Balanços Energéticos Globais e Utilidades e 27º Encontro de Produtores e Consumidores de Gases Industriais, 22 a 24 de agosto de 2012, Belo Horizonte, MG.*

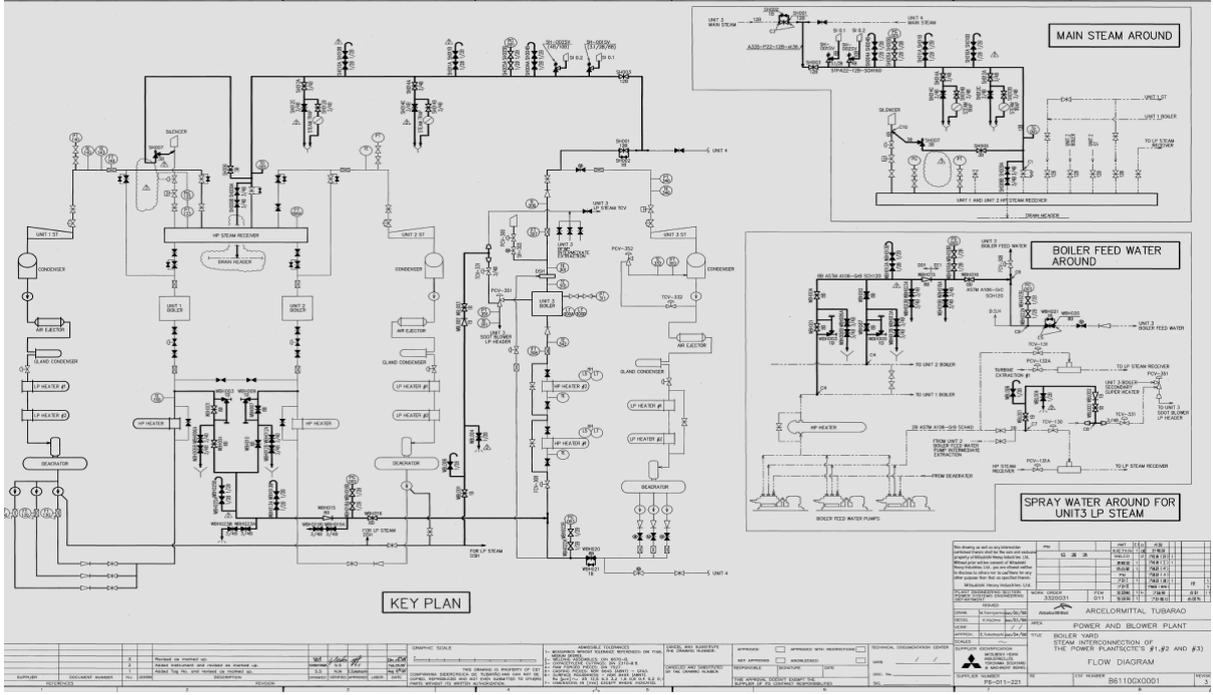
Figura 1. Esquemático da interligação.

Por se tratar de um período prolongado de indisponibilidade das unidades durante a reforma e visando garantia de atendimento aos Altos fornos, foi executado o projeto de interligação dos sistemas de vapor e água das caldeiras #1, #2 e #3 – Figura 1, de forma que a caldeira 3 que alimenta um grupo turbo gerador (TG) poderia ser utilizada para alimentar uma das caldeiras (1 ou 2) que estivesse em operação e viesse a falhar estando a outra em reforma. Esta interligação demandou adequação operacional que foi testada previamente antes de início da execução das reformas.

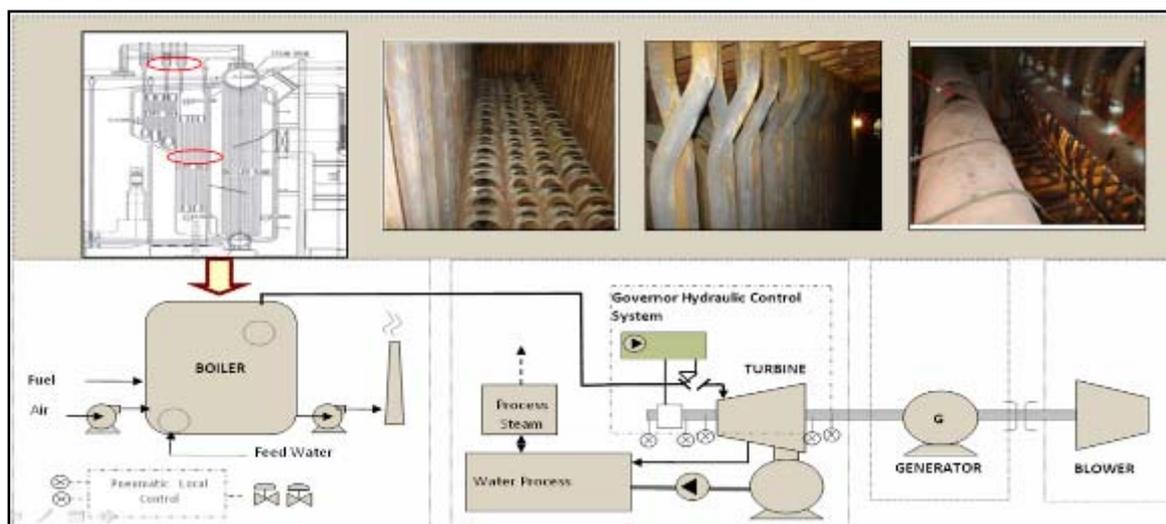
Substituição superaquecedores e coletores que apresentavam fim de vida útil e degradação metalúrgica variando entre o estágio inicial e avançado (Figura 2).

Figura 2. Substituição superaquecedores e coletores.

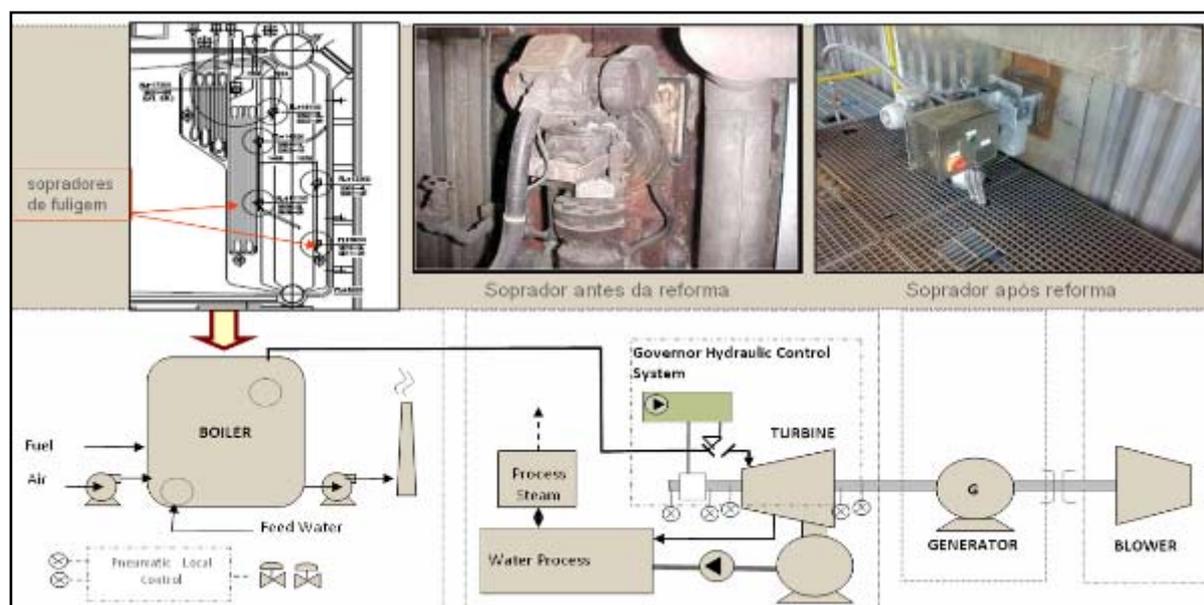
Substituição dos sopradores de fuligem das caldeiras, inoperantes há vários anos. Com a recomposição há um ganho de eficiência da caldeira (~1,5%). Os pontos interferentes foram modificados (Figura 3).

Figura 3. Substituição dos sopradores de fuligem das caldeiras.

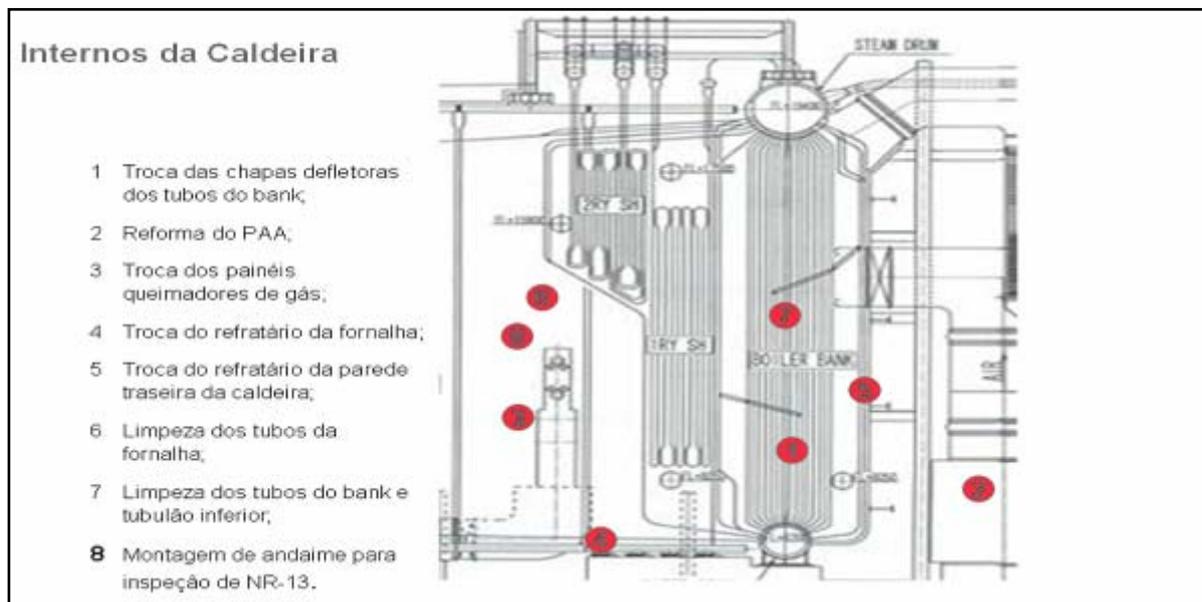
Principais pontos de atuação da manutenção na parte interna da caldeira (Figuras 4 e 5).

Figura 4. Manutenção na parte interna da caldeira.

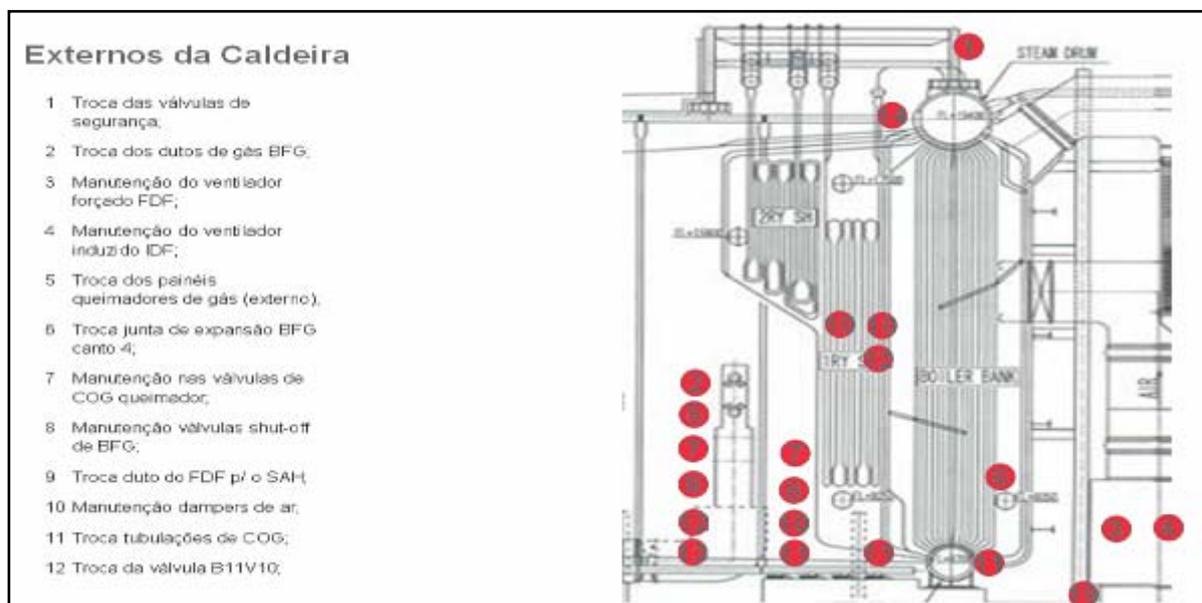
Principais pontos de atuação da manutenção na parte externa da caldeira (Figura 5).

Figura 5. Manutenção na parte externa da caldeira.

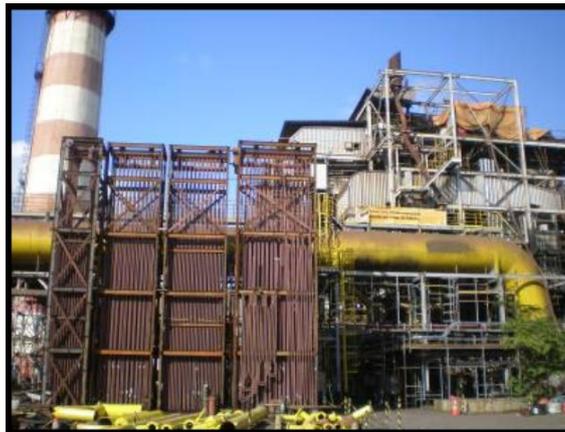
Figura 6. Substituição dos superaquecedores.

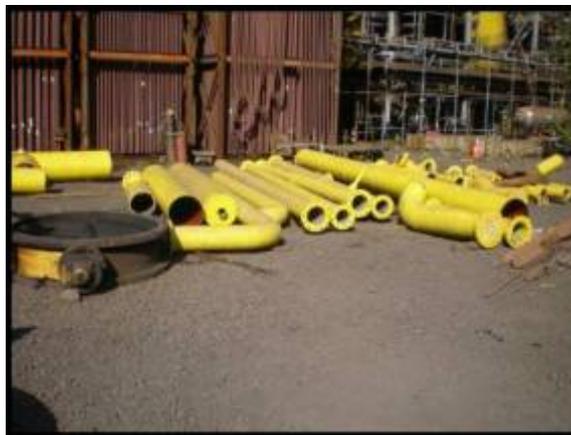
Figura 7. Substituição das tubulações de gás.

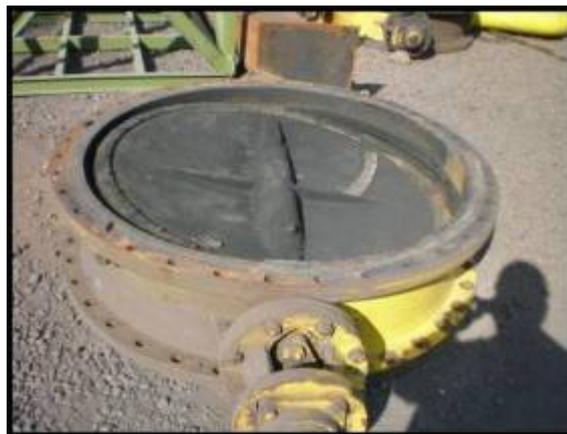
Figura 8. Substituição da sede de válvulas de gás.

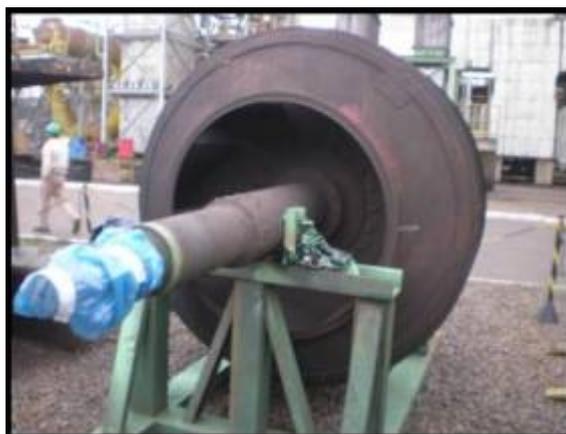
Figura 9. Substituição do rotor de ventilador.

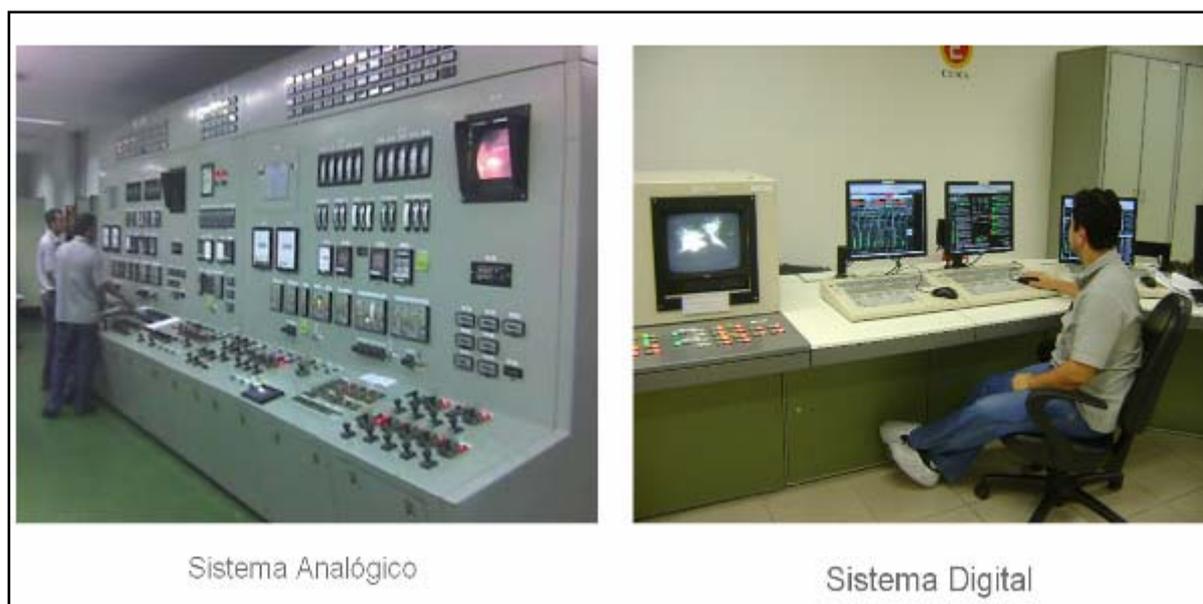
Substituição aos sistemas de controle analógico e de lógica a relés existentes, para os circuitos de água, vapor, ar, combustíveis, óleo de lubrificação e controle por Sistema de controle e supervisão digital (Figura 10).

Figura 10. Sala de Controle – Interface Homem-Máquina.

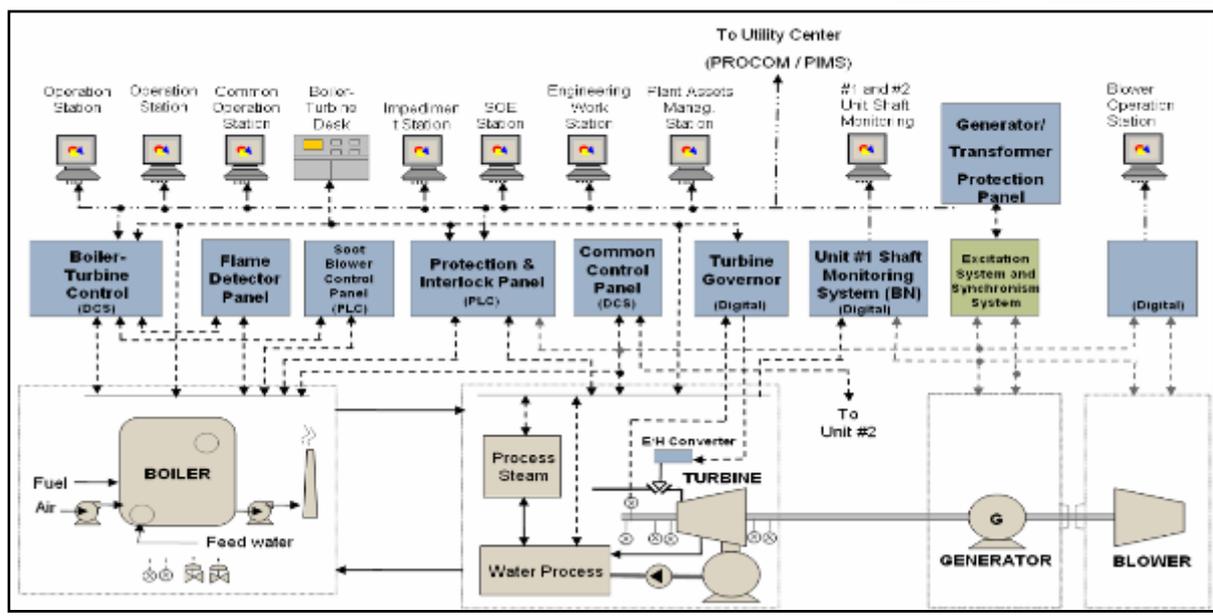
Substituição aos sistemas de controle analógico e de lógica a relés existentes, para os circuitos de água, vapor, ar, combustíveis, óleo de lubrificação e controle por Sistema de controle e supervisão digital (Figura 11).

Figura 11. Arquitetura do sistema.

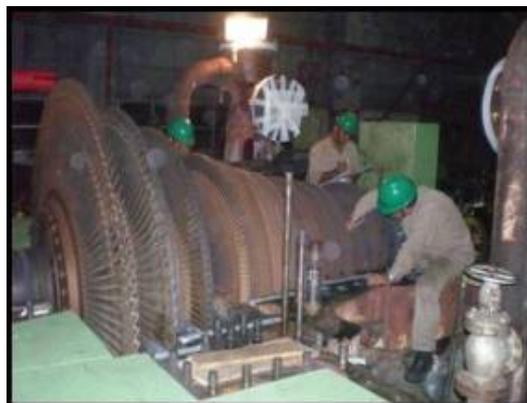
Figura 13. Substituição do eixo da turbina.

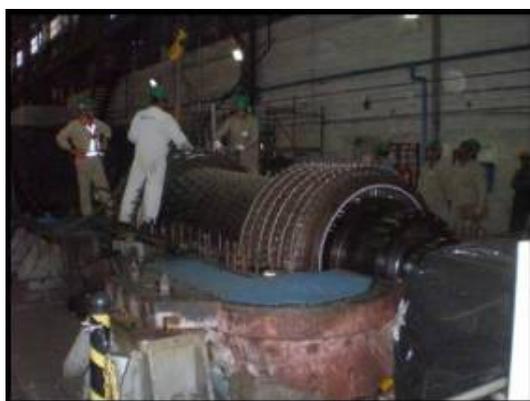
Figura 14. Manutenção no eixo do soprador.

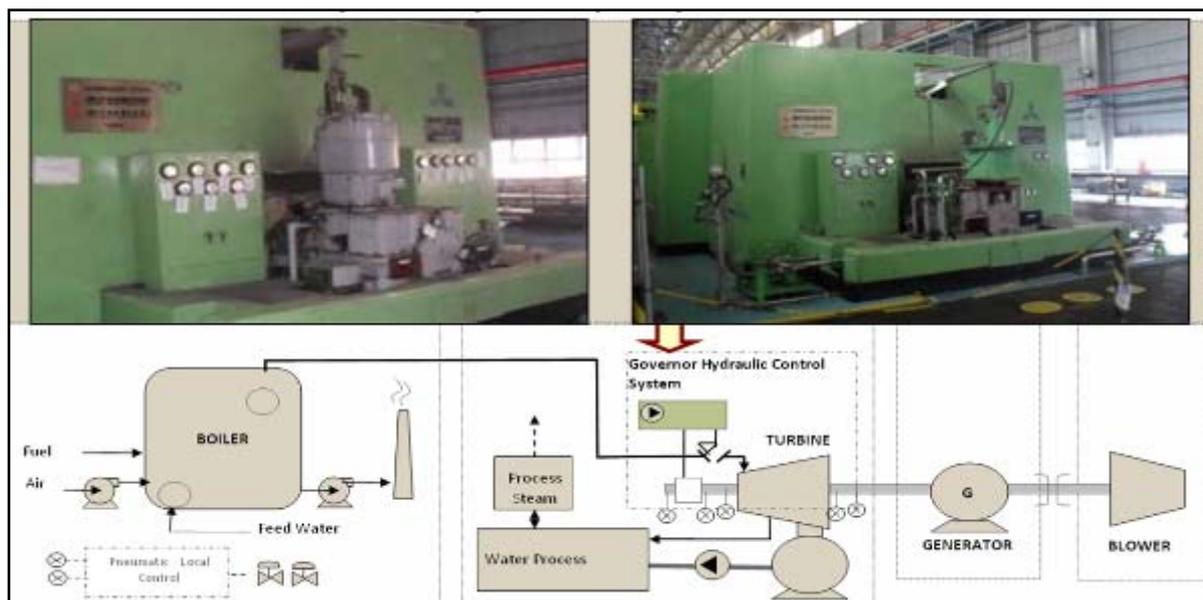
Substituição do governador hidráulico por um eletro-hidráulico, incluindo nova instrumentação e funções de proteção e controle (Figura 15).

Figura 15. Substituição do governador hidráulico por um eletro-hidráulico.

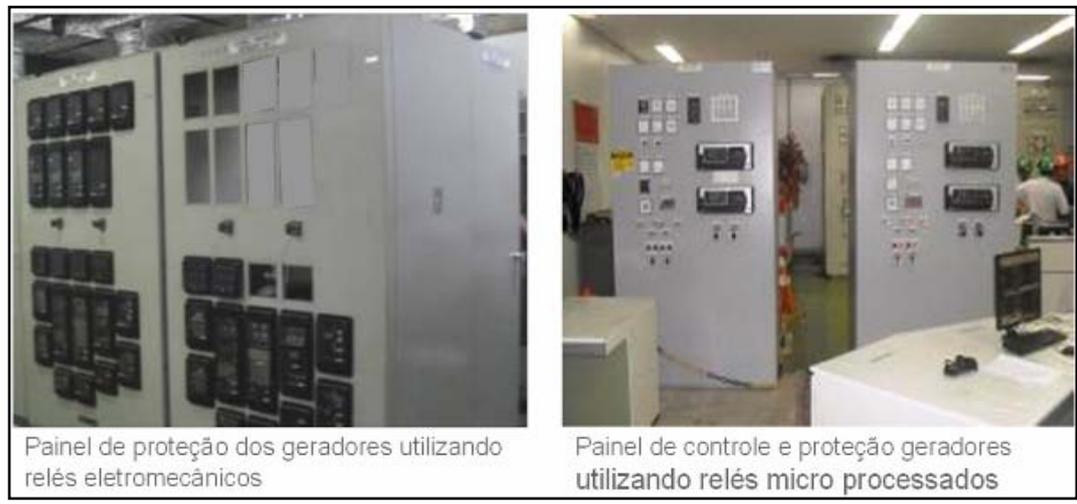
Substituição dos sistemas de comando e proteção eletromecânicos dos geradores, transformadores e modificações nos painéis do sistema de distribuição de energia para sistema digital de controle (Figura 16).

Figura 16. Substituição dos sistemas de comando e proteção eletromecânicos

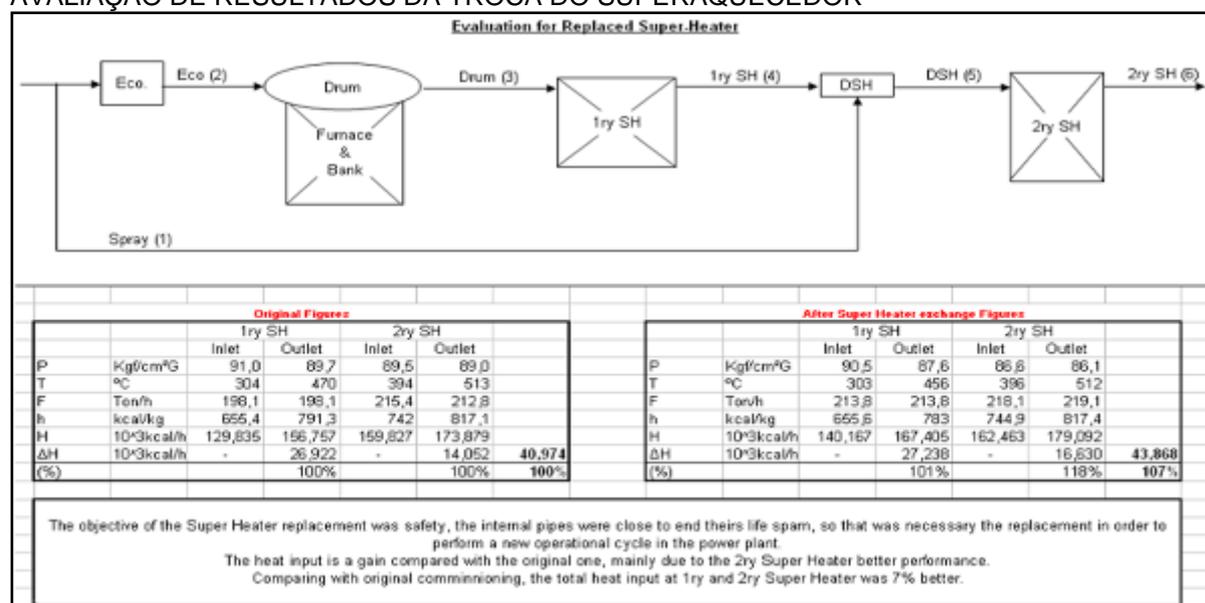
- maior estabilidade operacional;
- maior segurança operacional;
- maior facilidade de aquisição de sobressalentes;
- maior rendimento da caldeira;
- maior conservação e elevação da vida útil do banco de tubos;
- melhor interação homem máquina;
- levantamentos de dados operacionais com maior precisão; E
- melhor rendimento nos superaquecedores (Figura 18).

AVALIAÇÃO DE RESULTADOS DA TROCA DO SUPERAQUECEDOR

Figura 18. Evolução dos superaquecedores.
