REFORMA GERAL DA RETOMADORA DE MINÉRIO*

A Retomadora de Minério 342-RE-001 da Anglo American é um equipamento fundamental para a homogeneização do minério, porém este equipamento apresentava problemas de performance operacional desde início da operação da Planta Industrial de Barro Alto. Em agosto de 2015, as equipes de Engenharia e Manutenção realizaram um levantamento de todas as intervenções feitas no equipamento desde o início da operação em 2012, classificando estas intervenções em seis grupos, utilizando as ferramentas da metodologia Lean Six Sigma. Desta forma, foi possível realizar o Retrofit da roda de caçambas, manutenção geral nos rastelos, trucks e na lógica de automação que eram os sistemas que mais impactavam na estabilidade e disponibilidade física do equipamento.

GENERAL REFORM AT ORE RECLAIMER

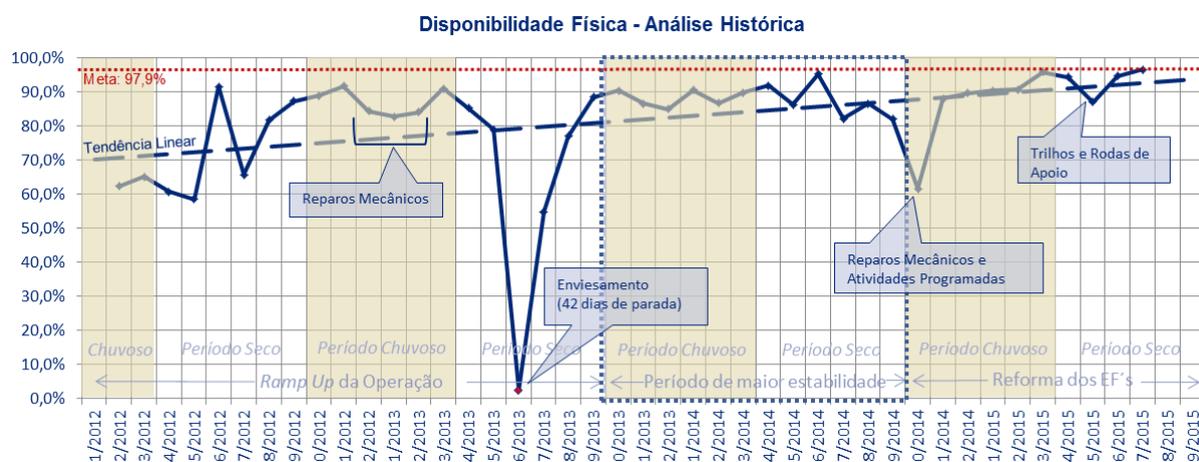
Conforme pode ser visto no Gráfico 1, historicamente, a disponibilidade física do equipamento não atingiu a meta de 97,9% desde o início da operação, apesar de todas as melhorias realizadas.

Gráfico 1: Disponibilidade Física - Retomadora 342-RE-001.

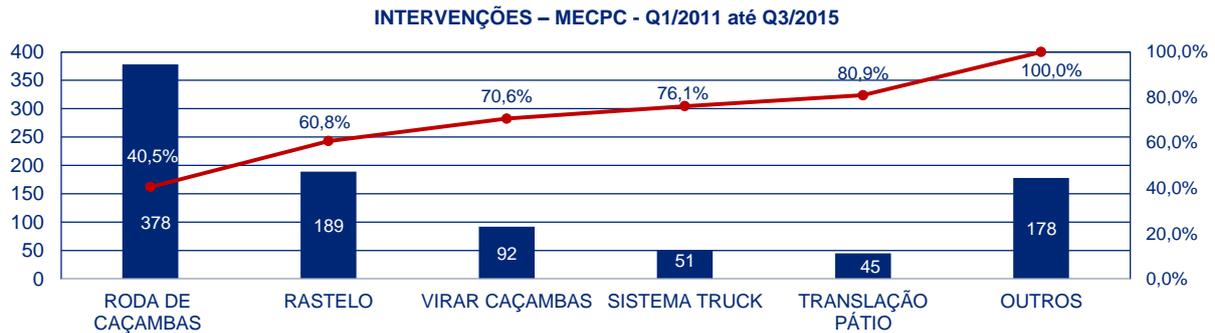
Gráfico 2: Subsistemas da Retomadora com maior número de intervenções.

As ordens de serviço foram classificadas em seis grupos, conforme pode ser visto no Gráfico 2, sendo o mais recorrente a realização de atividades na Roda de Caçambas, seguido por atividades nos Rastelos e nos Trucks. A atividade de Virar Caçambas é uma necessidade operacional, a qual não impacta na DF do equipamento.

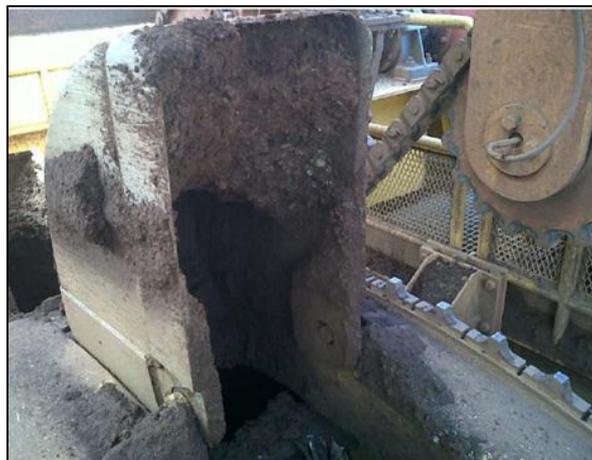
Além disso, verificou-se nos históricos da operação que existia uma aderência de minério nas caçambas, de maneira que, o material retomado não seguia o fluxo previsto, e consequentemente o equipamento não atingia a taxa horária (toneladas/hora) de minério retomado.

Figura 1: Minério aderido a caçamba.

No escopo da reforma geral decidiu-se pela reengenharia da Roda de Caçambas, por ser o maior número de intervenções, pelo problema da ovalização, e também, pela baixa performance operacional devida a aderência do minério. Esta atividade foi executada sob gestão da equipe de Engenharia de Manutenção.

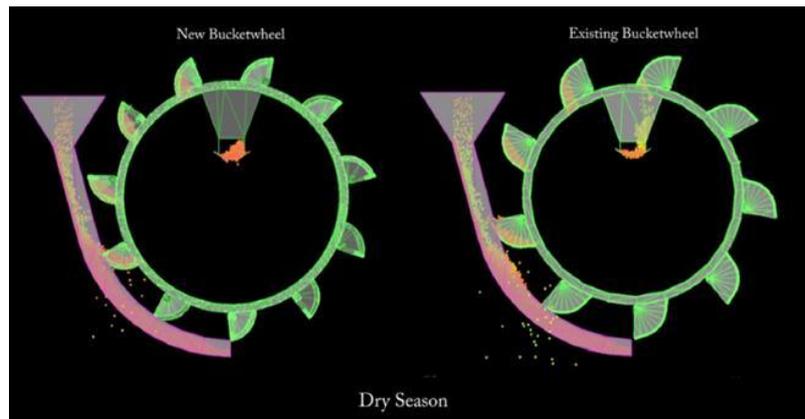
Foram realizados modelos computacionais utilizando os parâmetros do minério (adesão, coesão, umidade), a fim de se obter o num novo design das caçambas.

Figura 2: Modelo Computacional para definição no novo layout da roda de caçambas.

No melhor resultado obtido houve incremento de 200 mm no raio da roda, incremento de 200 mm na largura e alteração no número de caçambas, que passou de 9 para 11 unidades, e ainda, outros pontos de melhorias nas rodas de apoio/encosto e no engrenamento da corrente de acionamento. Entretanto, não houve alteração do raio de corte, ou seja, a elevação de corte no piso do pátio foi preservada.

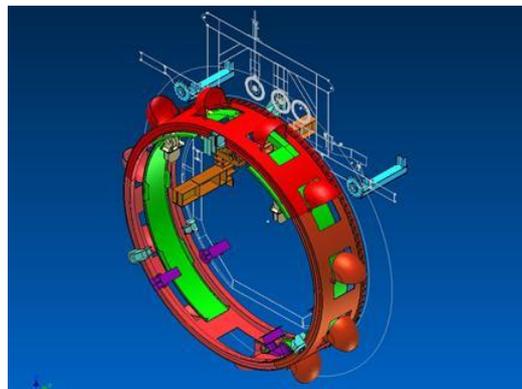
Figura 3: Vista 3D da Nova Roda de Caçambas.

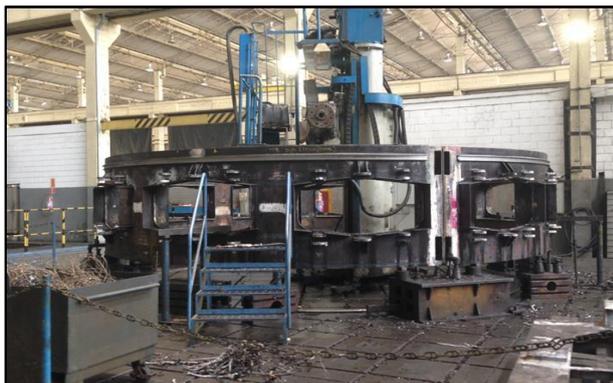
Figura 4: Fabricação da Nova Roda de Caçambas.

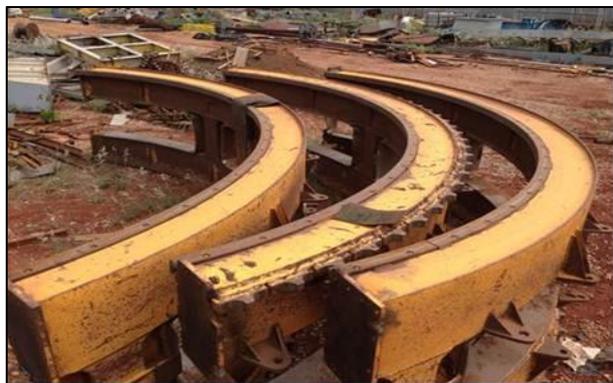
Figura 6: Segmentos da Roda Removidos

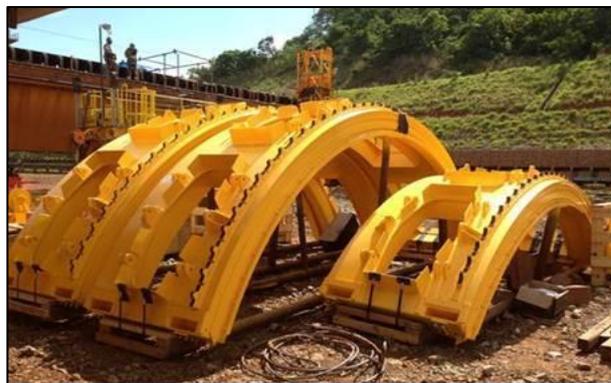
Figura 7: Segmentos da Nova Roda de Caçambas

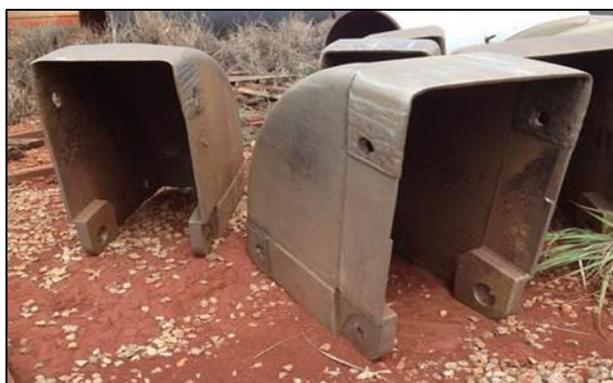
Figura 8: Caçambas Antigas.

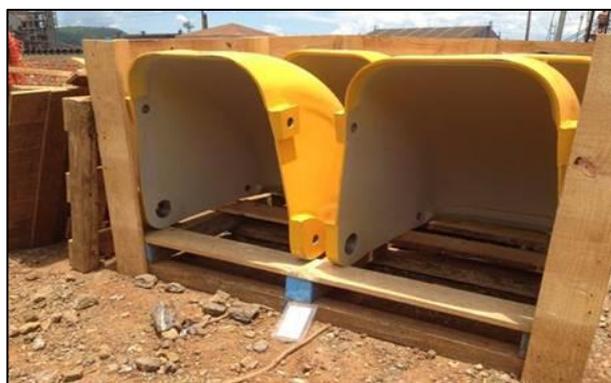
Figura 9: Novas Caçambas. Novo design.

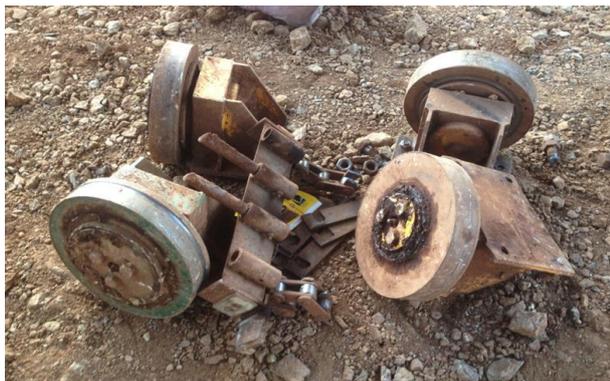
Figura 10: Rodas de Apoio Antigas.

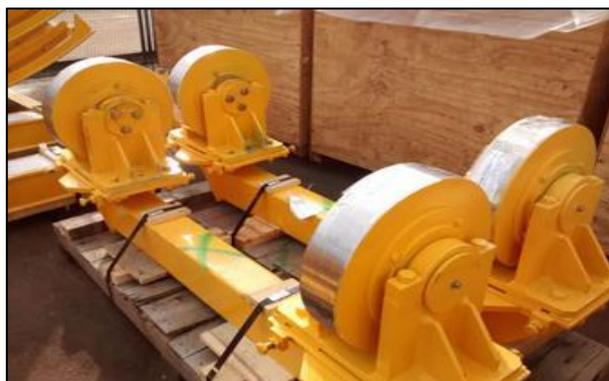
Figura 11: Novas Rodas de Apoio.

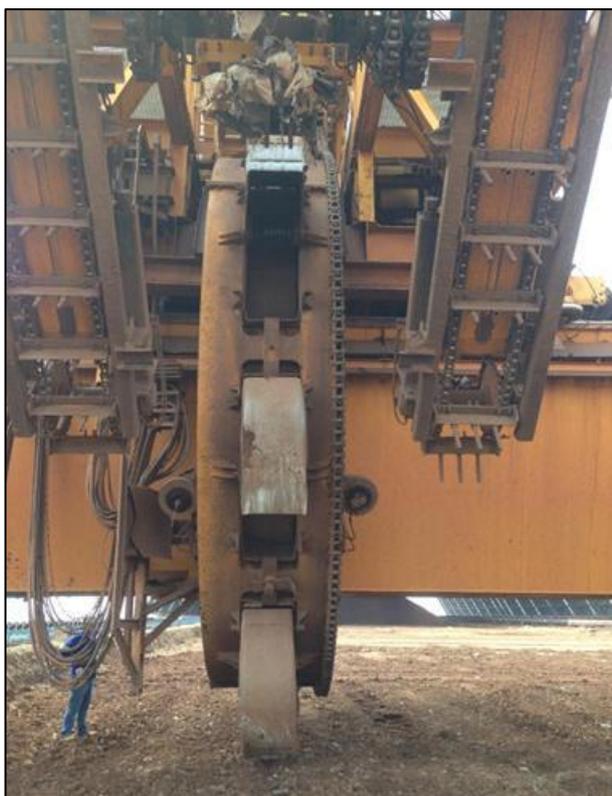
Figura 12: Roda de Caçambas Removida e Rastelos.

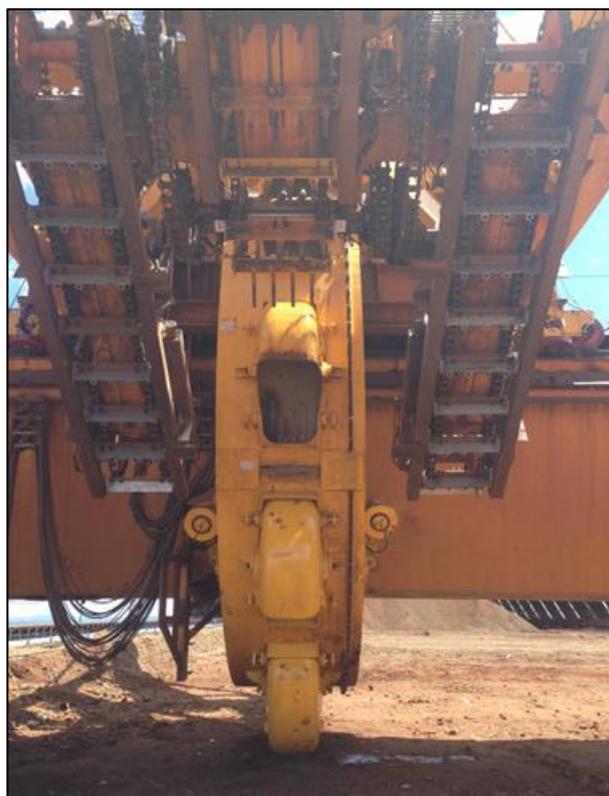
Figura 13: Nova Roda de Caçambas Montada e Rastelos.

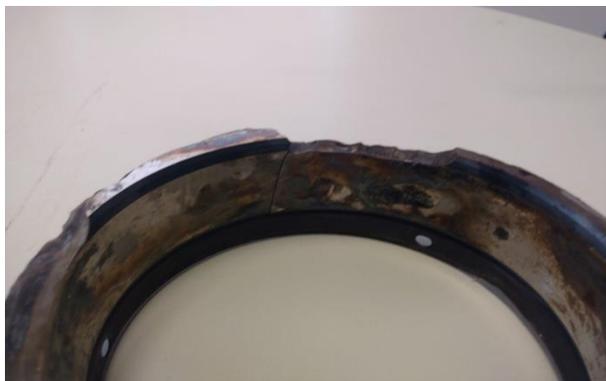
Durante a troca da roda de caçamba foi feita a reforma dos trucks de translação. Conforme pode ser observado na Figura 15, o carro apresentava desalinhamento acentuado no sentido norte-sul, favorecendo o aumento no esforço das rodas guias do trucks, causando quebra dos rolamentos destas.

Figura 14: Quebra na pista externa do rolamento.

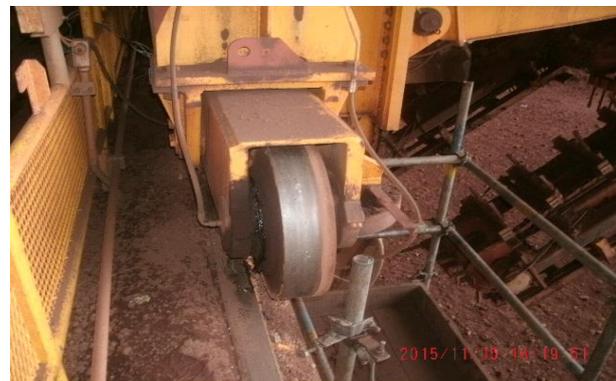
Figura 15: Descarrilamento do equipamento.

Após um esforço prolongado devido ao desalinhamento e a quebra do rolamento, o carro do equipamento descarrilhava. Eventos como este, causam um tempo de parada prolongado do equipamento (aproximadamente 12 horas), mesmo com todo sobressalente necessário disponível.

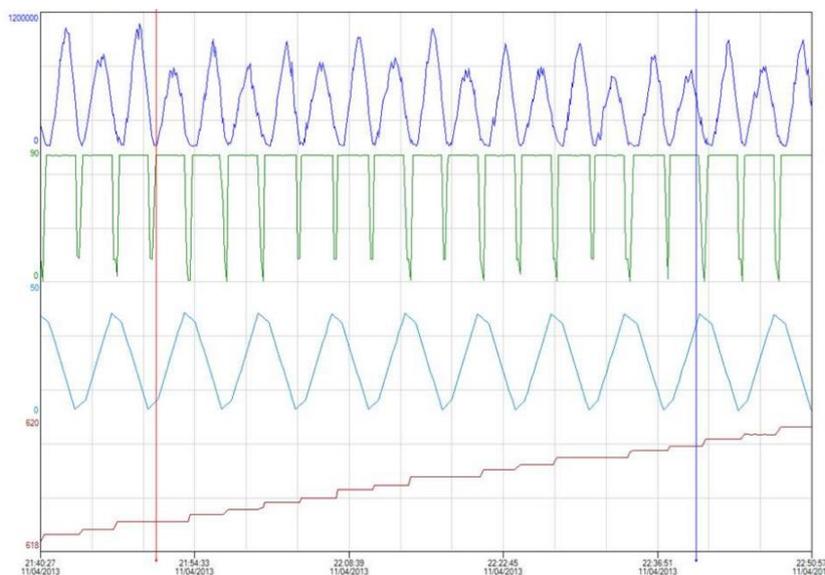
Ao lado do Gráfico 3, antes da melhoria, é possível encontrar a descrição de cada curva, sendo a primeira curva de cima para baixo a indicação instantânea da balança integradora, com range no eixo das ordenadas variando de 0 a 1200 t/h; a segunda curva o set point da corrente da motorização em 90% da nominal; a terceira representa a posição do carro móvel sobre a viga, sendo a posição zero uma extremidade do equipamento e a posição 40 m a outra extremidade; a quarta e última curva representa o avanço do equipamento da pilha de minério.

Gráfico 3: Controle de avanço – Antes da Melhoria

- Taxa instantânea da balança integradora embarcada.

- Set point da corrente da motorização do carro móvel.

- Posição do carro móvel sobre a viga principal.

- Posição do equipamento no pátio. Cada degrau representa avanço.

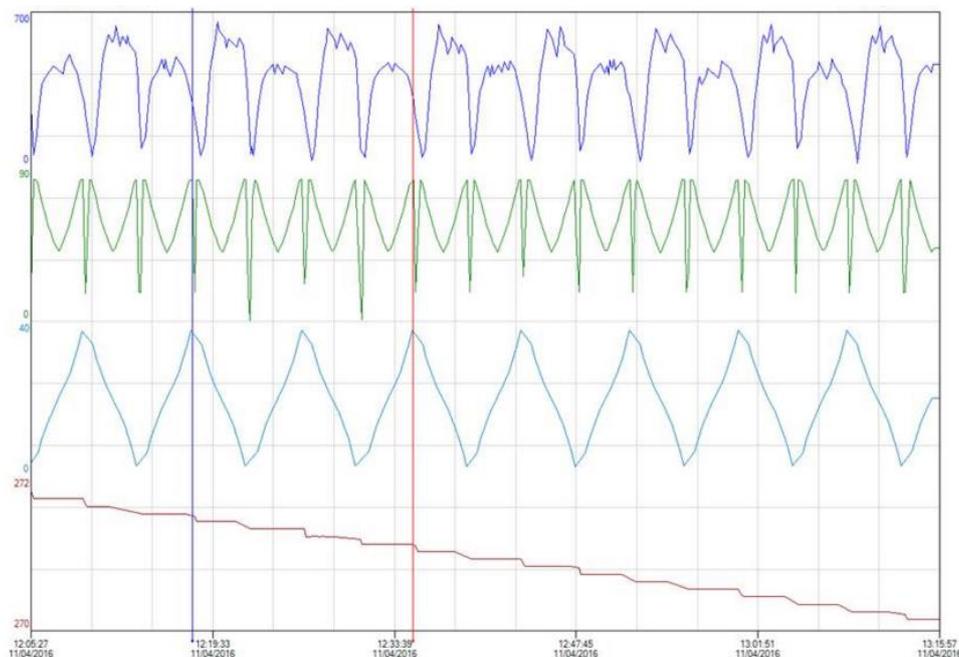
O Gráfico 4 apresenta os resultados obtidos após a melhoria realizada, a qual consiste em determinar o set point de corrente variável de acordo com a posição relativa do carro móvel sobre a viga principal do equipamento.

O set point da corrente, que antes era constante, após a melhoria passa a ser variável, obedecendo a uma curva parabólica, onde nas extremidades o valor é máximo e no centro, mínimo.

Gráfico 4: Controle de avanço – Após a Melhoria.

Com a implantação desta melhoria foi possível diminuir o range da taxa instantânea de minério retomado, que antes era de 0 a 1200 t/h e após passa a ser 0 a 700 t/h com isso obtém-se uma operação mais estável sobre o equipamento, evitando sobrecarga nos sistemas mecânicos e transbordos de material nas correias transportadoras.

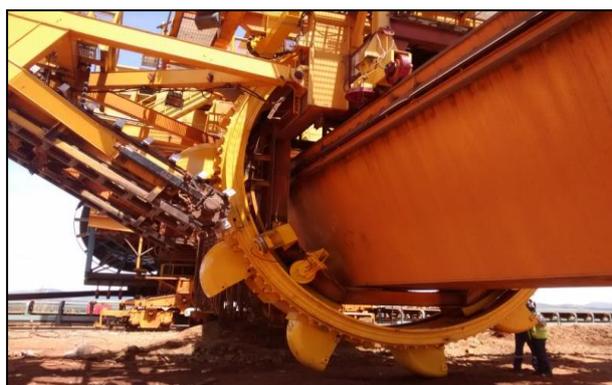
Figura 16: Roda de Caçambas em Testes.

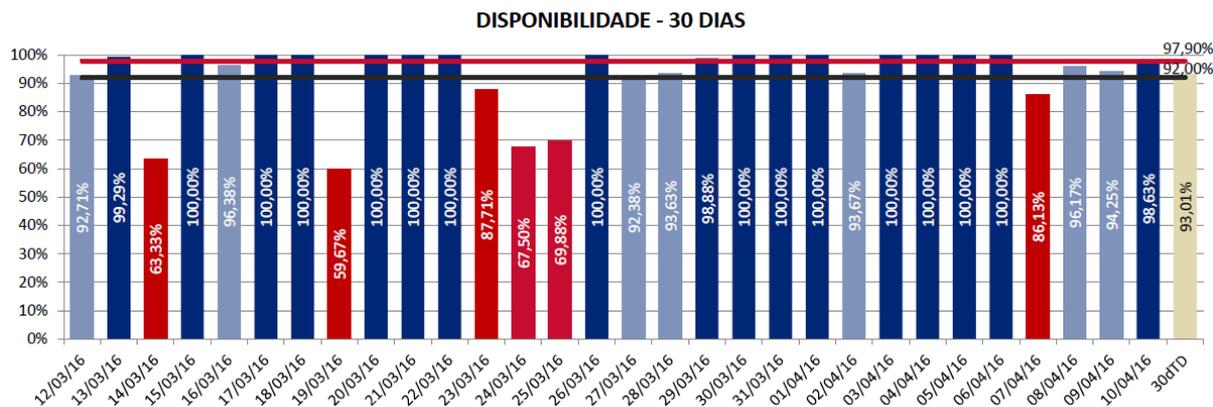
Gráfico 5: Disponibilidade da Retomadora de Minério 342-RE-001.

Após três meses de acompanhamento diário do funcionamento do equipamento pode-se concluir através do Gráfico 5 da Disponibilidade Física que o objetivo do projeto foi alcançado com sucesso, onde se observa uma estabilidade na operação do equipamento. Nos pontos onde houve impactos na DF pode-se observar que ocorreram em subsistemas que não estavam diretamente ligados aos sistemas reformados, ou ainda, devido a manutenções preventivas no equipamento.
