ROLAMENTOS AUTOCOMPENSADORES DE ROLOS VEDADOS APRESENTAM EXCELENTES RESULTADOS EM ROLOS DE CORREIAS TRANSPORTADORAS EM MINERAÇÃO DE COBRE NO PERU *

SEALED SPHERICAL ROLLER BEARINGS SHOWS EXCELLENT RESULTS WHEN APPLIED IN CONVEYORS

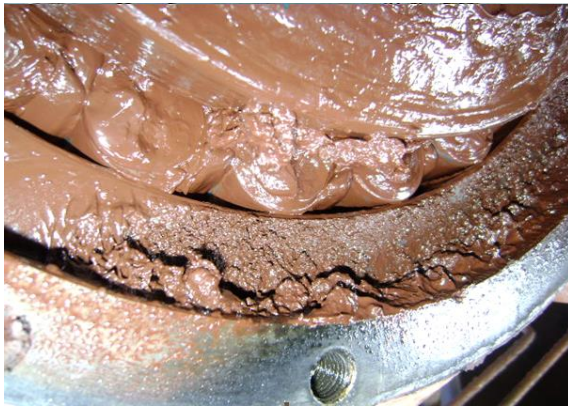
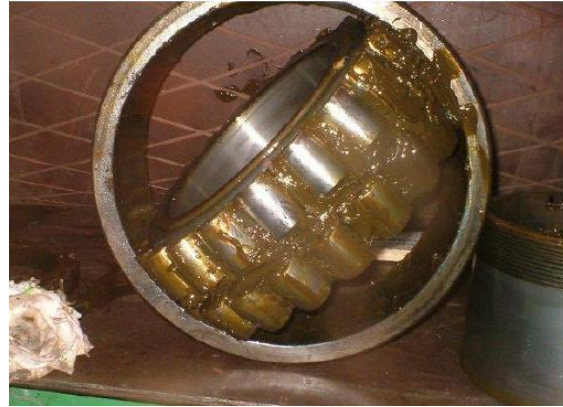
Figuras 2 e 3 – Característica típica encontrada na abertura da caixa de mancal do transportador.

Uma companhia de mineração de cobre do sul do Peru em 2012, reportou 40 falhas prematuras nos rolamentos, que significa um tempo médio entre falhas (MTBF) de seis meses. Para todas as falhas realizou-se análises de falhas e na maioria dos casos a causa foi a contaminação severa (ingresso de umidade e partículas finas) como causa principal.

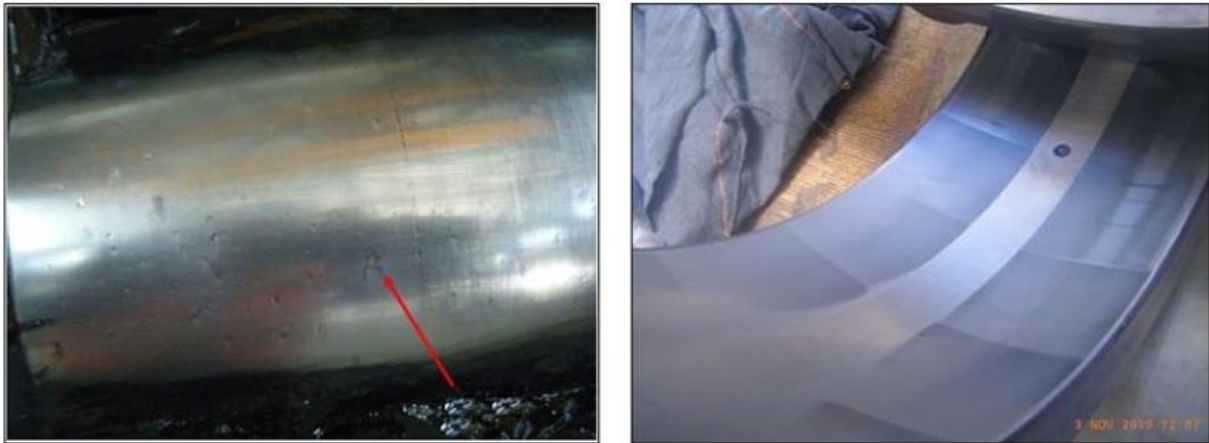
Análise de falha do rolamento (RFA): Se decide intervir na máquina após aproximadamente 3200 horas de operação e se observa o mesmo padrão de falha em ambos os rolamentos.

Figuras 4 e 5 – Avaliação dos componentes dos rolamentos.

Causas: o resultado da RFA nos mostra que as causas que conduziram as falhas foram:

- O ingresso de contaminantes no rolamento que origina um modo de falha que se conhece como “deformação plástica – identificado por contaminação” [4 e 5];
- Uma combinação de efeitos de: desgaste abrasivo [4 e 5] (presença de contaminantes finos) + baixo sangramento do óleo base da graxa devido a baixa temperatura + vibrações de baixa frequência do conjunto.

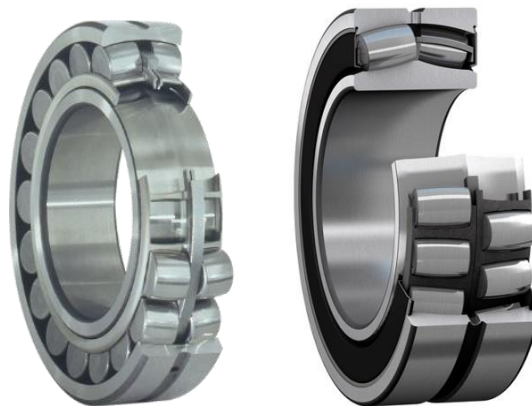
Figuras 8 e 9 – Rolamento autocompensador de rolos aberto e vedado.

Os rolamentos autocompensadores de rolos tem duas carreiras de rolos esféricos que transmitem a carga através de pistas esféricas nos anéis internos e externos. São autoalinháveis, portanto pouco sensíveis a desalinhamentos angulares do eixo com relação ao alojamento e a flexão. São os ideais para suportar altas cargas radiais e axiais. É por essa razão que estes rolamentos são utilizados para condições de operação de apoio em Tambores de Correias Transportadoras. As séries 230 e 231 são as preferidas pelos fabricantes de Transportadores.

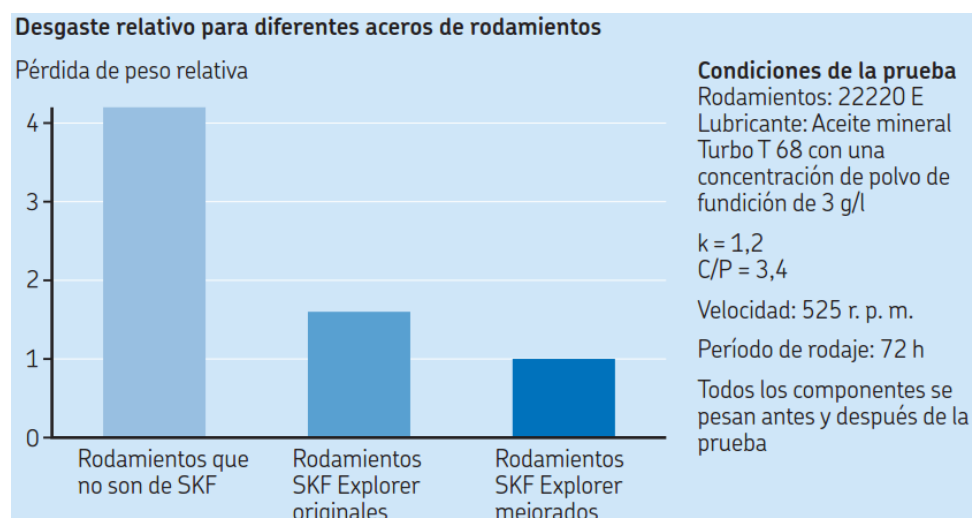
Figura 10 – Testes de resistência ao desgaste em rolamentos.

Os materiais possuem papel importante na vida em serviço dos rolamentos. Outro fator é o seu comportamento em ambientes contaminados. O projeto em questão visou a utilização destes dois fatores que foi a tecnologia Explorer, que utiliza um aço com teor de oxigênio bastante reduzido que proporciona um aumento da dureza superficial reduzindo desgaste das pistas e, também, a utilização da vedação no rolamento. A finalidade é aumentar o fator η_c , que representa o nível de contaminação ao qual o rolamento está submetido. O ábaco da figura 10 indica a relação entre desgaste em materiais diferentes e o ábaco da figura 11 indica os fatores que elevam a vida em serviço, em função do material aplicado e do η_c .

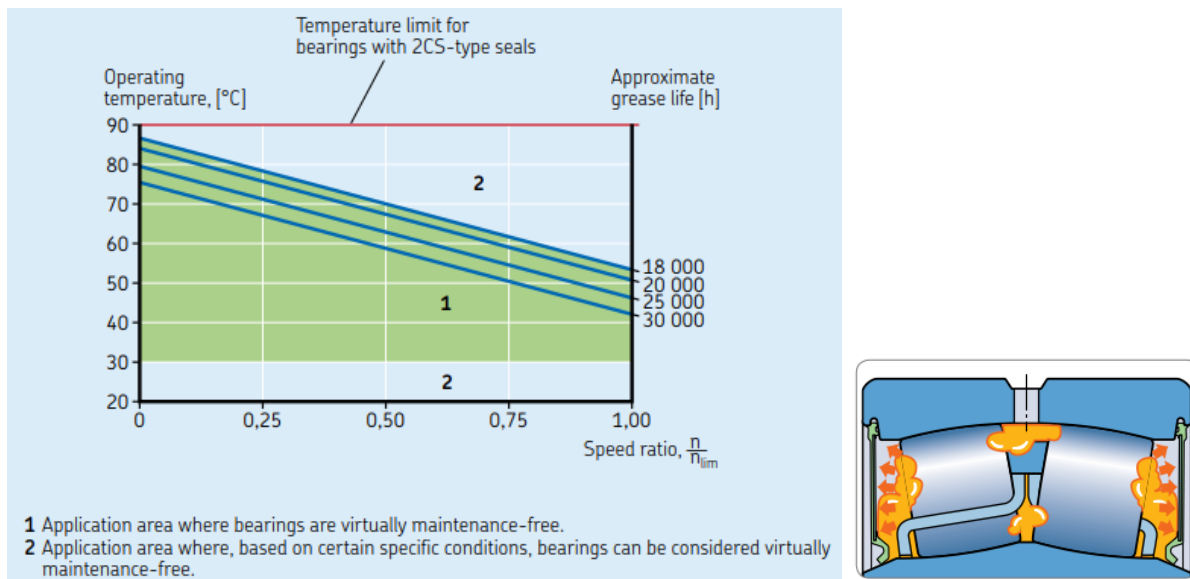
Figura 14 - Ábaco de vida da graxa para rolamentos autocompensadores de rolos vedados.

Um ganho importante observado se deu em função da relubrificação. Com o princípio da tríplice barreira menores intervalos e quantidades de lubrificantes são necessários. Em alguns casos, quando as rotações são mais baixas, se tornam livres de manutenção, ou seja, não necessitam relubrificação, podendo alcançar a vida da graxa até 30.000 horas.
