SISTEMA DE CAPTAÇÃO DE PÓ NO RETORNO DAS CORREIAS DE ALUMINA UTILIZANDO ESCOVAS ROTATIVAS.

CAPTAÇÃO DE PÓ NAS CORREIAS DE ALUMINA¹

¹ Contribuição técnica ao 30º Seminário de Logística – Suprimentos, PCP, Transportes, 15 a 17 de junho de 2011, Vitória, ES, Brasil.

² Alunorte – Alumina do Norte do Brasil S/A.

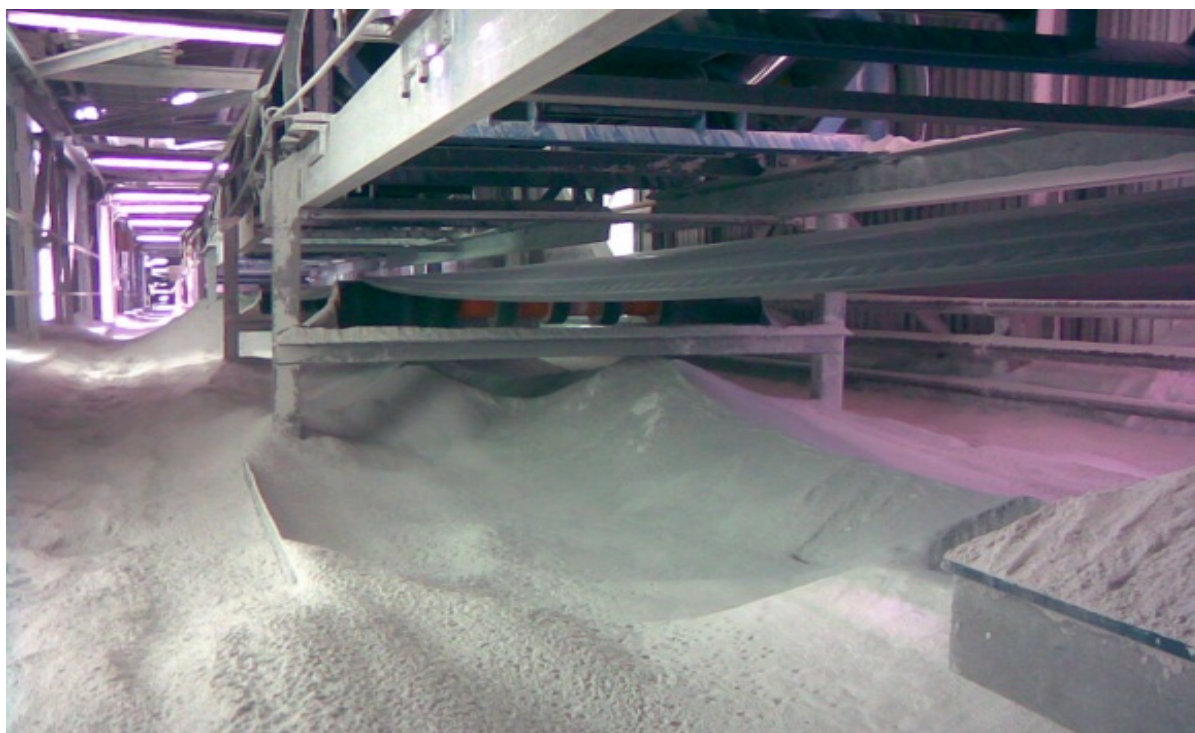
Figura 1. Identificação do cenário atual.

Esse trabalho foi motivado devido ao cenário (Figura 1) nas galerias das correias transportadoras, desfavorável à manutenção e ao meio ambiente.

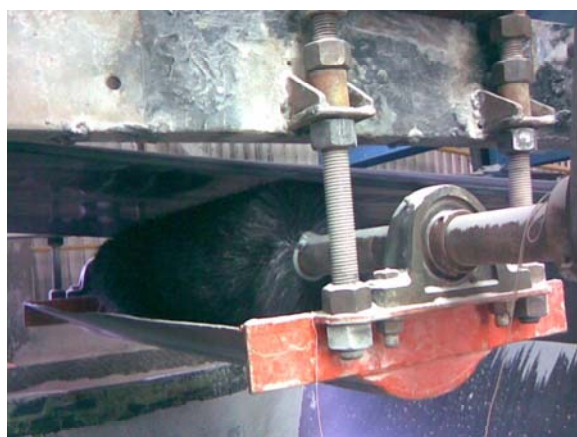
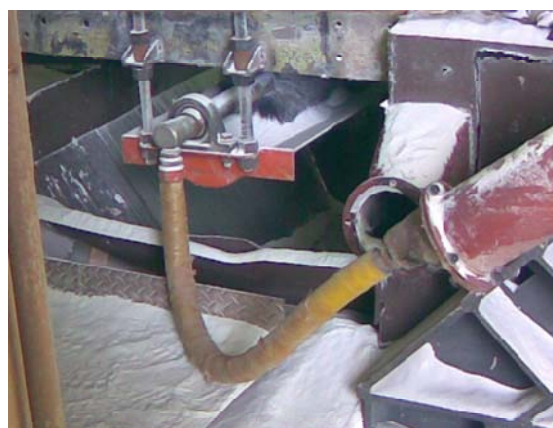
Figura 3. Plano de ação A.

Após a identificação da causa, foi elaborado um plano de ação (Quadro 1). Para isso foi instalado um sistema de escovas rotativas (Figura 3), no retorno da correia, interligado por dutos ao sistema de despoeiramento, e acompanhado seu funcionamento.

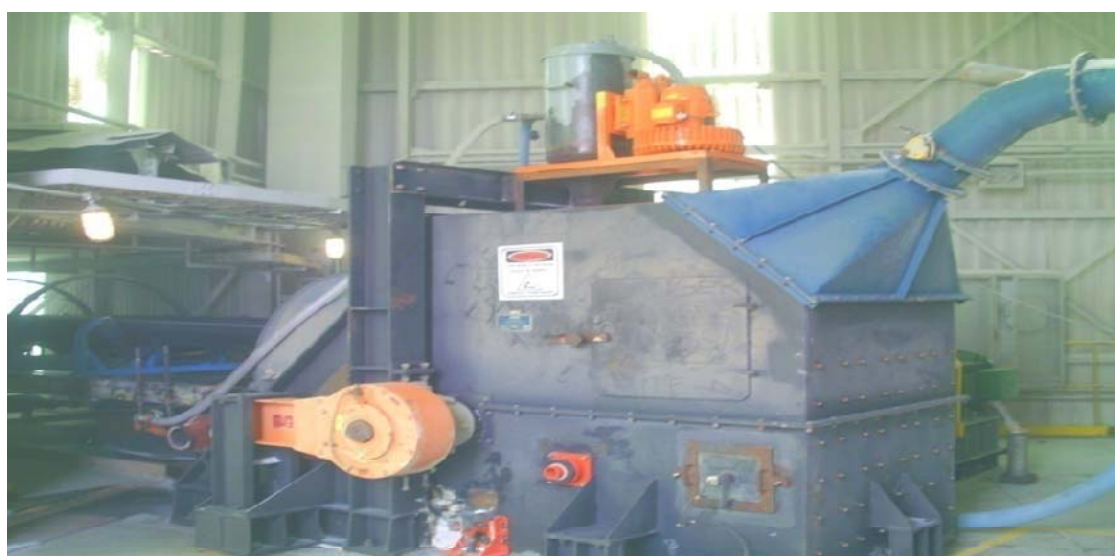
**Figura 5.** Aspirador de pó industrial.

Como a escova rotativa interligada ao nosso sistema de despoejamento não trouxe o resultado esperado, houve a necessidade de melhorá-lo, então instalamos um aspirador industrial sobre o shutt de descarga da correia (Figura 5).

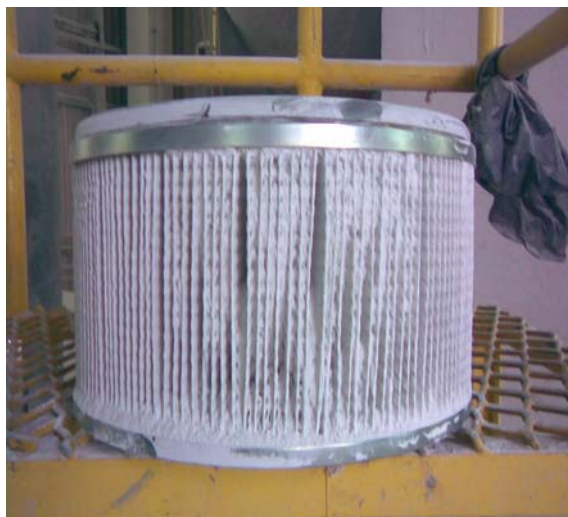
Figura 6. Plano de ação C.

Com a instalação do aspirador industrial, utilizou-se um elemento filtrante tipo sanfona (Figura 6), que veio a saturar rapidamente, sendo substituído por filtro de manga (Figura 7), que utiliza limpeza automática por injeção de ar (Figura 8). Adicionamos, também, uma 2ª escova ao sistema (Figura 9).

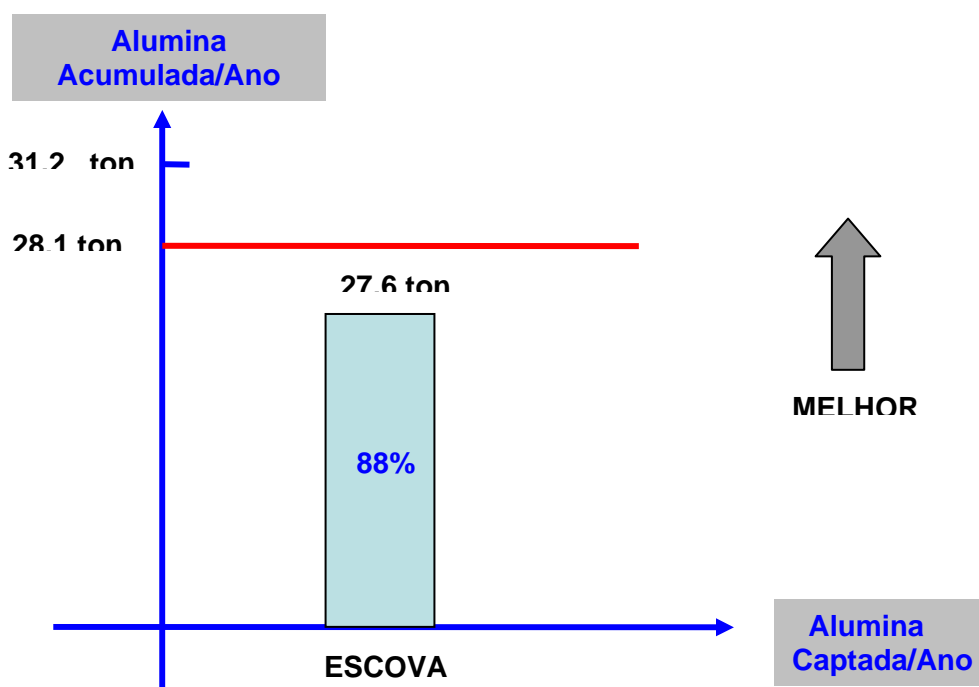
Figura 10. Resultados alcançados.

Verificamos que somente com a aspiração, adotada na primeira etapa de melhorias, coletávamos no filtro do sistema 77 kg de alumina por dia. Concluídas as ações de melhoria previstas, com a adoção de escovas rotativas, passamos a retirar aproximadamente 154 Kg de alumina por dia, significando um acréscimo de 2,3 ton/mês de alumina recuperada.

Estimava-se que o volume de alumina acumulado por mês ao longo de toda correia fosse de aproximadamente 2,6 toneladas. Após a implantação das melhorias, passamos a recuperar aproximadamente 90% do total emitido durante a transferência pelas correias. (Figura 10).
