SUBSTITUIÇÃO DAS TUBULAÇÕES DE DISTRIBUIÇÃO DE GÁS MISTO NO SUBSOLO DA COQUERIA 3 DA USIMINAS IPATINGA*

REPLACEMENT OF MIXED GAS DISTRIBUTION PIPES IN THE BASEMENT COKING PLANT 3 USIMINAS IPATINGA

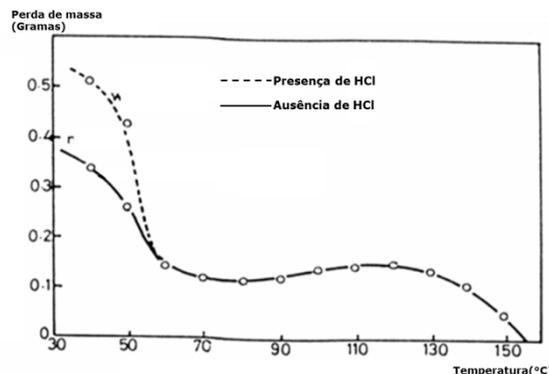
Figura 1. Cinética de corrosão na presença de HCl e temperatura [5]

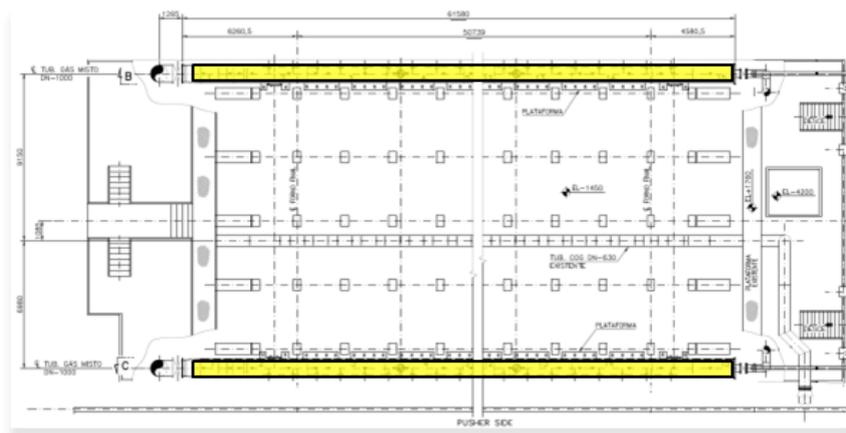
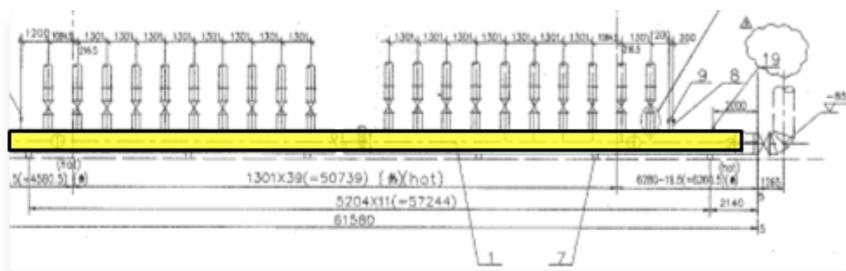
(a) Planta do subsolo Bateria 05.

(b) Elevação subsolo Bateria 05.

Figura 2. Representação esquemática das tubulações de gás misto no subsolo.

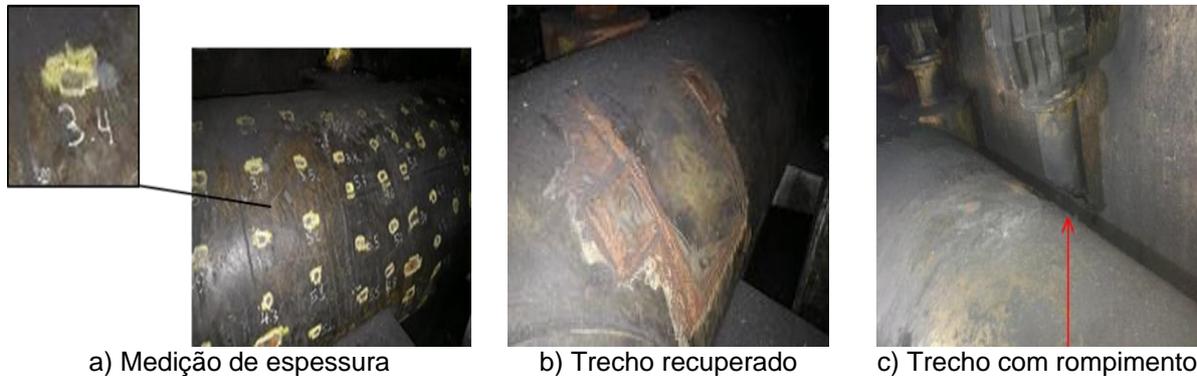
Em 2016 foram detectados diversos pontos com alto índice de corrosão. Como medida de correção foram realizados reparos à frio com solda química, tendo sido realizados 15 reparos pontuais. A partir de 2017, foram iniciados testes para verificação da espessura das tubulações e detectados diversos pontos em estado crítico de corrosão. As medições indicaram regiões com espessura em 3,4 mm,

conforme figura 3. Como contramedida, foi iniciado a execução de plano de reparos à quente, sendo necessário grande mobilização de equipes para manobras de troca de gás misto para COG puro, elevando o consumo de nitrogênio devido necessidade de inertização geral das linhas. Entre 2016 e 2017, foram realizadas 20 manobras para intervenções de manutenção e todas as 168 junções na tubulação receberam reparo à quente com solda.

Figura 3. Tubulações no subsolo das Baterias 5 e 6.

Diante do exposto e face às questões de segurança e às manobras de gás emergenciais para reparos provisórios, fez-se necessária a substituição de todos os 246 metros das tubulações de distribuição de gás misto do subsolo da Coqueria 3.

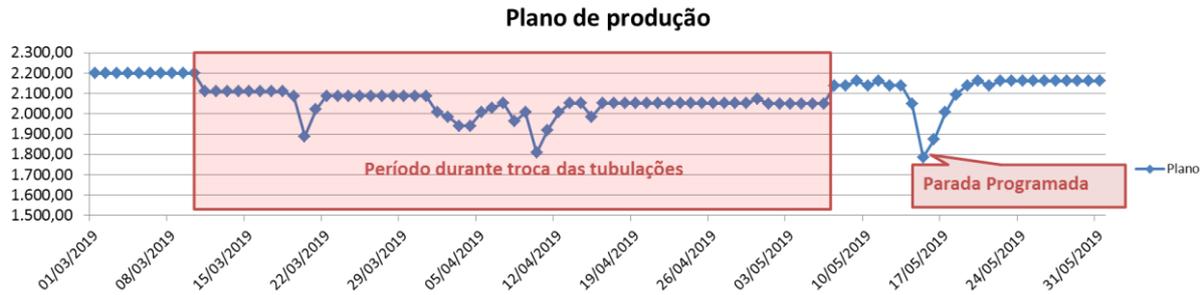
O índice de produção previsto na Coqueria 3 é 123%, correspondente a 99 fornos/dia. Para troca das tubulações foi necessária redução do índice de produção para 116%, correspondente a 93 fornos/dia, gerando aproximadamente 2100 t/dia. Na figura 4 é apresentado a produção em toneladas, planejada durante o

Figura 4. Produção planejada para período de troca das tubulações.

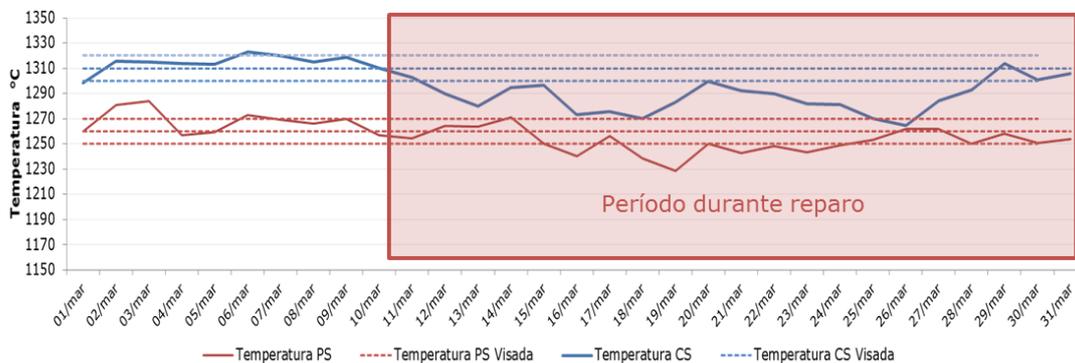
No dia 12 de março de 2019, foi realizada a retirada do consumo de gás BFG e iniciado consumo de COG puro na Bateria 5. Sequencialmente, foi selada a linha de alimentação de BFG e realizada purga para início das atividades de troca das tubulações. As medições de temperatura longitudinal, da Bateria 5, indicaram que, após o início de consumo de gás COG puro houve perda térmica na bateria, conforme indicado na figura 5. Esse fato já era previsto, pois, impurezas contidas no gás, juntamente com condensado formado nas tubulações por variações nas temperaturas do gás e do ambiente, ocasionam obstruções parciais e completas no sistema de admissão de COG puro para aquecimento das paredes, provocando distúrbios térmicos nas baterias. Como contramedida, além da redução do índice de produção, foi designado efetivo dedicado para inspeção e limpeza das tubulações de admissão de COG durante todo período de reparo.

Figura 5. Temperatura longitudinal da Bateria 5 durante reparo.

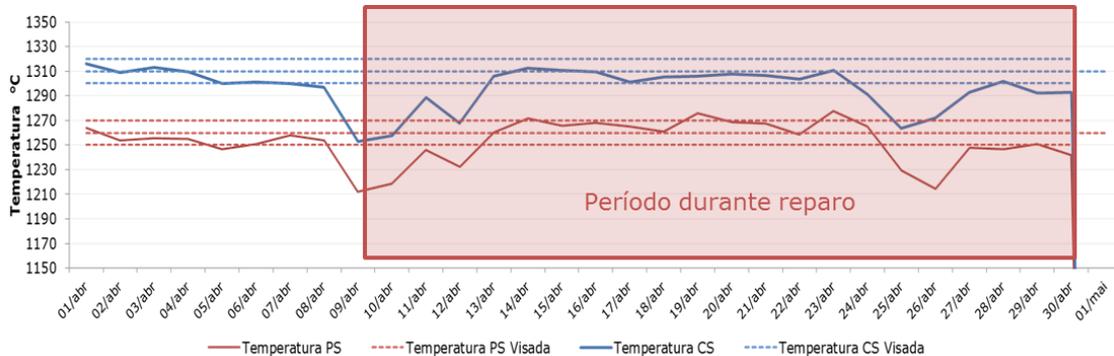
suspensão do consumo de BFG e iniciado o consumo de COG puro para aquecimento, sendo então liberado o início dos serviços no subsolo. Semelhantemente ao comportamento térmico ocorrido da Bateria 5, a Bateria 6 também apresentou menor perda de reserva térmica, conforme indicado a figura 6.

Figura 6. Temperatura longitudinal da Bateria 6 durante reparo.

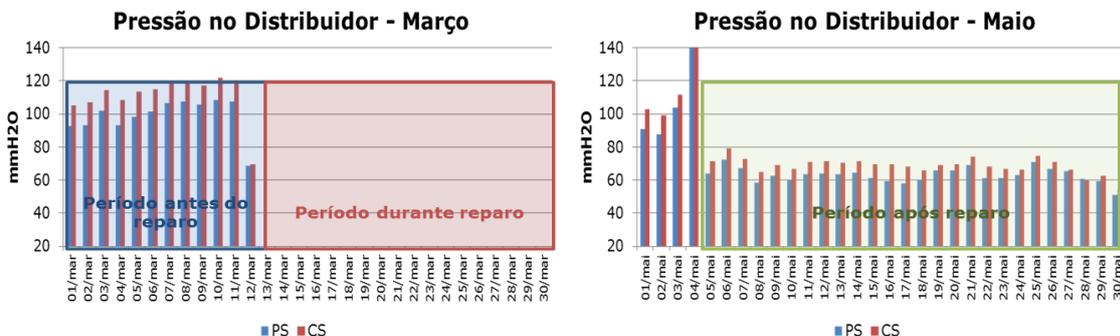
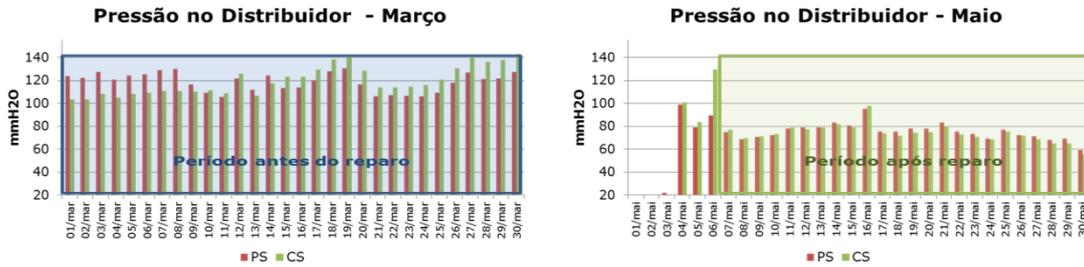
(a) Pressão distribuidor Bateria 5.

Figura 7. Pressão no tubo distribuidor de gás misto antes e após o reparo.

(b) Pressão distribuidor Bateria 6.

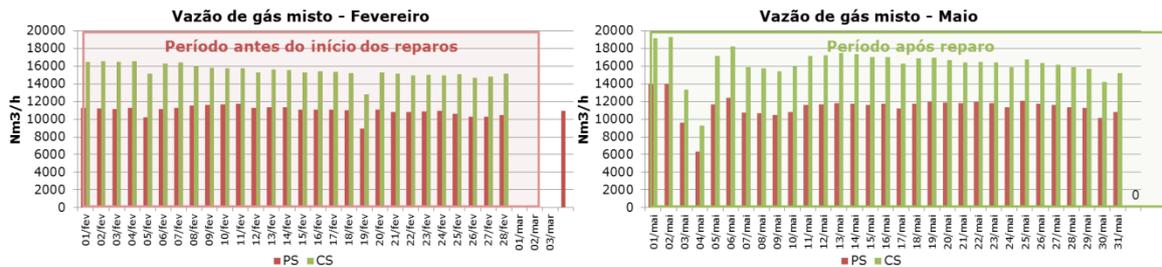
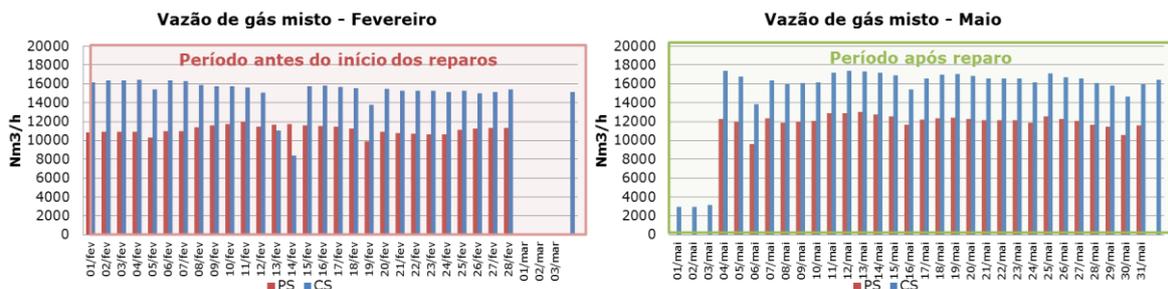
(a) Vazão distribuidor Bateria 5.

(b) Vazão distribuidor Bateria 6.

Figura 8. Vazão no tubo distribuidor de gás misto antes e após o reparo.

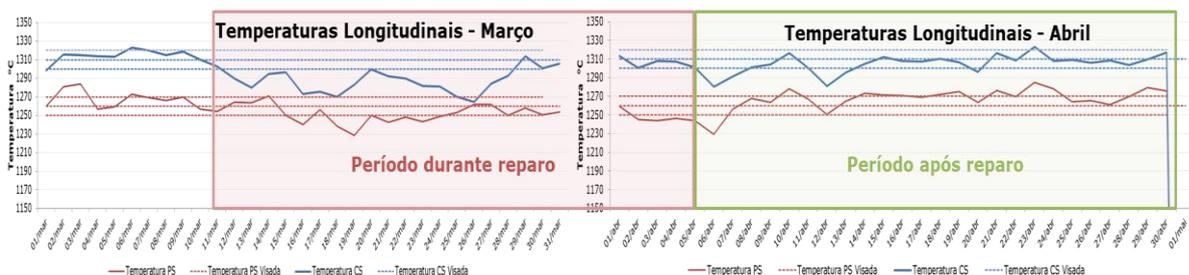
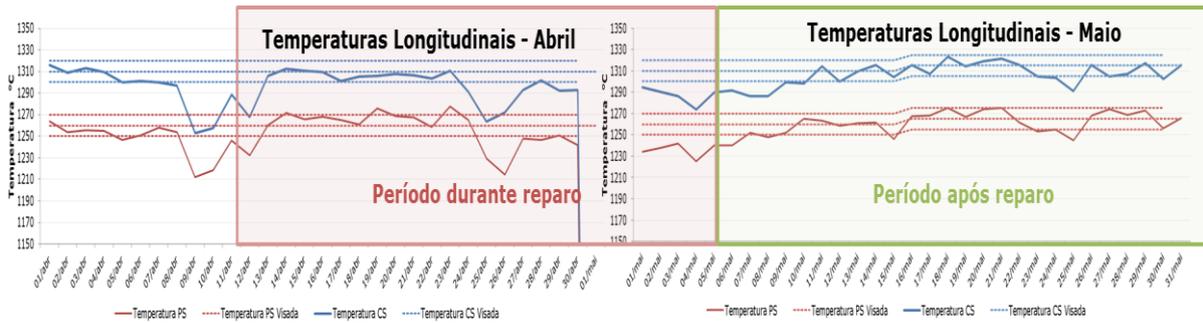
Durante o período de consumo de COG puro para aquecimento das baterias houveram medições que indicaram câmaras com até 40°C abaixo da meta para o lado CS (*coke side*) e 30°C abaixo da meta para o lado PS (*pusher side*), as Baterias 5 e 6 para um índice de produção acima de 115% tem como meta média, temperaturas lado CS em 1310°C e lado PS em 1260°C. Com os ajustes e regulagens após a conclusão das obras, houve rápida recuperação do aporte térmico, alcançando-se novamente as temperaturas objetivadas, conforme demonstrado nas figuras 9a e 9b.

(a) Recuperação térmica Bateria 5.

Figura 9. Temperaturas longitudinais das baterias durante e após reparo.

(b) Recuperação térmica Bateria 6.

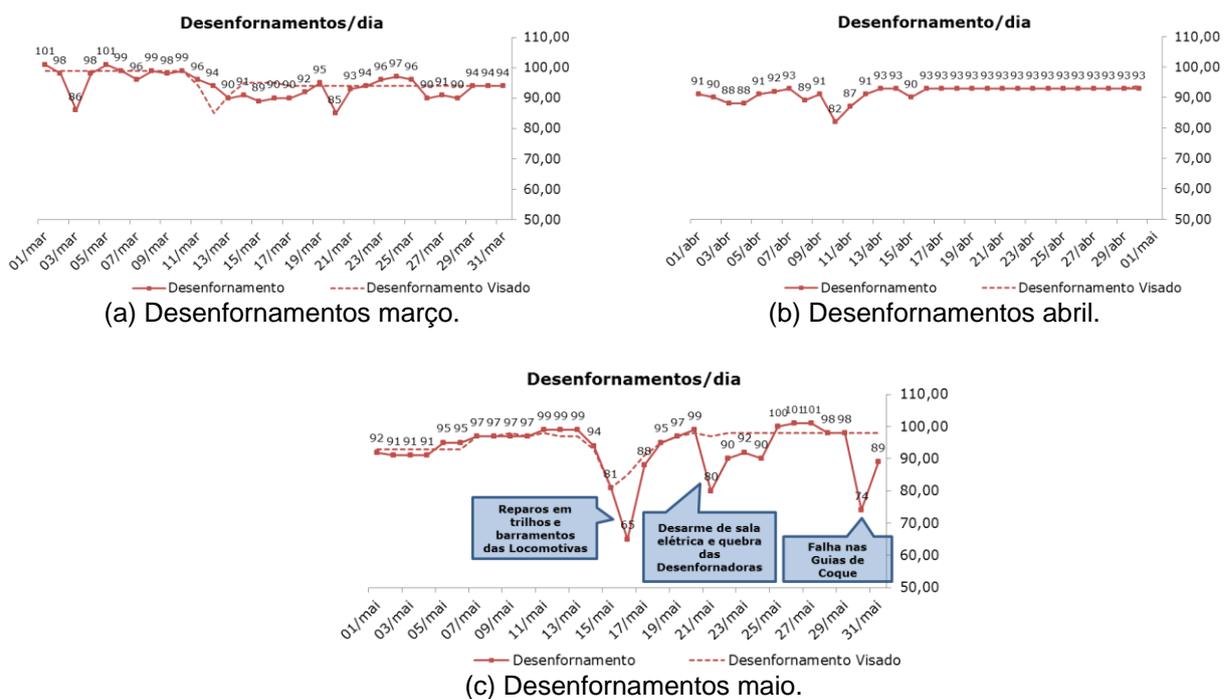
A elevação do ritmo de produção se deu de maneira gradativa à medida que as baterias foram recuperando sua reserva térmica. Conforme planejamento, os desenformamentos/dia se elevaram a partir do dia 05 de maio (1 dia após a conclusão das atividades) para 95 fornos, alcançando o índice normal de produção após 6 dias, conforme figura 10.

Figura 10. Desenformamento Coqueria 3 durante e após reparo.

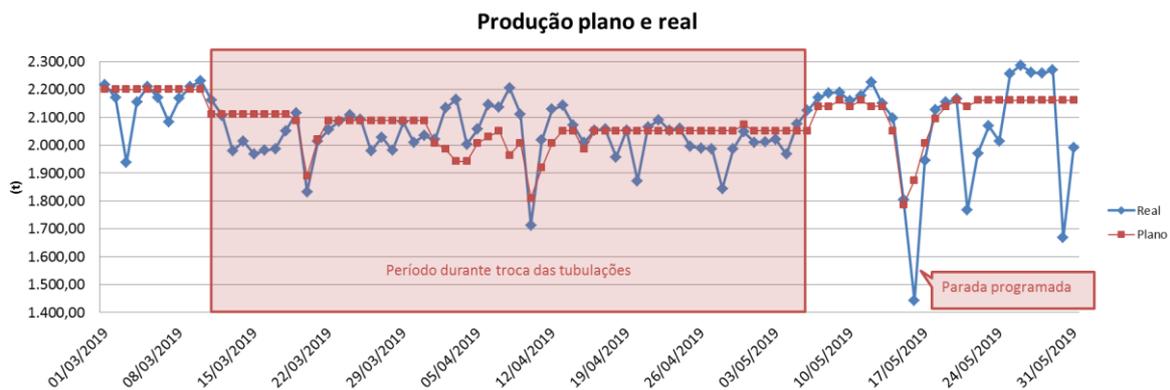
A figura 11 apresenta um comparativo global da produção em toneladas, durante o período de reparos, retomada e normalização da produção.
