# TORRE DE CUCCHARAS DE COLADA CONTINUA REEMPLAZO DE RODAMIENTO Y BUJES

## LADLE TURRET OF SLAB CONTINUOUS CASTING REPLACEMENT OF BUSHES AND BEARING

### **Abstract**

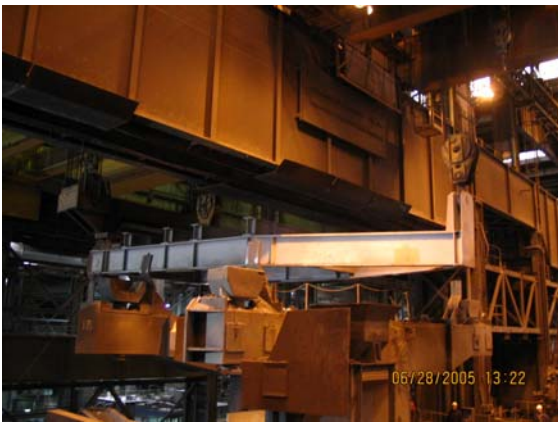
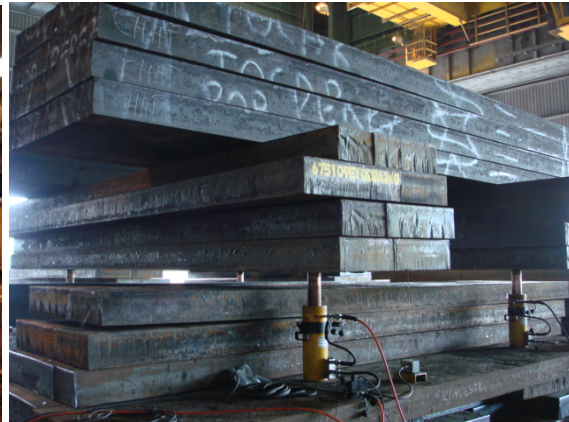
- Practica de movimiento de la percha principal sobre la torreta de cuchara.
- Practica de movimiento de una carga aproximada de 200 Tn con el sistema hidráulico sincrónico.

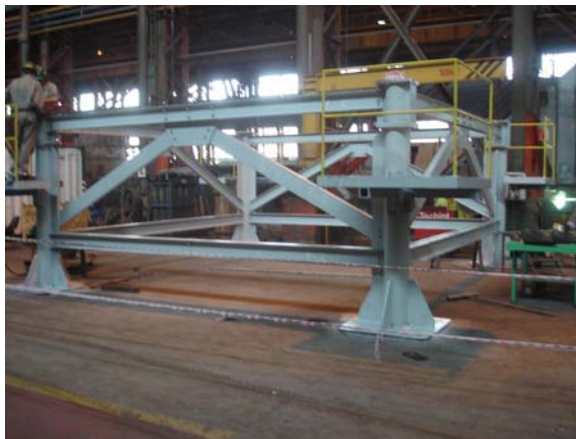
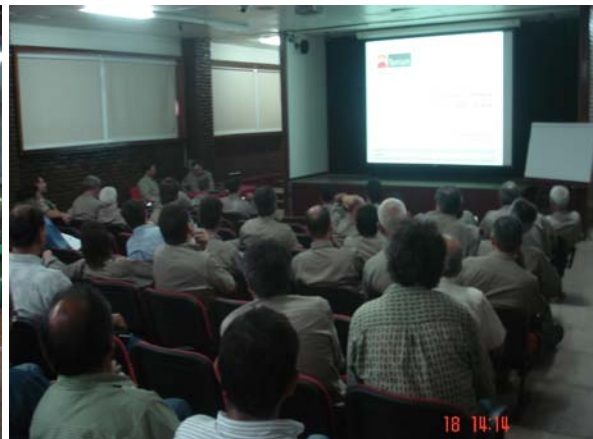
- Armado de la estructura soporte del cuerpo rotante y control dimensional.
- Se efectuaron charlas con el personal para que los mismos conocieran cada una de las fases de la tarea.
