TRATAMENTO DE CIANOBACTÉRIAS – LAGOA EUTROFIZADA – REUSO DE ÁGUA *

Estudo de viabilidade técnico-comercial de remediação de lagoa eutrofizada por cianobactérias e algas, reuso em sistema de Utilidades e melhoria operacional através de controles analíticos e físico-químicos.

TREATMENT OF CYANOBACTERIA - EUTROPHICATED LAGOON - REUSE OF WATER

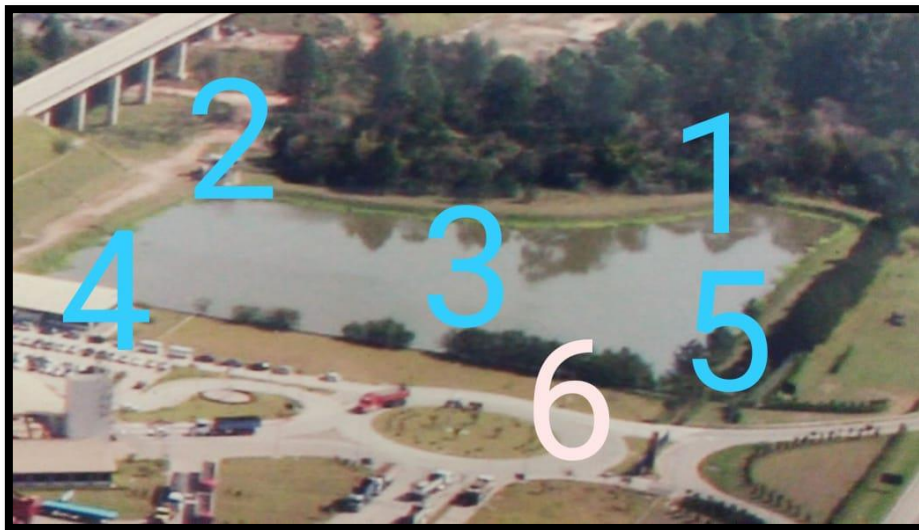
Utilizamos de forma controlada e baixa dosagem produtos ECOLAB, de forma a termos certeza que era feita análise diariamente de diversos pontos da Lagoa (Fig. 01) garantindo boa homogeneidade (havia recirculação da água da lagoa) e não passassemos tivessemos aumento de bactérias ou parâmetros físico-químicos controlado.

Fig. 01 – Mapeamento de coleta de amostra para monitoramento da Lagoa

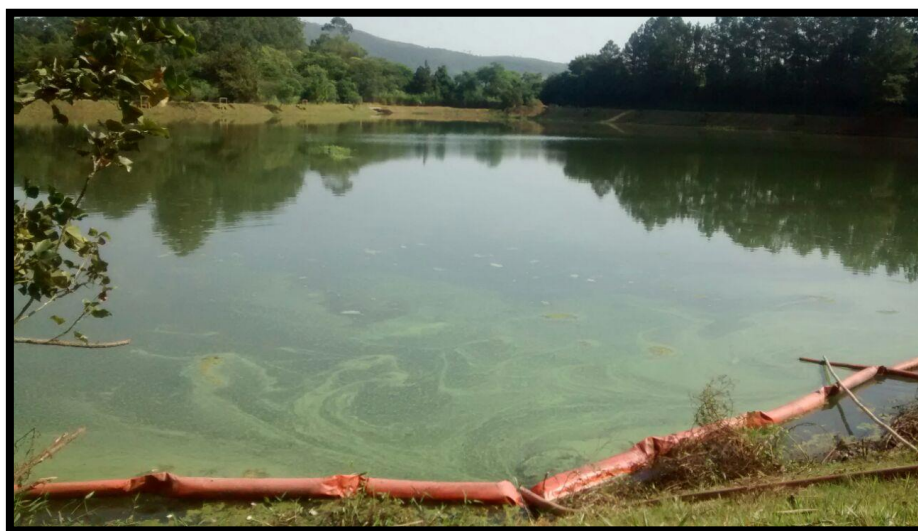
Trabalhou-se durante 30 dias com o nível da Lagoa baixo e realizando-se coletas, inclusive, no Rio próximo para garantir que não haveria descarte de água durante o tratamento e que todo material sobrenadante seria retirado via sucção e filtração (Fig. 03).

Fig. 03 – Filtração e retirada do material sobrenadante por redes e pessoas de barco

Todo sistema foi recuperado em 21 dias, onde contou-se com auditoria, mudança de processos e controles, confirmação de dados e por fim, aplicação físico-química, onde foi feito reuso da água da Lagoa em parte do processo misturando com a água da captação para haver recirculação da mesma.
