# VIDA EM SERVIÇO DE ROLAMENTOS AUTOCOMPENSADORES DE ROLOS VEDADOS APLICADOS EM ROLOS SECADORES DE LINHA DE ESTANHAMENTO ELETROLÍTICO DE CHAPAS \*

## SERVICE LIFE FOR SEALED SPHERICAL ROLLER BEARINGS

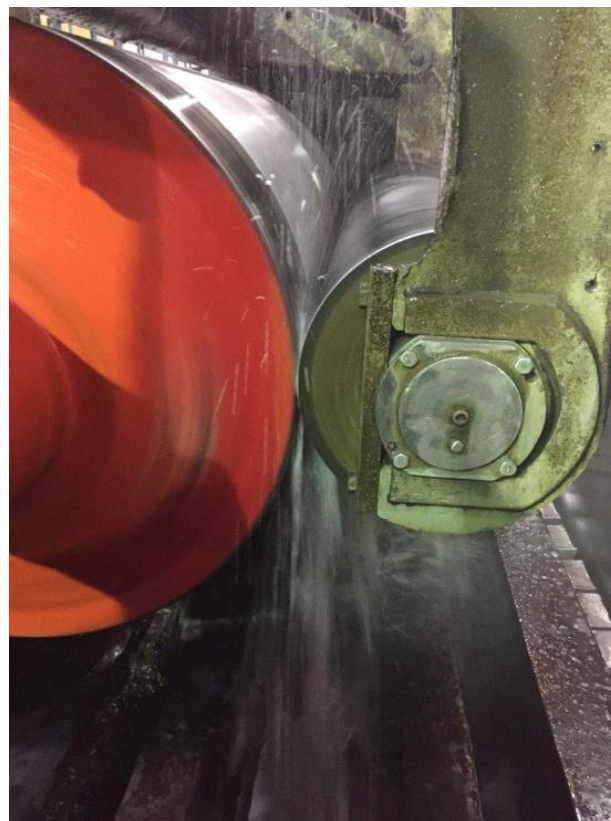
Figura 2. Incidência de água nos mancais.

Os dois rolamentos avaliados no teste operaram por duas campanhas. A primeira campanha iniciou-se no dia 26/08/2016 e os rolamentos operaram por 95 dias. Após a primeira campanha, os rolamentos foram desmontados para inspeção visual e foram aprovados. A segunda campanha teve então início em 10/01/2017 e os rolamentos operaram por 60 dias. Após a segunda campanha, ambos foram inspecionados e aprovados novamente. Atualmente, os rolamentos já estão operando na terceira campanha. A Figura 1 ilustra um rolo secador com um rolamento montado em cada extremidade e a Figura 2 mostra a severidade da incidência de água nos mancais.

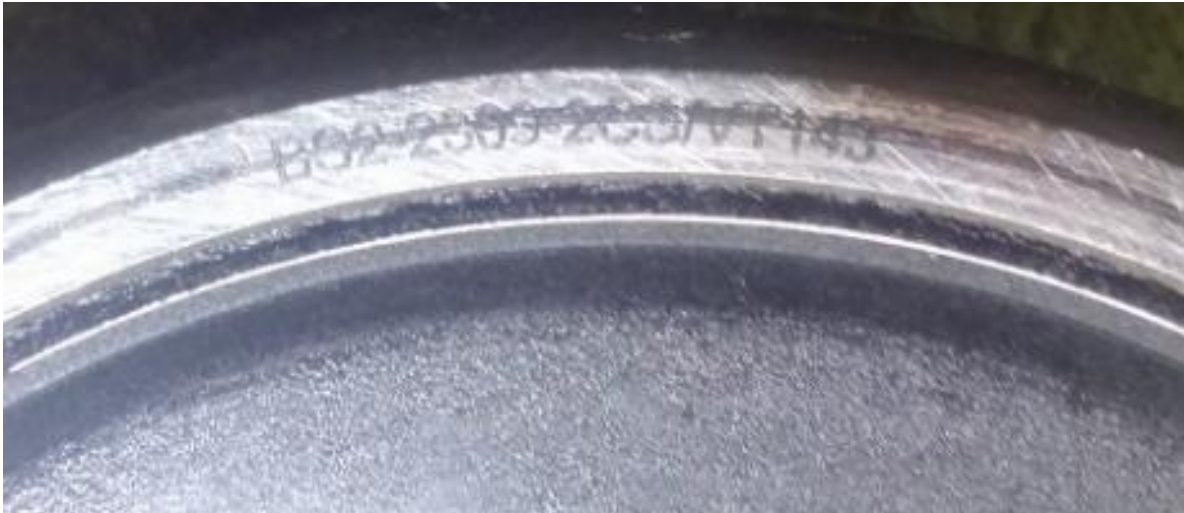
Os dois rolamentos SKF são de designação BS2-2309-2CS/VT143, conforme mostrado na Figura 3. A designação principal (BS2-2309) difere do padrão seguido pela maioria dos fabricantes de rolamentos (22309), pois a largura do rolamento é aumentada em 6 mm para poder acomodar as vedações.

**Figura 3.** Designação dos rolamentos.

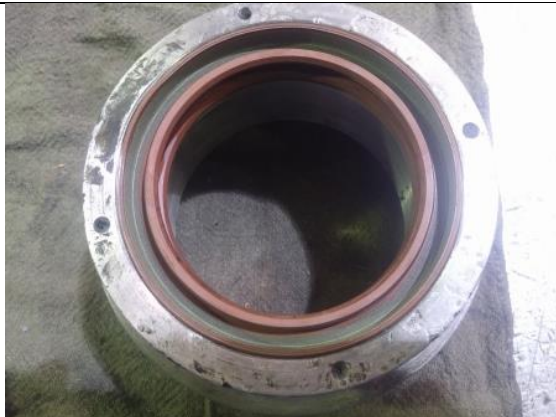
**Figura 5.** Montagem das vedações externas (1ª barreira).

O conceito Tríplice Barreira foi colocado em prática no ato da montagem, conforme ilustrado pelas Figuras 5 a 10, que ilustram todo o procedimento.

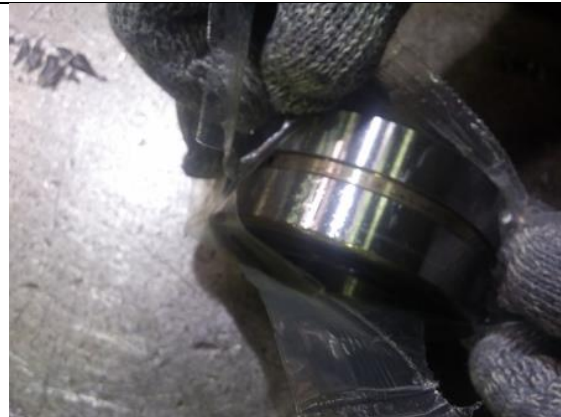
**Figura 6.** Abertura da embalagem do rolamento no momento da montagem.

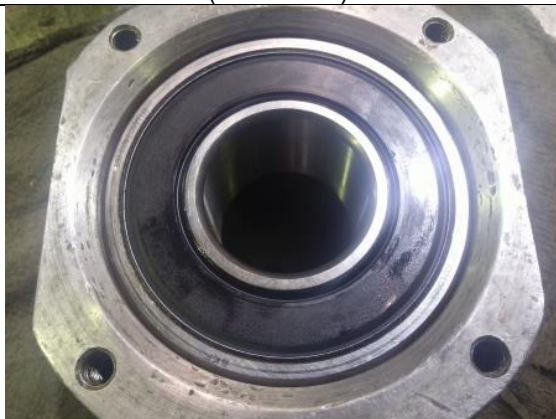
**Figura 7.** Montagem do rolamento vedado (2ª barreira).

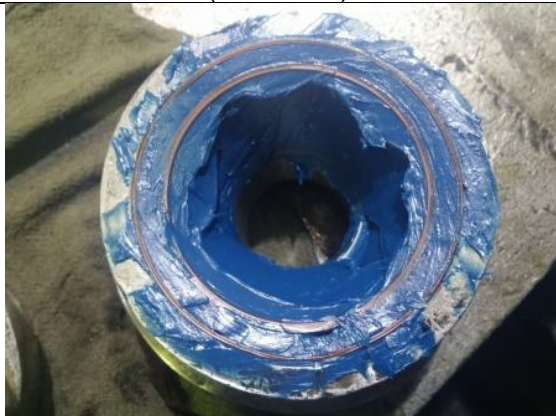
**Figura 9.** Preenchimento de 80% do espaço da caixa com graxa (3ª barreira).

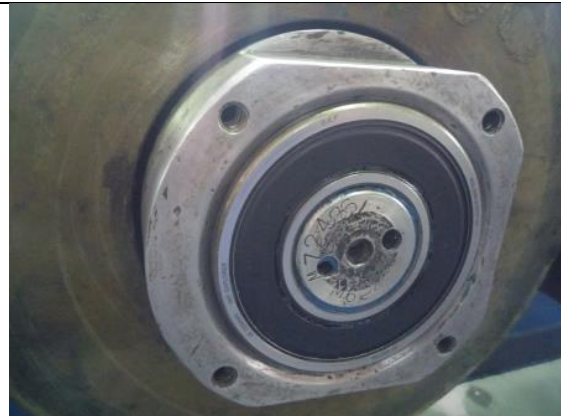
**Figura 10.** Montagem do conjunto no eixo.

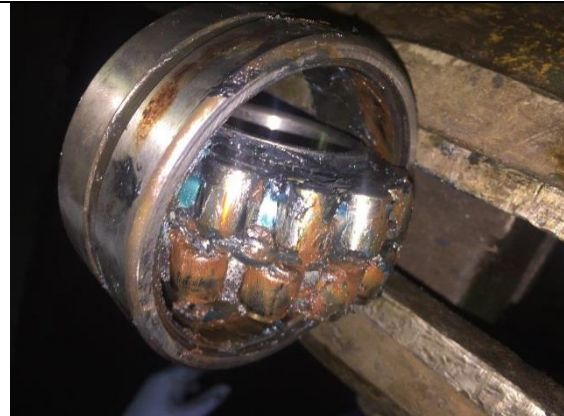
Após a primeira campanha, os rolamentos foram inspecionados. As vedações de um deles foram removidas para permitir a análise dos componentes internos. As vedações são deformadas durante a remoção, portanto este rolamento foi montado sem elas para rodar a segunda campanha. Como todos os componentes internos do primeiro rolamento estavam em bom estado visual, o segundo rolamento permaneceu com as vedações para rodar a segunda campanha. As figuras 14 a 19 mostram o resultado da primeira inspeção.

**Figura 15.** Aspecto do rolamento.

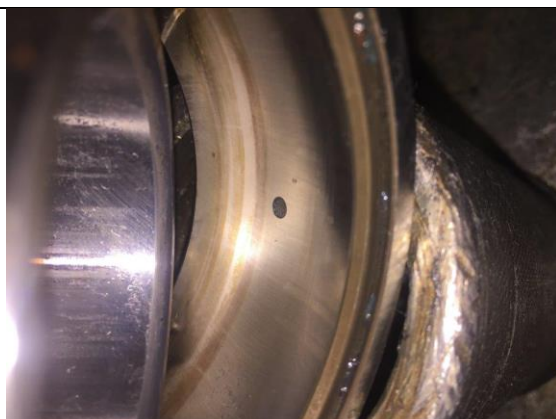
**Figura 16.** Inspeção das pistas do anel externo.

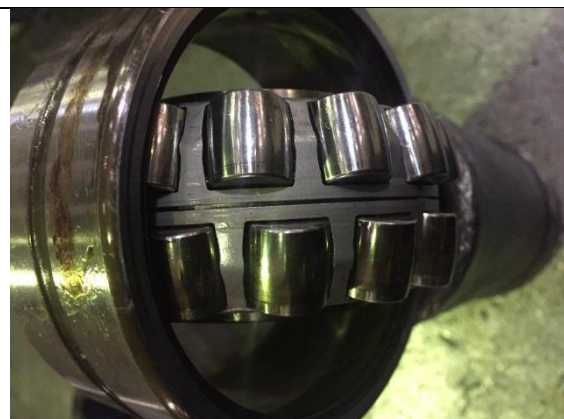
**Figura 17.** Inspeção dos elementos rolantes e gaiola.

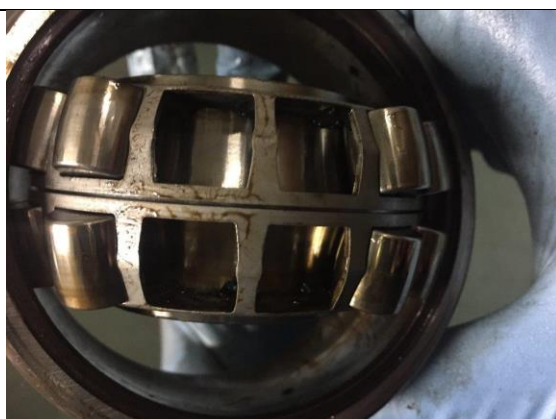
**Figura 18.** Inspeção das pistas do anel interno.

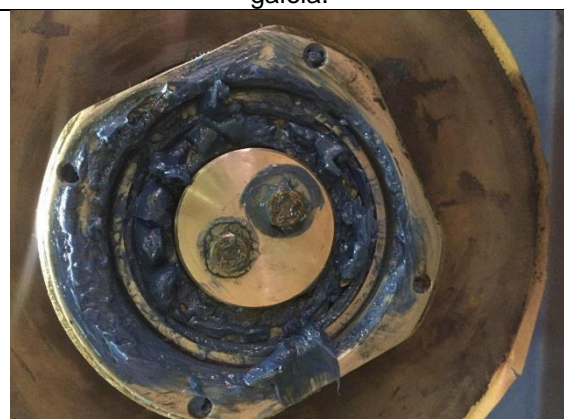
**Figura 19.** Relubrificação para operar a segunda campanha.

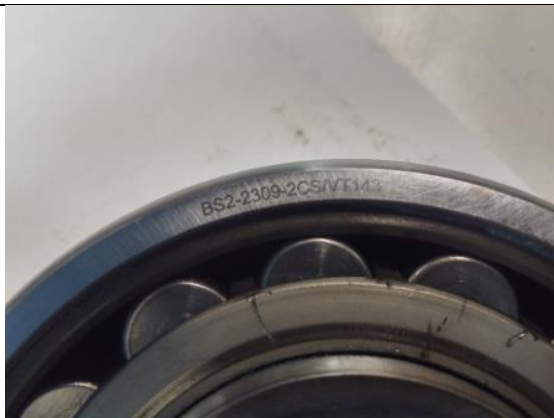
Após a segunda campanha, os rolamentos foram inspecionados novamente e mais uma vez apresentaram bom estado visual, com marcas normais de trabalho. O outro rolamento permaneceu com as vedações para rodar a terceira campanha (atual). Foram encontradas marcas de corrosão de contato no diâmetro externo e furo, que podem ser decorrentes dos repetitivos processos de montagem e desmontagem dos rolamentos. As figuras 20 a 25 mostram o resultado da segunda inspeção.

**Figura 20.** Detalhe da designação do rolamento aberto.

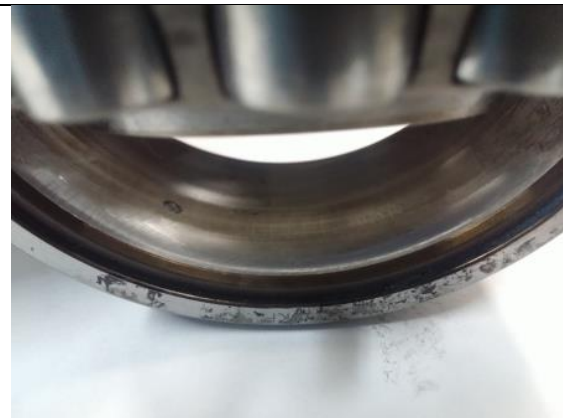
**Figura 21.** Inspeção das pistas do anel externo.

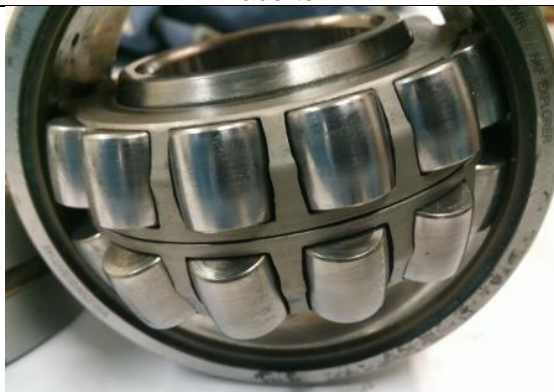
**Figura 22.** Inspeção dos elementos rolantes e gaiola.

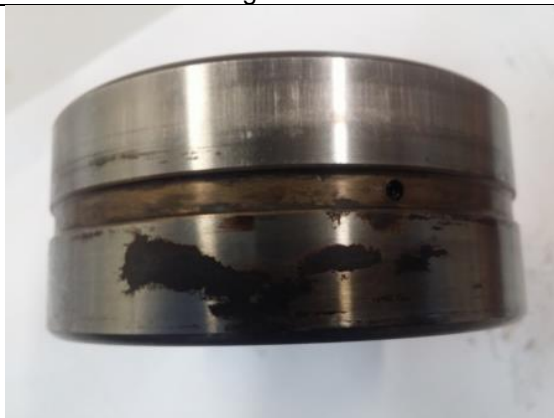
**Figura 24.** Rolamento com corrosão de contato no diâmetro externo.
