ANÁLISE FRACTOGRÁFICA DO POLIMETILMETACRILATO (PMMA)*

FRACTOGRAPHIC ANALYSIS OF POLYMETHYLMETHACRYLATE (PMMA)

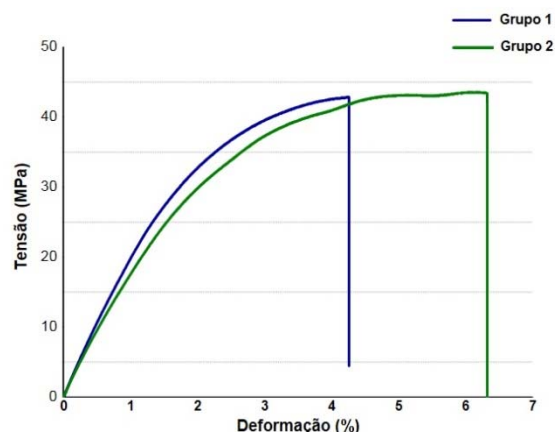
Figura 6: Gráfico tensão x deformação

Com o propósito de entender o porquê da ocorrência dos dois aspectos da fratura, uma análise das tensões permite a identificação das energias necessárias para que essas ocorram. De cada grupo, foram feitos os valores médios das tensões e das deformações máximas (tabela 1), e traçado seus respectivos gráficos tensão x deformação (figura 6).
