ANALISIS DE VIBRACIONES EN EL LAMINADOR EN FRIO TANDEM DE SAN NICOLAS. DIAGNOSTICO Y PLANES DE ACCION ¹

Rubén Laurent ²
Jorge Carrara ³

¹ 43° Seminario de Laminación, Procesos y Productos Laminados y Revestidos, 17 a 20 de octubre de 2006, Curitiba, PR

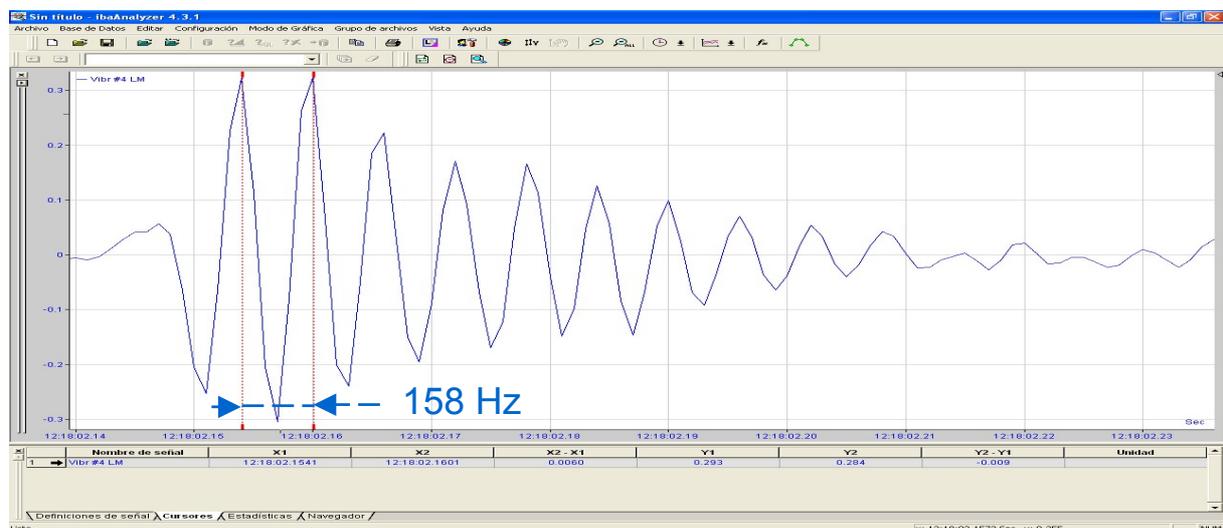
Una manera práctica de determinar la frecuencia natural es medir la frecuencia de la oscilación a la respuesta a un escalón, como puede ser un paso de una soldadura o un ingreso de la chapa a un stand:

- Variaciones de espesor de hasta 30%
- No marca los rodillos de trabajo o apoyo
- Marcas en los rodillos de trabajo pueden generarlo
