ANÁLISE DA EXPLOSÃO DO TAMBOR DE UM REVÓLVER CALIBRE “.454 CASULL”¹

*Fernando César de Mattos, Engº Mec., M.Sc.²
André Paulo Tschiptschin, Prof. Dr.³*

¹ 60º CONGRESSO ANUAL DA ABM, 25 a 28 de julho de 2005, Belo Horizonte - MG

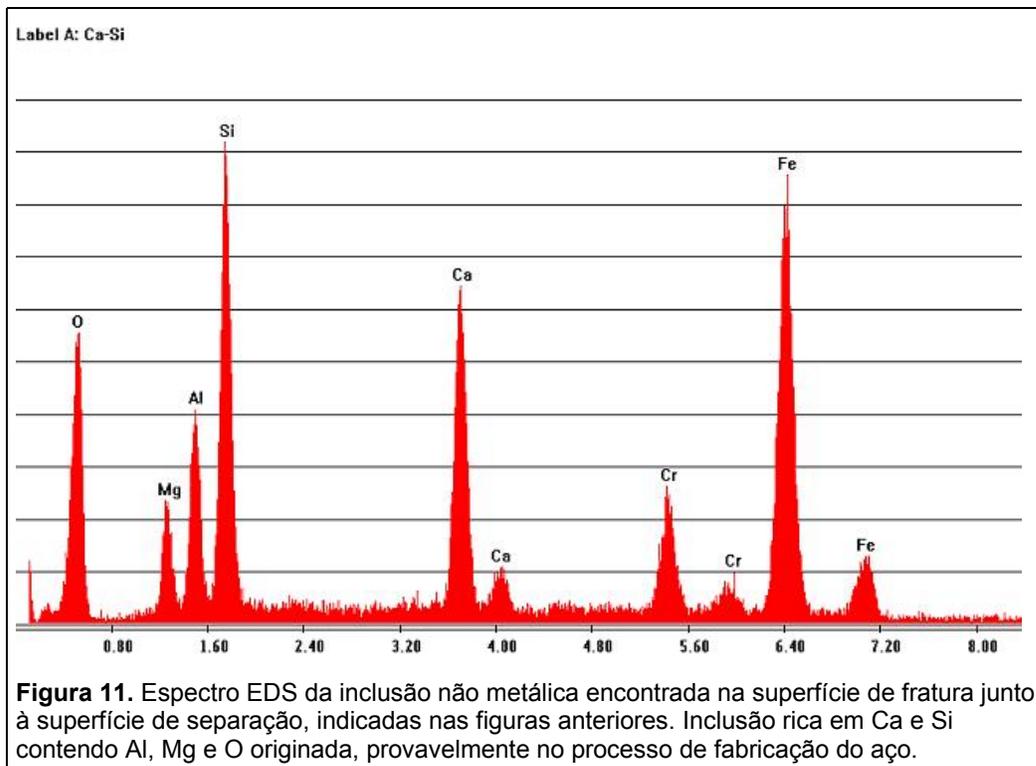
A seguir foi efetuada uma análise semi-quantitativa dos elementos componentes tanto do material base como da inclusão (Figuras 10 e 11, a seguir):
