# ANÁLISE DE FALHA DE CORPOS DE CARROS DE PELOTIZAÇÃO DE MINÉRIO DE FERRO<sup>1</sup>

## FAILURE ANALYSIS OF PALLET CAR CENTER CASTING EMPLOYED IN IRON ORE PELLETIZING PROCESS

<sup>1</sup> *Contribuição técnica ao 62º Congresso Anual da ABM – Internacional, 23 a 27 de julho de 2007, Vitória – ES, Brasil.*

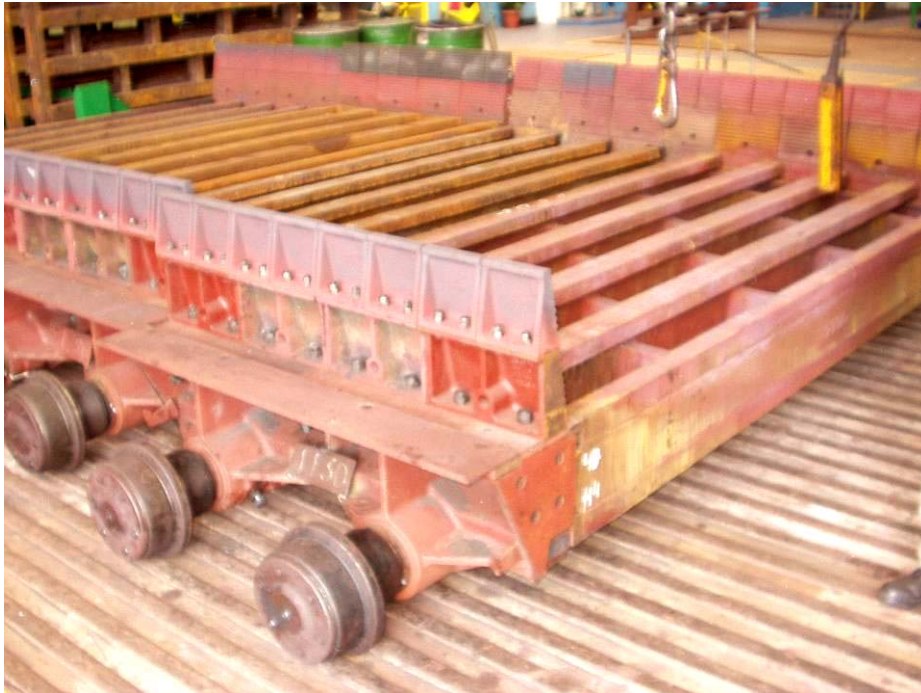
Neste trabalho, objetiva-se determinar os mecanismos de falha do corpo de carros de pelotização de minério de ferro que apresentaram diversos problemas em serviço. Ao todo, o corpo do carro recebido para análise, similar ao mostrado na Figura 2, sofreu 3 inversões de posição para compensação de flecha negativa desenvolvida. Os carros sofrem “encurtamento” (da ordem de dezenas de mm) no sentido das vigas longitudinais com o decorrer do tempo, além de perda de massa (ordem de centena de kg).

Os principais tipos de danos reportados incluem trincas, empenamentos, flechas excessivas, desgaste e encurtamento.

**Figura 2** - Carro de grelha.

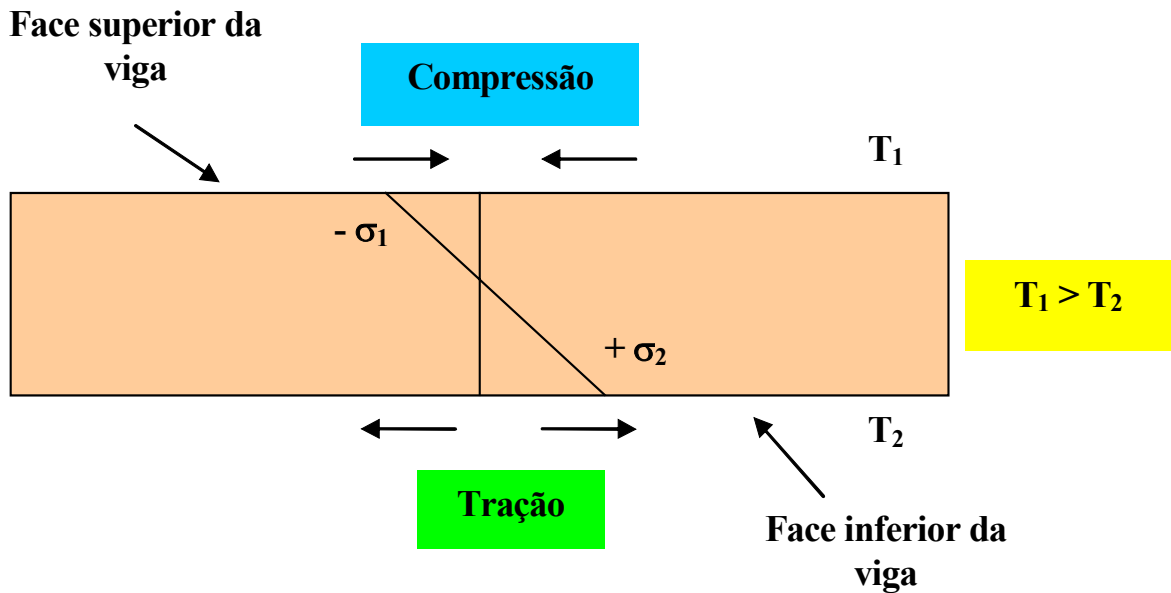
Durante o aquecimento, a dilatação térmica da face superior da viga tende a ser restringida pela sua parte inferior, que está a uma temperatura mais baixa. Como resultado, surgem tensões compressivas na região superior e tensões trativas na região inferior da viga. Este perfil de tensões, representado esquematicamente na Figura 4, tende a ser acentuado pelo próprio peso do carro e da carga de pelotas.

As tensões compressivas desenvolvidas na região superior da viga podem ser elevadas o suficiente para provocar deformação plástica, ou seja, deformação permanente, provocando assim um encurtamento da região. Desta forma, durante o resfriamento da viga, a região superior da viga, deformada plasticamente por compressão, será solicitada em tração, possibilitando a nucleação e propagação de trincas.

Figura 4 - Representação esquemática do gradiente de tensões na viga do corpo do carro devido ao gradiente térmico imposto em serviço.

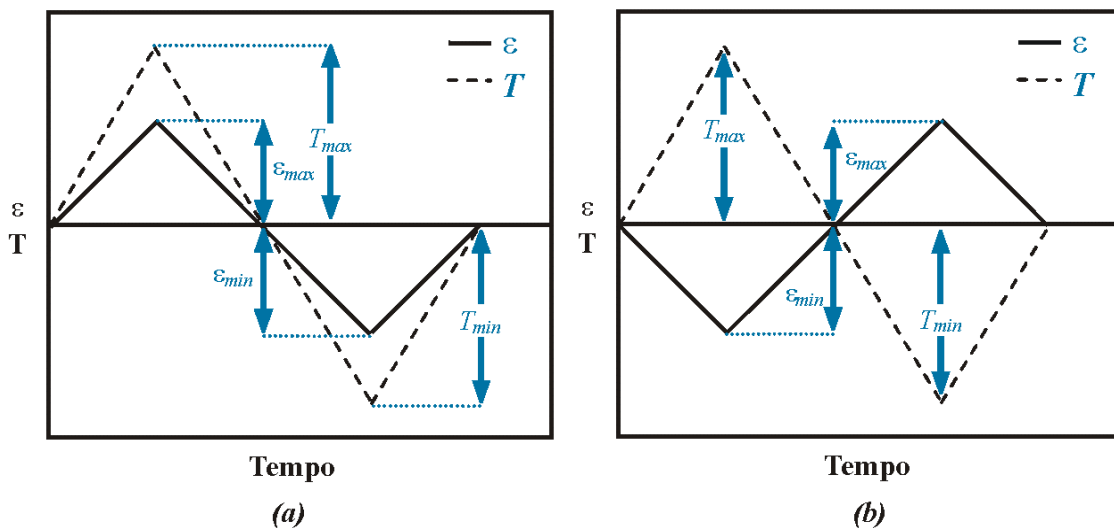
Portanto, o material da viga está sujeito a condições de fadiga termo-mecânica, onde ocorre a aplicação simultânea de ciclos de deformação (de origem térmica e externa) e temperatura. No caso da região superior da viga, a máxima temperatura do ciclo (no aquecimento) coincide com a máxima deformação compressiva, e, por outro lado, a mínima temperatura (no resfriamento) coincide com a máxima deformação trativa, caracterizando o que se chama de fadiga termo-mecânica fora-de-fase. Por outro lado, na região inferior da viga, a máxima temperatura do ciclo (no aquecimento) coincide com a máxima deformação trativa, e, inversamente, a mínima temperatura (no resfriamento) coincide com a máxima deformação compressiva, caracterizando o que se chama de fadiga termo-mecânica em-fase. A Figura 5 apresenta esquematicamente os dois tipos de condições acima descritos.

**Figura 5** - (a) Fadiga termo-mecânica em fase; (b) Fadiga termo-mecânica fora-de-fase.
