# ANÁLISE DE FALHA DE UM REGENERADOR UTILIZADO NOS PROCESSOS DE REFINAMENTO DE PETRÓLEO<sup>1</sup>

Neste trabalho será apresentado um estudo de falha de um regenerador utilizado em unidade de craqueamento catalítico de petróleo. O regenerador é estruturado por tirantes que são isolados do contato com os gases do processo por selantes. Os tirantes romperam ocasionando o colapso. As análises realizadas foram conduzidas para identificar os motivos que levaram este componente a falhar. Para isto, utilizou-se a metodologia padrão para análise de falha. O resultado da investigação mostrou que a falha ocorreu por processo de fadiga dos tirantes, que tiveram sua microestrutura alterada, com formação de carbonetos grosseiros em contornos de grão e redução de dureza. As alterações microestruturais observadas devem-se ao fato destes componentes estarem em contato com altas temperaturas por um período suficiente para as transformações.

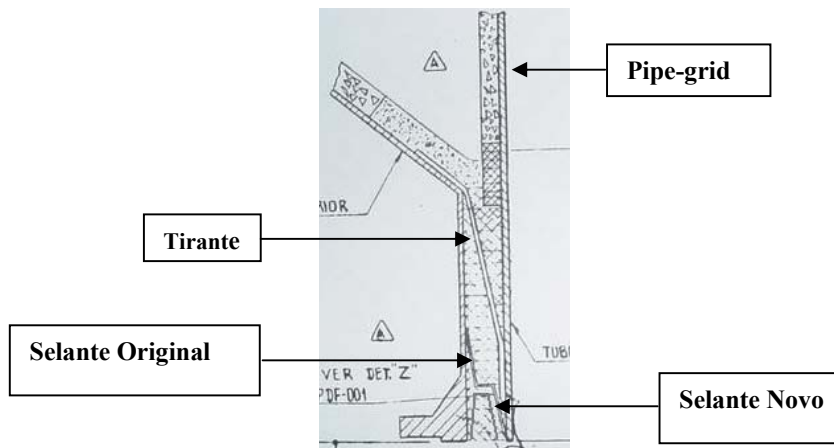
**Figura 1** - Esquema do conjunto.

O conjunto estava em operação há cerca de dez anos. Quatro anos atrás houve um reparo por ter sido constatado vazamento do selante antigo, quando foi soldado um novo selante de reposição. Por questões técnicas, o selante novo foi soldado com um perfil "U" diferente do original. A figura 1 mostra um esquema do conjunto.

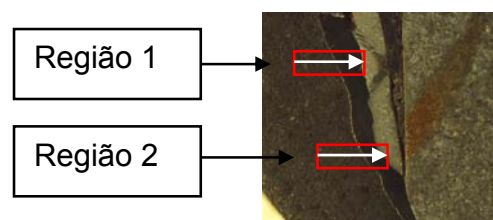
**Figura 9** – Campos em vermelho mostram as regiões onde foram obtidos os perfis de dureza e as setas mostram a direção de aquisição das durezas.

Foram realizados dois perfis de microdureza na região das soldas. A figura 9 mostra a localização da obtenção dos perfis. As medições foram feitas começando da superfície da solda de união dos selantes com o pipe-grid até extremidade oposta.

A figura 10 mostra os perfis obtidos. Para a solda de união dos selantes foi obtida uma dureza média de 350HV. Para a solda de união dos selantes com o pipe-grid foi observada uma dureza média de 190HV e uma dureza média de 235HV para a chapa selante antiga.
