ANÁLISE DE FALHA DO ROLAMENTO DO EXAUSTOR DE MÁQUINA DE PAPEL¹

ROLLER BEARING FAILURE ANALYSIS OF THE EXHAUSTER OF PAPER MACHINE

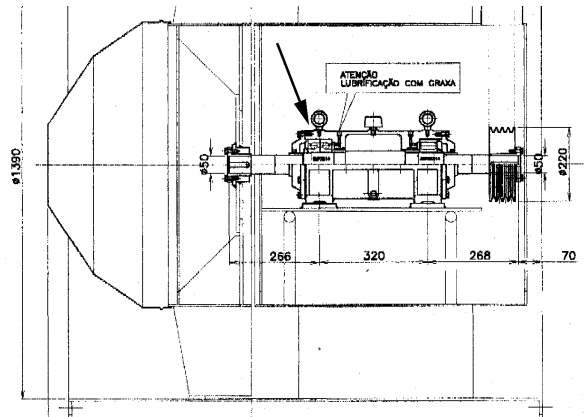
A Figura 2 mostra um esquema parcial do equipamento em que trabalhava o rolamento que falhou em serviço, com o seu posicionamento no conjunto indicado com uma preta.

Figura 2. Esquematização parcial do equipamento, exaustor de máquina de papel VCP, em que trabalhava o rolamento SKF 7314 BECBJ.
