ANÁLISE DE FALHA EM ROLAMENTO DE BAIXA ROTAÇÃO DO VASO CONVERTEDOR DO LD USANDO A TÉCNICA DE ENSAIOS NÃO DESTRUTIVOS POR EMISSÃO ACÚSTICA

XXXV Seminário de Fusão, Refino e Solidificação dos Metais
17 a 19 de Maio de 2004 - Salvador - BA - Brasil

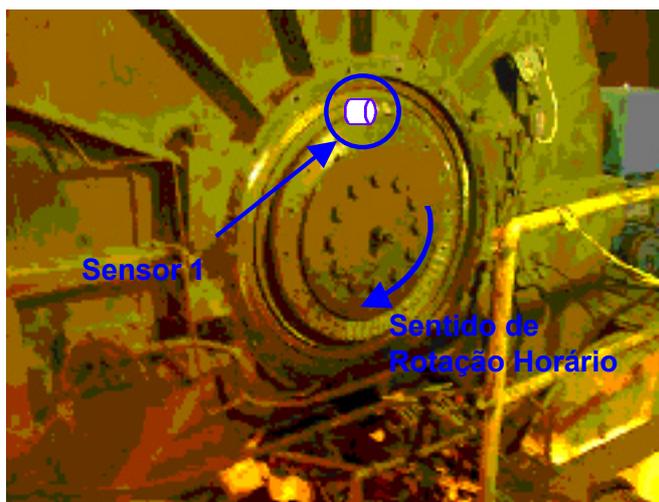
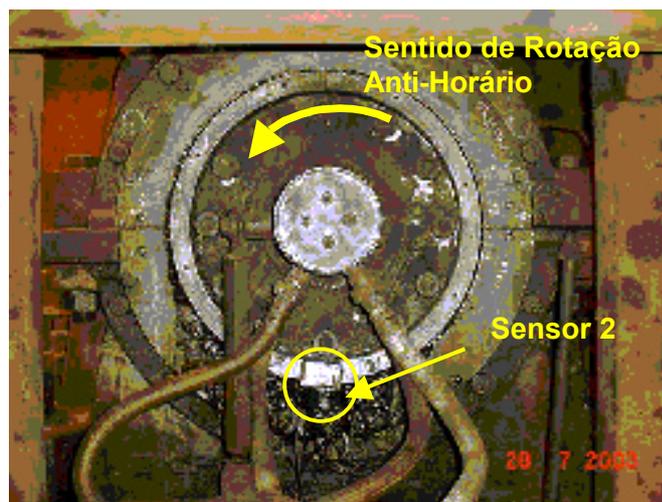
Figura 1: Identificação da Instalação dos Sensores

Foram instalados dois transdutores integrados R15I, um em cada lado do eixo do convertedor, como mostra a figura 1. Após o processo de instalação e calibração dos sensores, durante uma das paradas de operação do vaso do LD, o vaso convertedor foi submetido a um total de cinco rotações completas (360°). Durante essas rotações, foi feito o monitoramento dos sinais de EA provenientes dos defeitos existentes nos mancais e arquivados para pós-análise.
