ANÁLISE DE FALHA EM UMA BOMBA DE MÁQUINA SERVO-HIDRÁULICA¹

FAILURE ANALYSIS IN A PUMP USED IN A SERVO-HYDRAULIC MACHINE

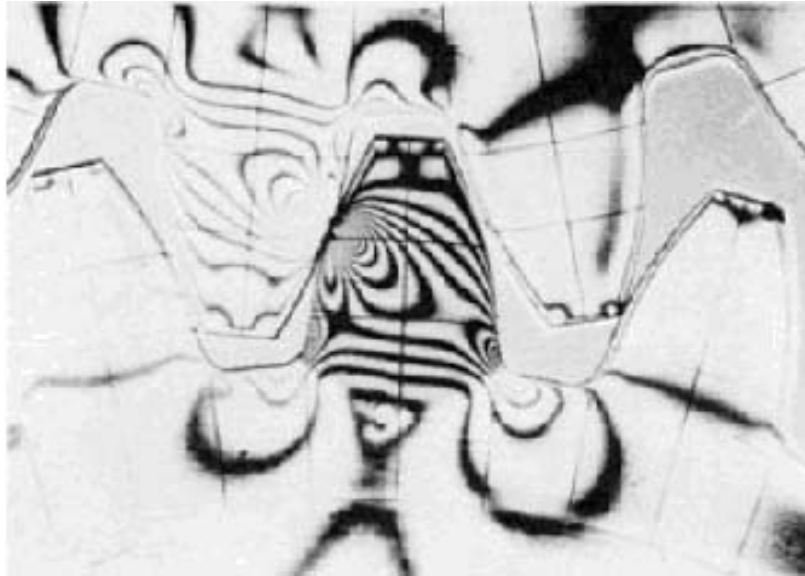
A iniciação de trinca na raiz do dente da engrenagem é coerente com a análise de tensões que se pode fazer para o sistema de duas engrenagens em movimento.^[2,3] A Figura 5 ilustra esta análise de tensões através da técnica de fotoelasticidade. Pode-se observar nesta figura a elevada concentração de tensões compressivas no ponto de contato entre as duas engrenagens, as tensões de tração no raio da raiz, e o ponto de tensão nula na linha central do dente, abaixo do círculo da raiz. Por outro lado, é interessante notar que a propagação de trinca geralmente ocorre paralelamente ao círculo da raiz, com o dobramento do dente e sua fratura. Este comportamento não ocorreu no presente caso, uma vez que as trincas propagaram-se radialmente.

Figura 5: Estudo fotoelástico de dois dentes de engrenagens recebendo carregamento.^[2]
