# ANÁLISE DE FALHA METALÚRGICA EM PARAFUSOS DE CASCA ACETABULAR METÁLICA<sup>1</sup>

## FAILURE ANALYSIS OF METALLURGICAL IN BOLTS SHELL ACETABULAR METALLIC

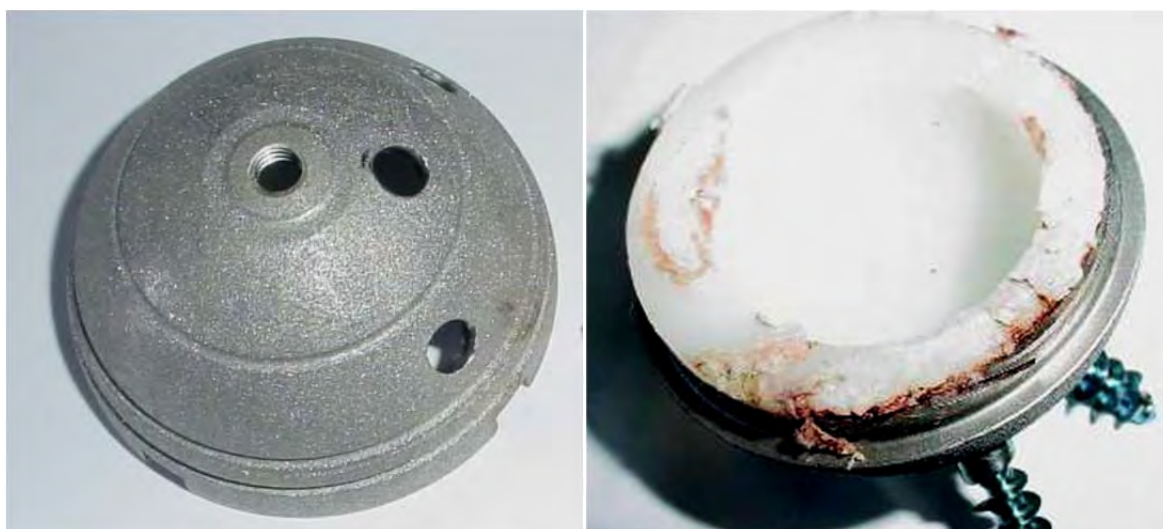
**Figura 2.** Imagens mostrando a esquerda a superfície porosa do componente acetabular do caso 2, e a direita a concavidade do liner do caso 1. Ambos componentes apresentam diâmetro externo de 50 mm.

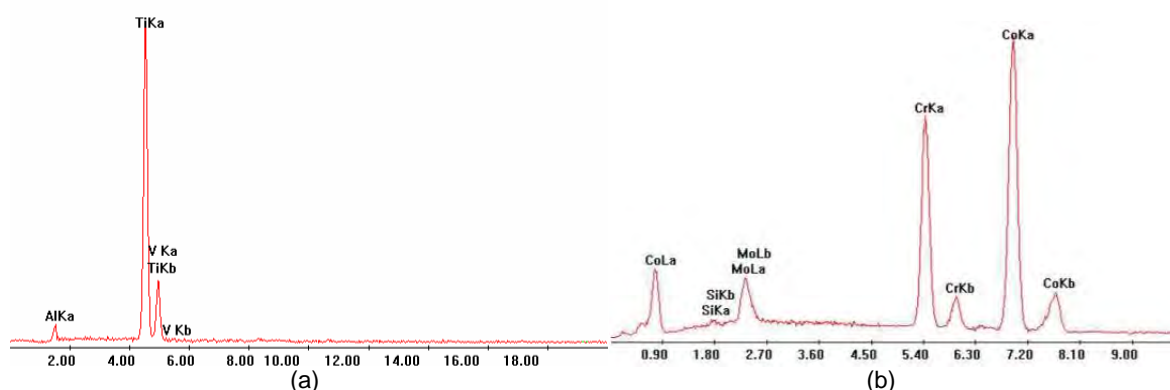
A análise em EDS indicou picos em titânio, alumínio e vanádio para o parafuso do caso 1. Para um dos parafusos analisados do caso 2, verificaram-se picos em cromo, cobalto, molibdênio e silício (Figura 7).

**Figura 7.** Espectro de microsonda EDS para o parafuso (a) do caso 1; e (b) para o parafuso do caso 2.
