ANÁLISE DE FALHA POR FRATURA DE UM EIXO¹

FAILURE ANALYSIS BY FRACTURE OF A SHAFT

¹ Contribuição técnica ao 65º Congresso Anual da ABM, 26 a 30 de julho de 2010, Rio de Janeiro, RJ, Brasil.

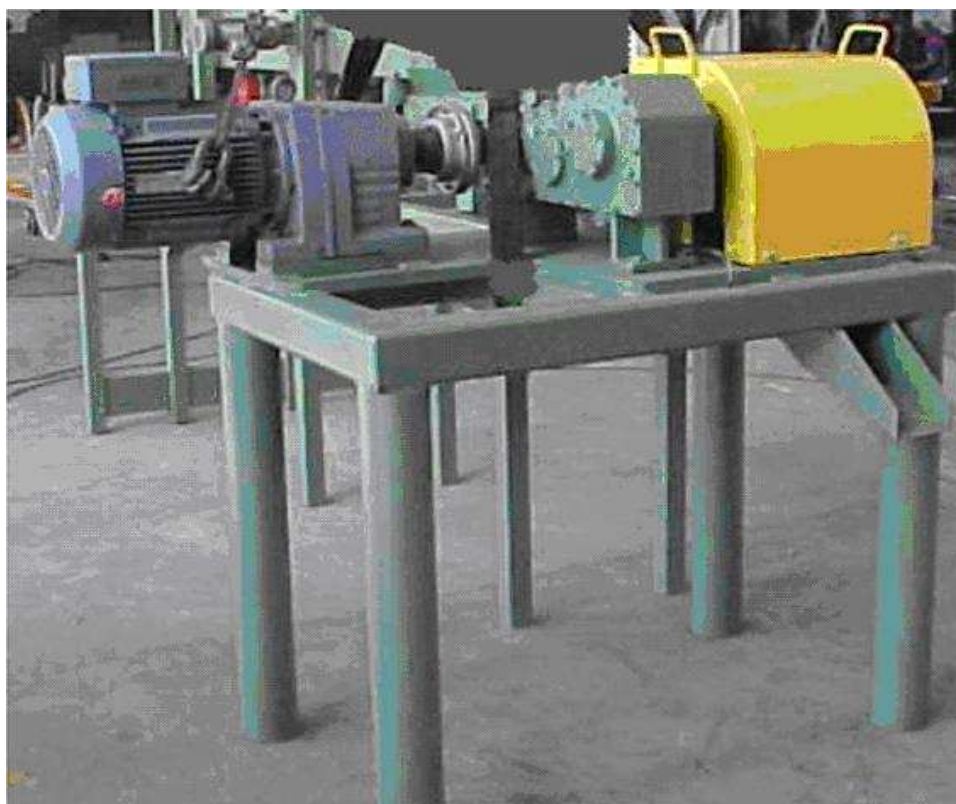
Figura 2 - Montagem da caixa redutora na máquina de corte de pastilhas de aço (sucata).

A construção da máquina de cortar sucata (Figura 2) foi empírica. Por esta razão foram feitos ajustes de acordo com as necessidades de operação.
