ANÁLISE DE FALHA POR FRATURA DE UM PARAFUSO PRISIONEIRO DA CARÇAÇA DE UM REDUTOR DE VELOCIDADE¹

FRACTURE FAILURE ANALYSIS OF A GEARBOX CASING CLAMPING STUD BOLT

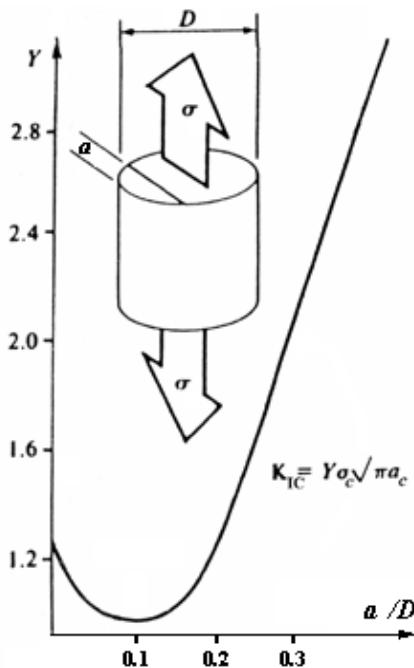
A função da flexibilidade elástica (Y), que considera os efeitos da introdução de uma trinca nas características de flexibilidade (i.e. inverso da rigidez) de um componente tracionado, foi determinada por meio do gráfico apresentado na Figura 5.⁽⁹⁾

Figura 5. Função flexibilidade elástica (Y) para a geometria de carregamento em questão.⁽⁹⁾

Por meio da Figura 5 obtém-se o valor de flexibilidade Y da ordem da unidade ($Y=1$). A tenacidade à fratura K_{Ic} do material (aço 4340 temperado e revenido) foi estimada como sendo aproximadamente de $110 \text{ MPa}\sqrt{\text{m}}$ ⁽¹⁰⁾ Assim sendo, a tensão aplicada σ_F de 607 MPa, foi calculada de acordo com a Equação 2.
