Tema: Solidificação / Lingotamento

ANÁLISE DE FALHAS NOS ROLAMENTOS DA MÁQUINA DE LINGOTAMENTO CONTÍNUO 3 DA ARCELORMITTAL TUBARÃO*

* Contribuição técnica ao 45º Seminário de Aciaria – Internacional, 25 a 28 de maio de 2014, Porto Alegre, RS, Brasil.

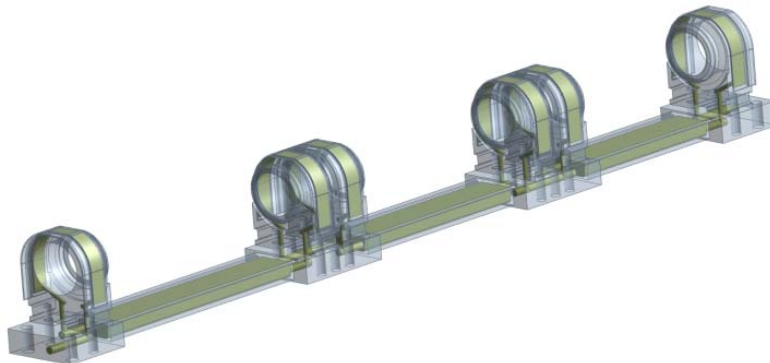
Figura 3. Esquema simplificado da montagem dos mancais na common bases.

O projeto deste equipamento contempla em sua arquitetura a utilização de *common bases* (sub bases refrigeradas na fixação dos mancais de rolamento dos segmentos), como apresentado na Figura 3. A principal função das *common bases* é conduzir a água de resfriamento para os mancais.

Nesta nova etapa dos estudos o foco se voltou para a refrigeração dos mancais, cuja vazão identificada no sistema não estava atendendo o projeto, de 15 l/min por *common base*.

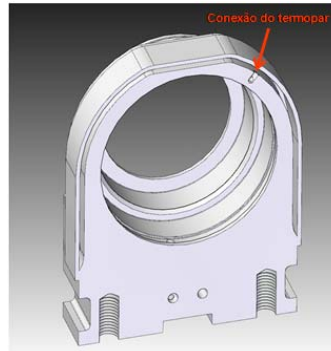
Figura 8. Desenho esquemático do posicionamento dos termopares no interior dos mancais.

De forma a validar as informações obtidas através do modelo computacional, foram montados termopares nos canais de água dos mancais de um conjunto de *common bases* para que fosse medida a temperatura da água durante seu trajeto pelo sistema. O desenho esquemático do posicionamento dos termopares é apresentado na Figura 8.

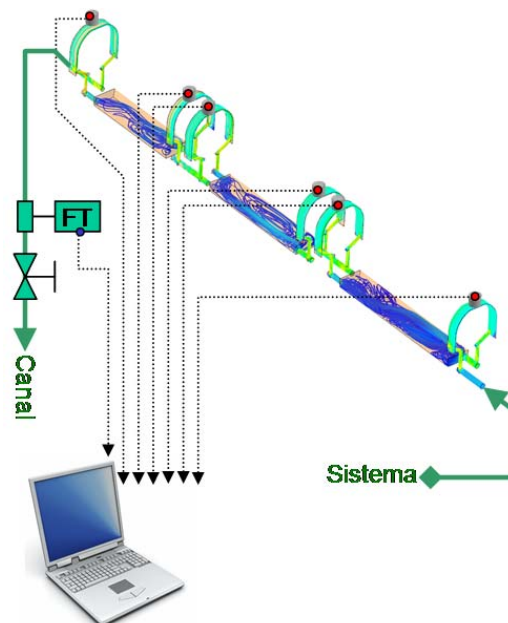
Figura 9. Esquema de instalação e registro das informações dos termopares.

Além dos termopares foi instalado um sistema de medição de vazão e válvula de controle de fluxo manual para permitir o ajuste da vazão de água no sistema durante operação. O esquema completo do sistema montado para realização destas medições é apresentado na Figura 9.
