APLICABILIDADE DO CONCEITO TRÍPLICE BARREIRA EM MANCAIS DE TRANSPORTADORES DE CORREIA*

APPLICABILITY OF THE TRIPLE BARRIER CONCEPT IN BELT CONVEYORS HOUSING

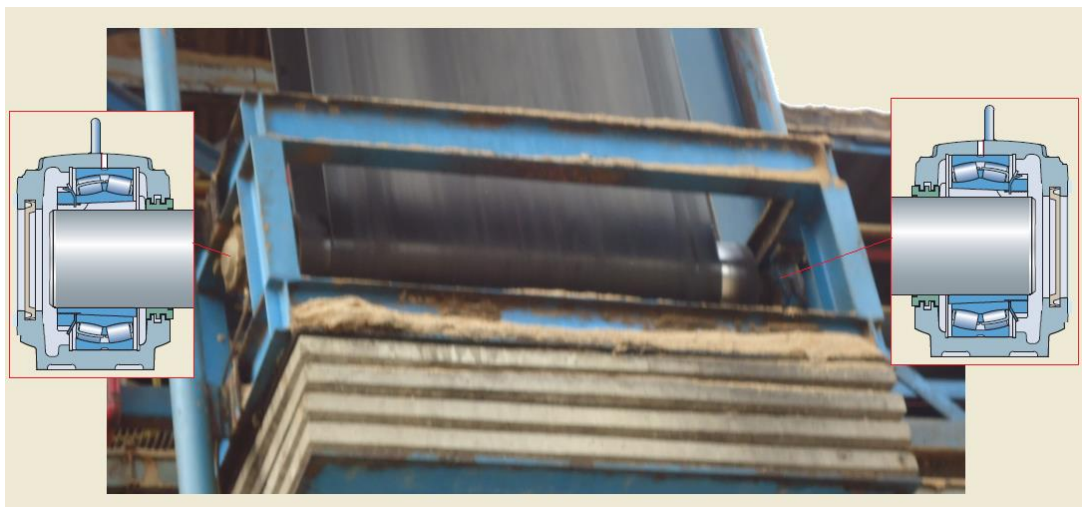
Figura 1. Mancais de Transportador de Correia.

A Figura 1 mostra rolo de transportador de correia sob condições de contaminação de particulado sólido do ambiente produtivo. Neste equipamento são montados os mancais de rolamentos autocompensadores de rolos.
