AUDITORIA SISTEMÁTICA DE QUALIDADE DE EMBALAGENS DE BOBINAS A QUENTE, UMA EXPERIÊNCIA DE 36 MESES NA CST ¹

SYSTEMATIC QUALITY AUDIT OF HOT ROLLED COIL PACKAGES: A 36-MONTHS EXPERIENCE AT CST

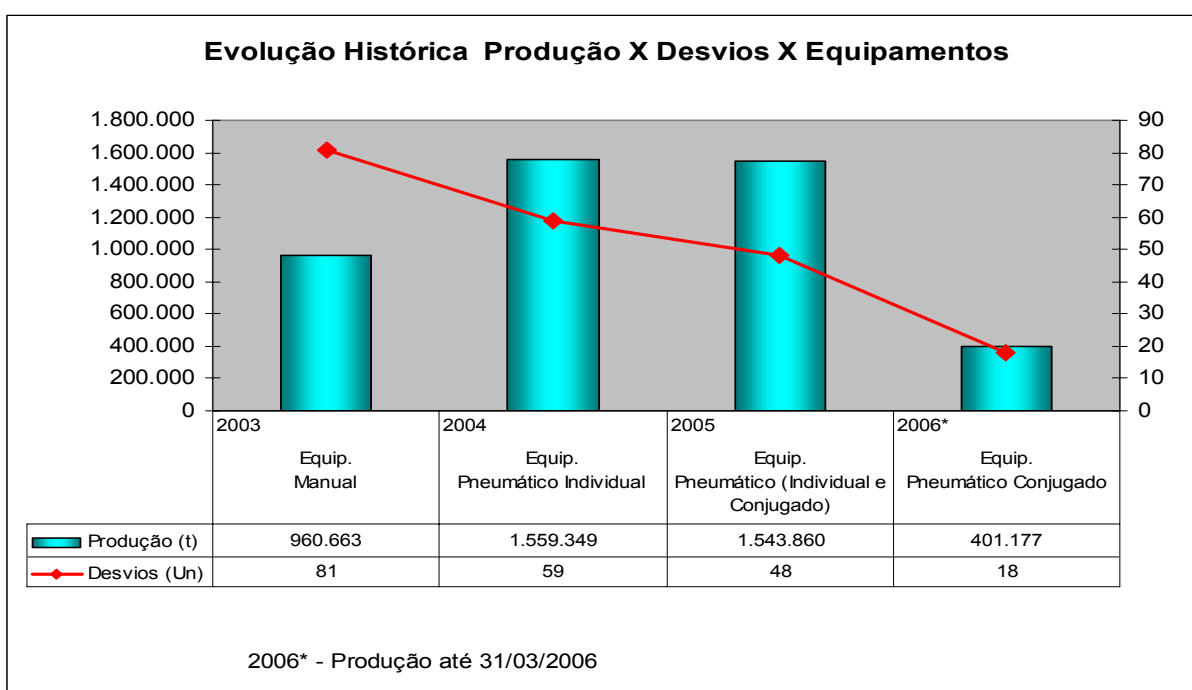
Figura 8. Evolução Histórica da Produção X Desvios X Equipamentos

Segue abaixo um gráfico que demonstra a evolução histórica da redução dos defeitos em embalagem de bobinas em relação aos equipamentos utilizados e ao aumento da produção das linhas de acabamento (laminador de acabamento e linha de tesouras).
