AUMENTO DA VIDA ÚTIL DAS VENTANEIRAS DO ALTO-FORNO “A” DA ARCELORMITTAL MONLEVADE¹

Haroldo Lacerda de Brito²
Ildeu Alves de Souza³

INCREASING TUYERE LIFETIME OF BLAST FURNACE “A” AT ARCELORMITTAL MONLEVADE WORKS

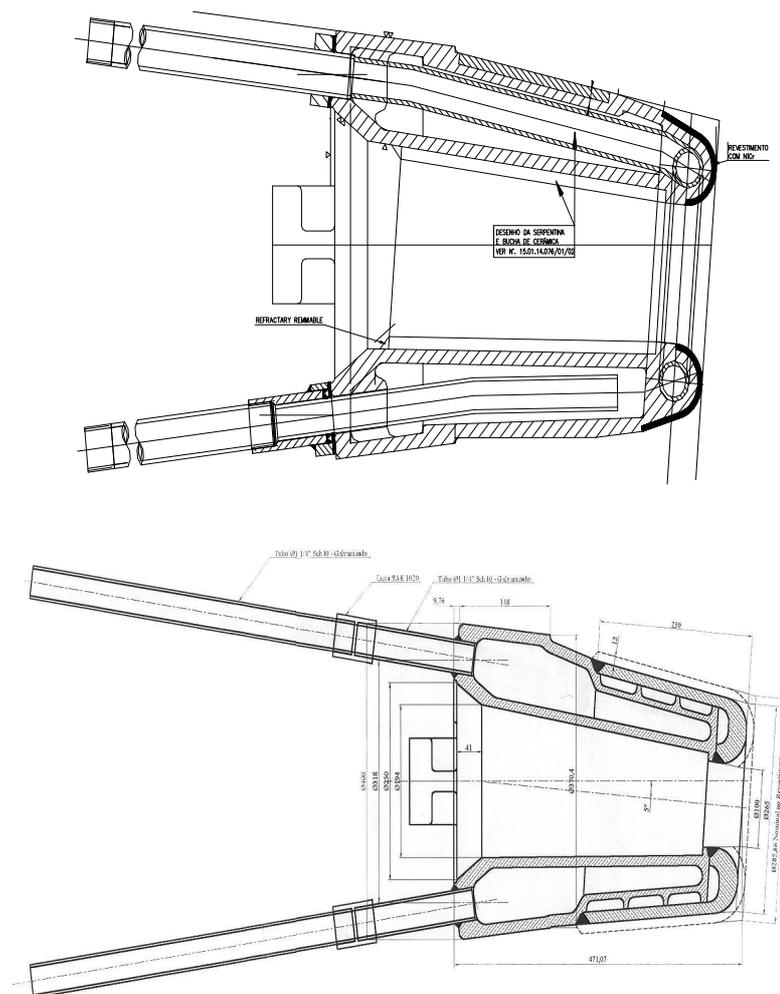
É através das ventaneiras que o ar pré-aquecido é soprado para o interior do alto-forno. O alto-forno A da ArcelorMittal Monlevade (AF A) possui 22 ventaneiras de dupla câmara (nariz e corpo), refrigeradas por um circuito fechado de água desmineralizada, conforme é mostrado na Figura 1.

Figura 1 - Ventaneira de dupla câmara modelo padrão e ventaneira semi espiralada.

Está previsto teste com uma ventaneira espiralada, câmara simples e revestimento estendido de NiCr axial. A melhora na velocidade de refrigeração da ventaneira espiralada eliminará a deficiência da ventaneira dupla câmara, como mostrado na figura 06. Uma possibilidade a ser ainda testada seria a utilização da ventaneira semi-espiralada (dupla câmara) com revestimento estendido de NiCr axial.
