AVALIAÇÃO DAS CARACTERÍSTICAS COMPORTAMENTAIS DE UM AÇO SILICIOSO DE GRÃOS ORIENTADOS SOLDADO PELO PROCESSO TIG¹

Resumo

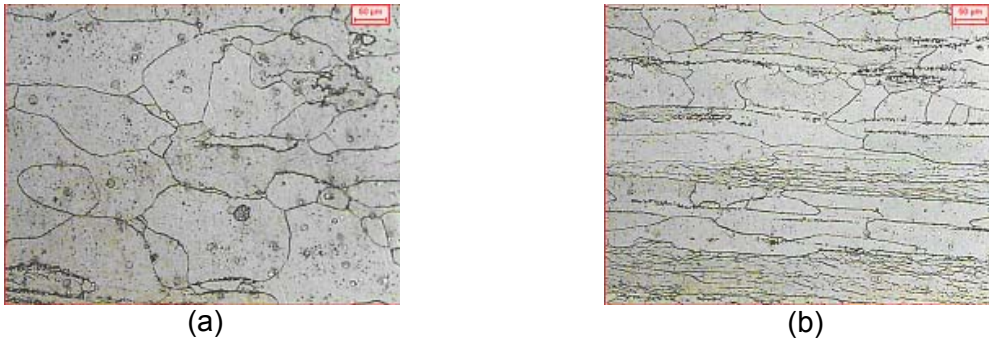
Figura 1. Fotomicrografias de um aço ao silício (BQs); (a) sentido transversal, 200X; b) sentido longitudinal, 200X; ataque: nital (2%).
