AVALIAÇÃO DAS FALHAS DAS MOLAS-PRATO DOS MANCAIS DE ESCORA DAS UG'S 1 A 6 DA UHE FURNAS SOB A ÓTICA DA MECÂNICA DA FRATURA LINEAR E ELÁSTICA ¹

EVALUATION OF FAILURES OF THRUST BEARINGS PLATE SPRINGS OF FURNAS HYDROMACHINES 1 TO 6'S ACCORDING TO LINEAR AND ELASTIC FRACTURE MECHANICS (LEFM)

¹ *Contribuição técnica ao 63º Congresso Anual da ABM, 28 de julho a 1º de agosto de 2008, Santos, SP, Brasil*

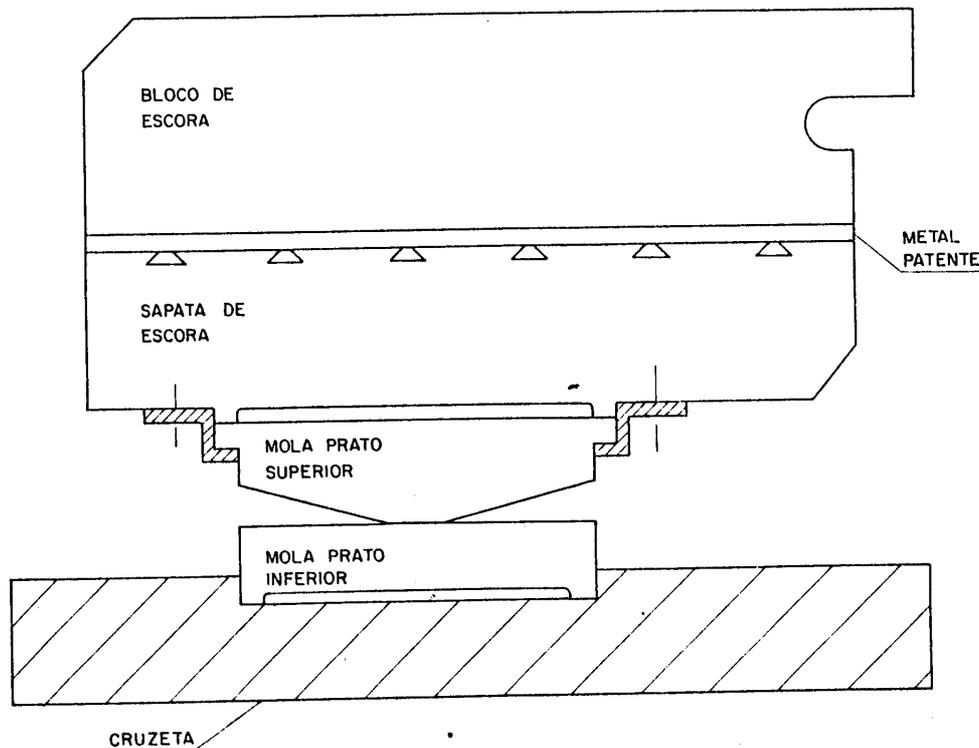
A Figura 1 é representativa da configuração do mancal de escora das unidades geradoras 1 a 6 da Usina de Furnas, nela se observa a disposição dos componentes e o posicionamento da mola prato inferior. Em meados de 1983, foram detectadas molas prato inferiores fraturadas no mancal de escora da unidade geradora 3, com causa atribuída à fadiga devido à nucleação de trinca ocasionada por agente externo corrosivo.⁽¹⁾ Na época Furnas realizou um estudo teórico⁽²⁾ para investigar o dimensionamento da mola prato, baseado em critérios clássicos da teoria da fadiga, ou seja sem defeitos superficiais, que mostrou que, a depender do valor das pulsações de pressão do empuxo hidráulico e do número de partidas e paradas da unidade geradora, os fatores de segurança de projeto poderiam ser considerados como pouco conservadores. No entanto, o longo tempo de serviço que estas molas têm estado operando mostra que as mesmas, de fato, foram dimensionadas para vida infinita. Desde aquela oportunidade até época atual, a abordagem de manutenção adotada por Furnas, grosso modo, tem consistido em mapear eventuais defeitos encontrados, tipicamente pites de corrosão, seguido de lixamento da superfície afetada.

Figura 1 – Desenho esquemático do mancal de escora

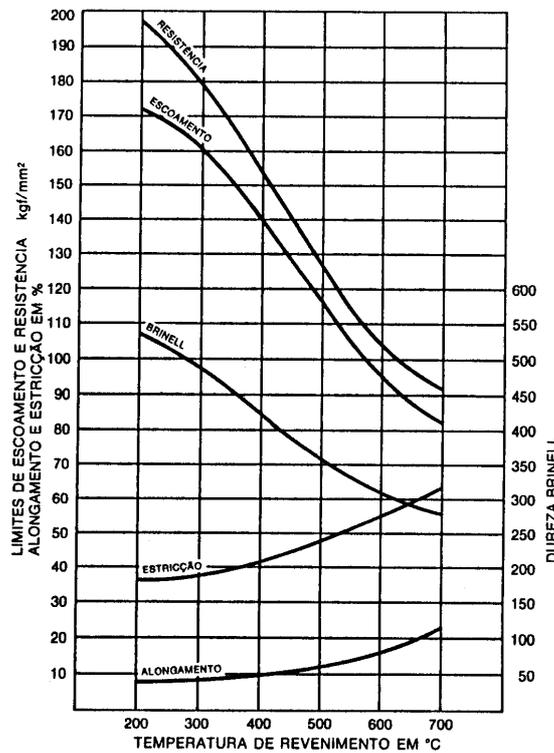
Figura 5 – Diagrama de revenimento para o aço VN50⁽³⁾

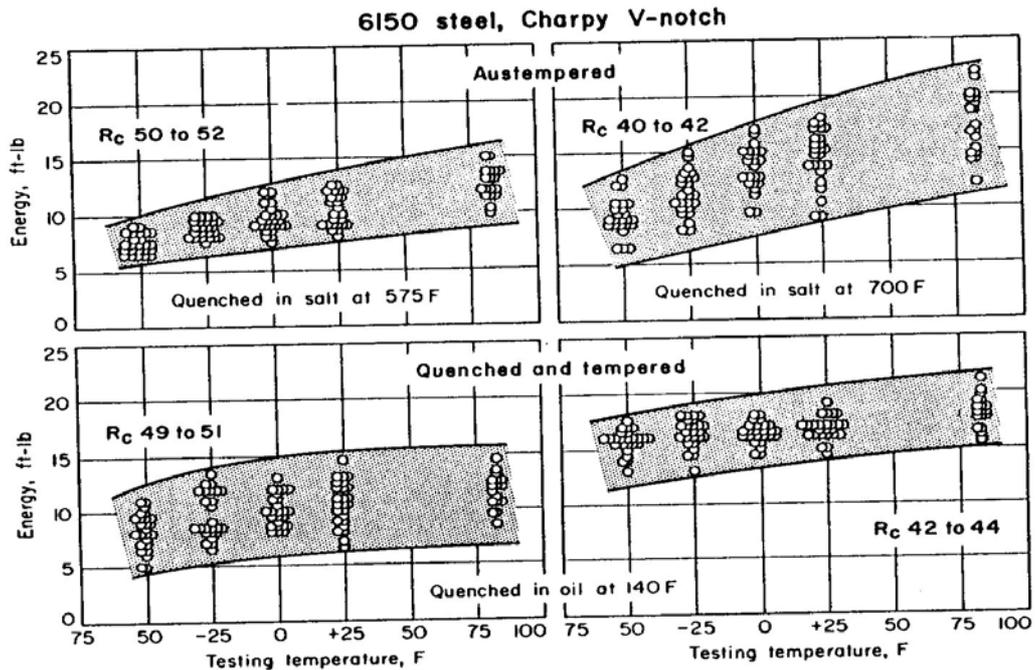
Figura 6 – Tenacidade medida por Charpy ⁽⁴⁾

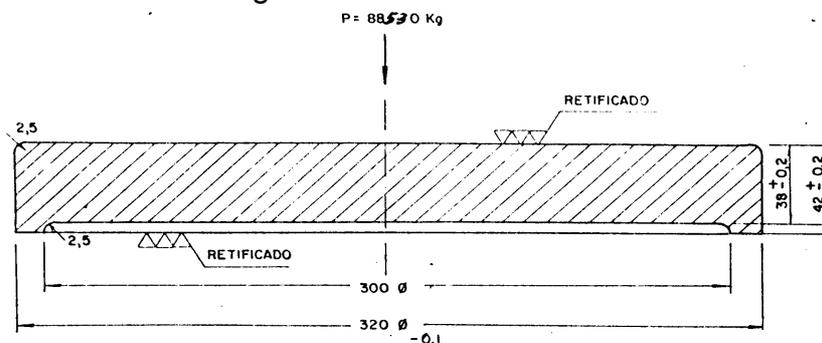
- Carga estática: 616,4 ton
- Empuxo a plena carga: 446 ton
- Número de molas inferiores: 12
- Carga máxima/mola: 88530 kg

Figura 7 – Dimensional da mola prato inferior
