# CARACTERIZAÇÃO DE DEFEITOS EM JUNTAS ADESIVAS DE DUTOS COMPÓSITOS UTILIZANDO MICROTOMOGRAFIA 3D\*

## CHARACTERIZATION OF DEFECTS IN ADHESIVE JOINT ON COMPOSITE PIPES USING 3D MICROTOMOGRAPHY

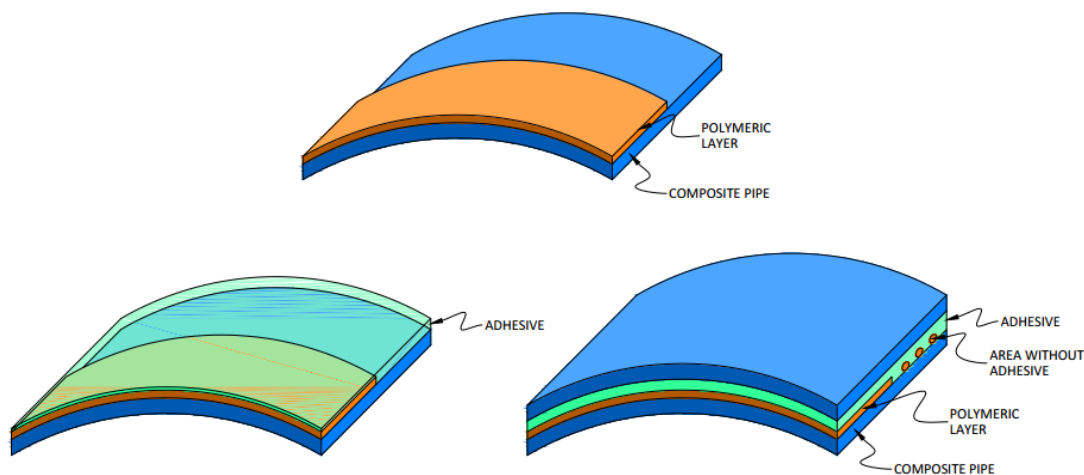
Os principais defeitos encontrados nas juntas do tipo “ponto e bolsa” são porosidades, trincas, falta de adesão (“*kissing bond*”) e falta de adesivo. A falta de adesão ocorre quando a camada adesiva não adere à superfície devido a graxas ou óleos, ou seja, há o contato mas não há aderência, e a falta de adesivo, está relacionada a aplicação de quantidade inferior de adesivo a estabelecida no procedimento de montagem gerando áreas vazias (Figura 1). Os defeitos são gerados durante o processo de montagem, sendo as principais causas o preparo inadequado e a falta de limpeza das superfícies que entrarão em contato com o adesivo [1,2].

**Figura 1.** Desenho esquemático dos principais defeitos encontrados nas juntas adesivas do tipo “ponto e bolsa”. A falta de adesão foi simulada utilizando-se uma fita polimérica a fim de evitar a aderência do adesivo epoxílico à superfície do duto compósito. A falta de adesivo foi inserida através da redução da quantidade de adesivo a ser aplicada estipulada pelo fabricante.

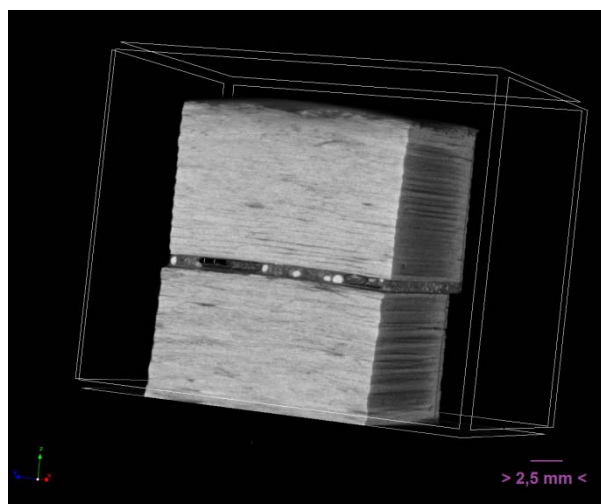
A reconstrução das “fatias” transversal da amostra através do CTvox permite a visualização tridimensional do objeto estudado. Esta observação permitiu selecionar a região de interesse a ser analisada, facilitando a visualização e análise dos defeitos, reduzindo tempo de processamento computacional.

**Figura 3.** Imagem tridimensional da amostra analisada.
