CARACTERIZAÇÃO DO DEFEITO DE SUJEIRA SUPERFICIAL (0SUJ) EM CHAPAS METÁLICAS DE AÇO - PLTCM *

CHARACTERIZATION OF THE DEFECT OF SURFACE DIRT (0SUJ) ON METAL STEEL SHEETS - PLTCM

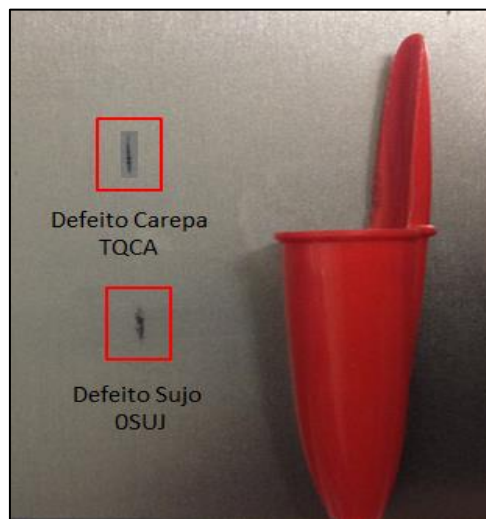
Figura 1. Ilustração dos defeitos Sujo e Carepa (PLTCM).⁽⁸⁾

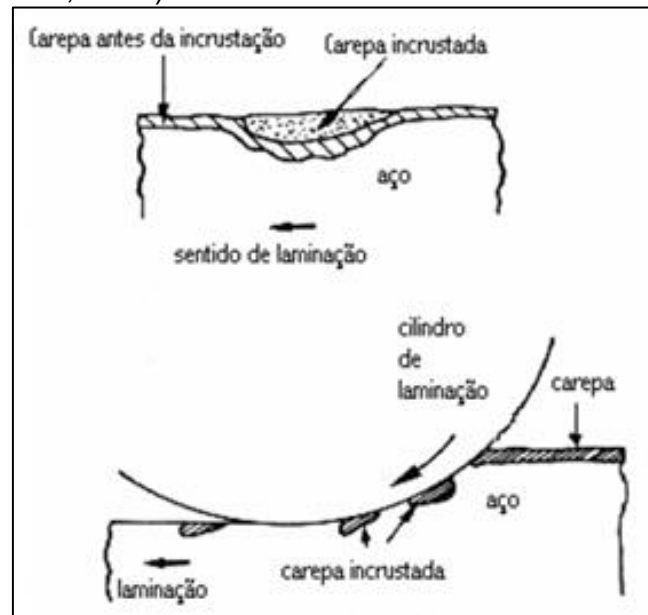
A carepa incrustada pode ser definida como marcas superficiais nas bobinas, resultante da impressão da carepa durante a laminação. Tem frequência e localização aleatória e caracteriza-se como uma depressão com óxidos em seu interior sendo desenhado seu mecanismo de geração pela figura 3. Às vezes a carepa aderida à tira pode ser transferida aos cilindros de laminação, principalmente os cilindros de desbaste, sendo assim, aderindo na superfície das tiras laminadas posteriormente (ROSSI, 2000).

Figura 3. Mecanismos possíveis da formação de incrustações na laminação a quente. ⁽⁷⁾

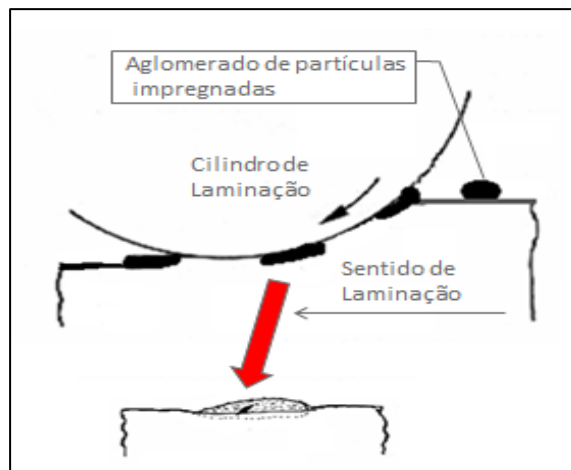
O OSUJ se trata de toda incrustação, sempre alongada, no sentido de laminação e pode se apresentar com ou sem variação de intensidade, em forma de filetes, faixas, carimbos ou manchas, impressas mecanicamente na superfície da tira. Pela figura 4 descreve o mecanismo de incrustação de partículas aglomerada e aderida na superfície da capa metálica de aço se desprendendo de diversos pontos do processo estudado sendo ilustrado algumas destas partículas no quadro da mesma da figura 4.

C.1 Revestimento de Rolos - PU	C.2 Borra de Emulsão do LAM	C.3 Particula do Secador DEC	C.4 Borra Tampa dos Tanques	C.5 Graxa Retirada na Capa BQ	C.6 Borracha Sistema Expansão Taques DEC

C.7 Revestimento de Rolos Secadores DEC	C.8 Borra Entrada do Tanque 1 DEC	C.9 Placa Desgaste Saida Secador DEC	C.10 Graxa Vermelha Mobilith SHC 460	C.11 Graxa Marrom Retinax LXZ Shell	C.12 Graxa Azul Polirex Shell

Figura 4. Materiais possíveis da formação de incrustação e materiais orgânicos. ⁽⁸⁾

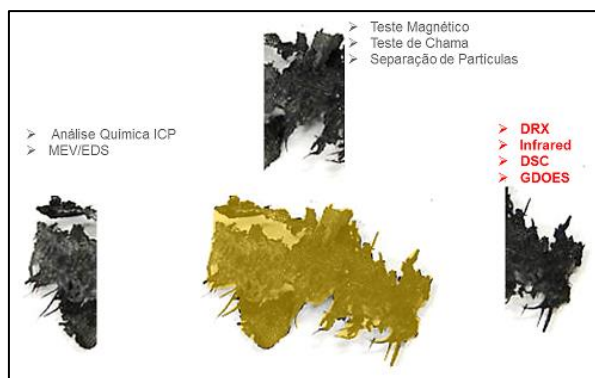
As partículas removidas da superfície do rolete foram separadas em três amostras conforme ilustrado na figura 7, ponto central de estudo deste artigo, sendo submetidas aos seguintes testes:

Figure 7. Métodos de caracterização do resíduo retirado do rolete. ⁽⁸⁾

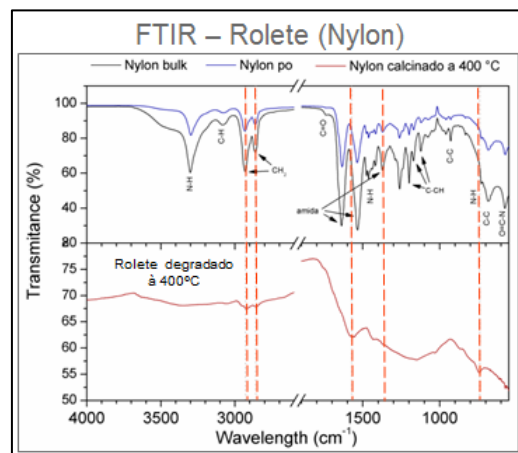
Observa-se que os espectros de FTIR para o nylon (rolete) na forma em pó ou bulk (literatura) não apresentam diferenças nas bandas de vibração ilustrado na figura 9. As vibrações típicas do Nylon estão de acordo com a referência (bulk). A linha vermelha refere-se ao espectro de FTIR do nylon degradado a 400 °C, apresentando apenas as vibrações CH₂ do polímero resultante, carbonizado.

Figure 9. FTIR do Rolete - Nylon. ⁽⁸⁾

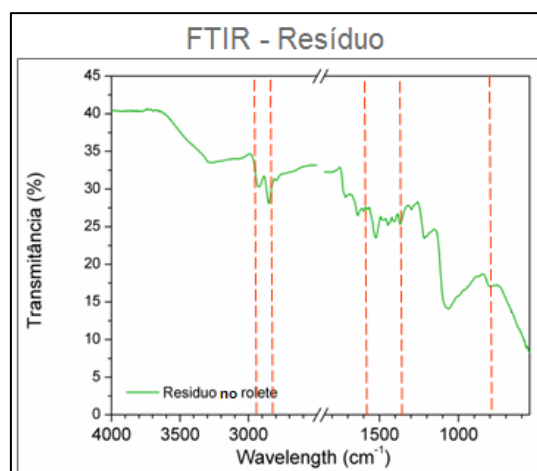
Pelo espectro de FTIR do resíduo no rolete mostrado na figura 10, o qual apresenta as bandas características do CH₂ (~2900 cm⁻¹) e das amidas (provenientes do nylon) observa-se que as bandas que aparecem no resíduo no rolete são as mesmas que aparecem no rolete após degradação, juntamente com as bandas relativas às ligações envolvendo Nitrogênio, do nylon antes da degradação.

Figure 10. FTIR do Rolete - Nylon. ⁽⁸⁾

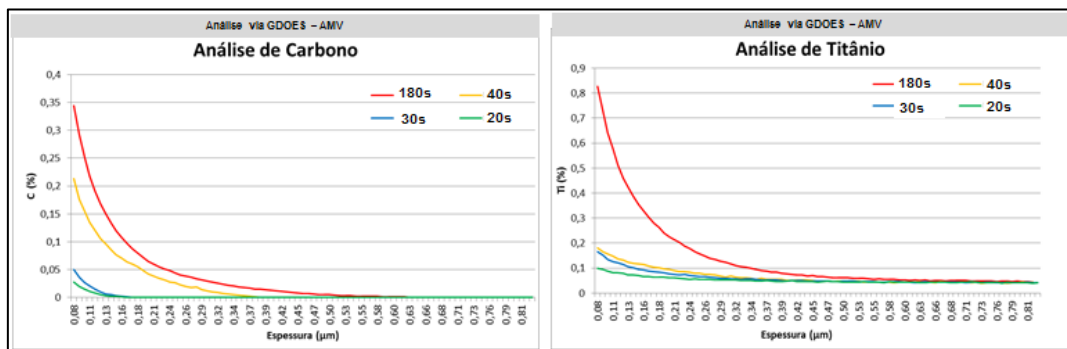
Os gráficos ilustrados na figura 12 apresentam a influência do tempo de decapagem em relação à quantidade de resíduo formado na BQD oriundo do processo de decapagem em laboratório.

Observa-se nestes gráficos que, quanto maior o tempo de decapagem maior será a quantidade de resíduo formado sobre a chapa. Isto é comprovado pelo perfil de concentração de Carbono (C) e Titânio (Ti) observados via análises GDOES, bem como, evidenciado pela profundidade do resíduo formado demonstrado no gráfico.

Figure 12. Perfil de Quantidade de resíduo formado em função do Tempo de Decapagem (GDOES).⁽⁸⁾
