CARGA AXIAL NOS ROLAMENTOS DOS MANCAIS DOS CILINDROS DE TRABALHO DO LAMINADOR A FRIO DA NOVELIS DE PINDAMONHANGABA /SP¹

AXIAL LOAD IN THE COLD MILL WORK ROLLS BEARINGS OF NOVELIS PINDAMONHANGABA / SP

¹ *Contribuição técnica ao 45º Seminário de Laminação – Processos e Produtos Laminados e Revestidos, 21 a 24 de outubro de 2008, Ipojuca - Porto de Galinhas - PE*

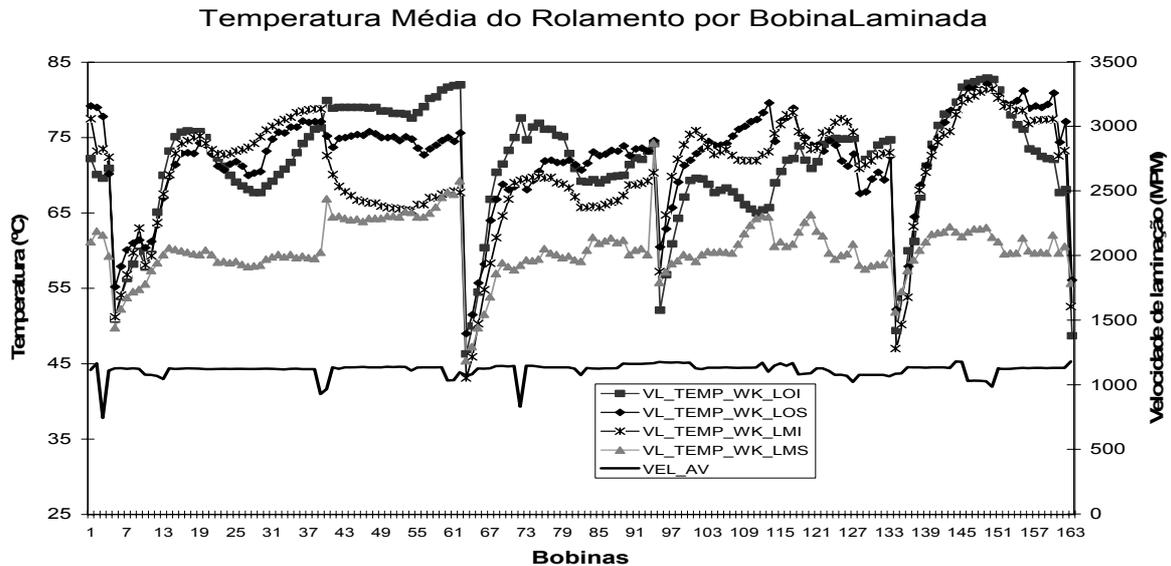
medição contínua dentro do mancal e próximo ao rolamento que implementada começa a orientar novas ações (Figuras 1 e 2).

Figura 1- Temperatura média por bobina laminada.

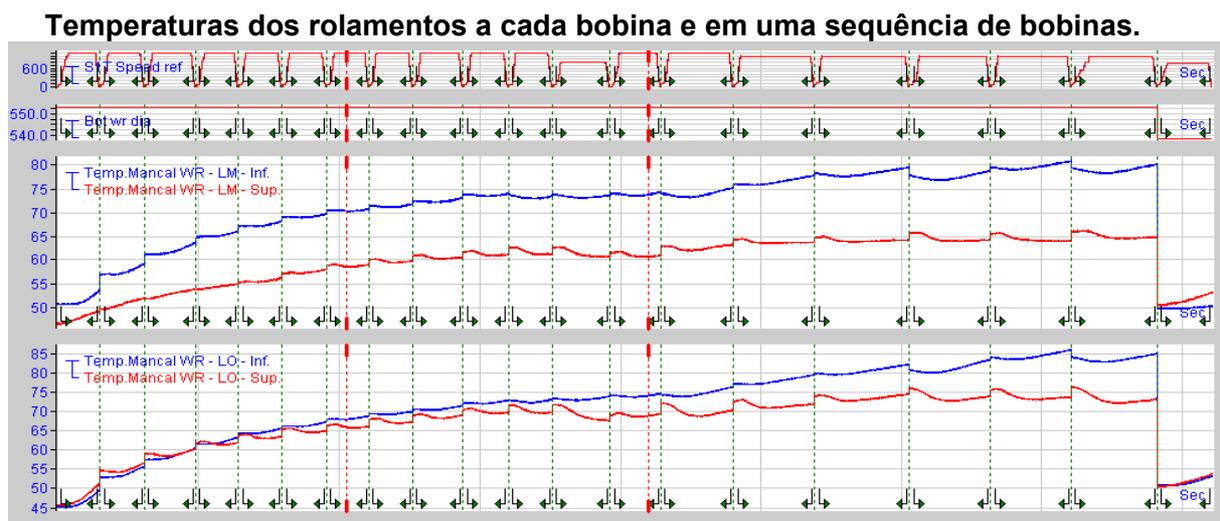
Figura 2 – comportamento da temperatura ao longo da laminação

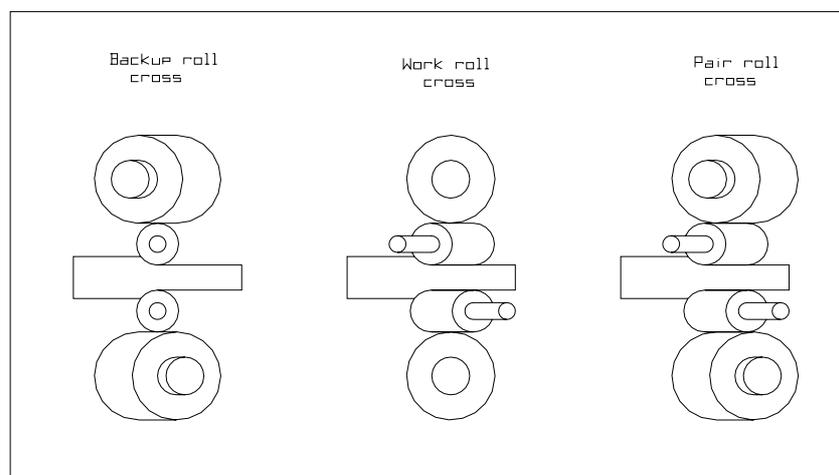
A Figura 8 mostra as diferentes configurações de cruzamento entre os cilindros dentro do laminador.

Figura 8 – Configurações de cruzamento de cilindros

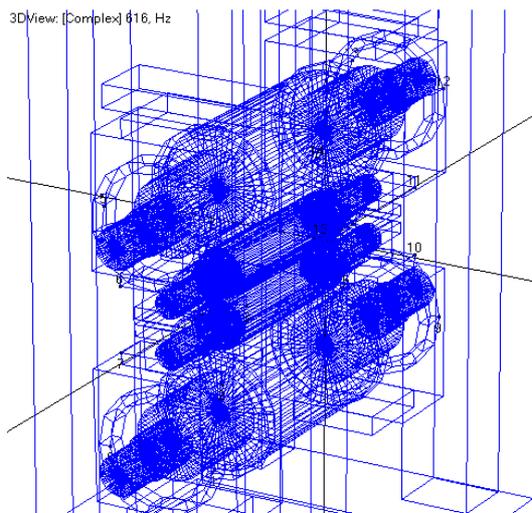
Figura 9 – resultado gráfico análise da cadeira do laminador

A conclusão deste indica como mostrado na figura 8 todo o equipamento em fase e saída da caixa de pinhão um deslocamento que é absorvido pelos acoplamentos do eixo de transmissão (Figura 10).

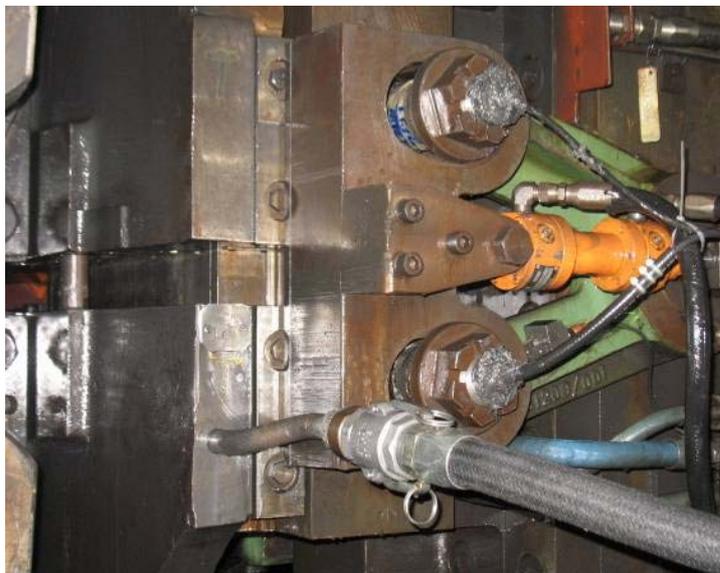
Com o apoio do Instituto de Pesquisas Tecnológicas do Estado de São Paulo S.A. – IPT que instrumentou com extensômetros os parafusos das travas de fixação dos mancais do cilindro de trabalho (Figura 11). O sinal enviado é convertido e adequado a entrada num sistema de coleta de dados, instalado em um notebook, que indica as forças atuantes em tempo real e armazena estes valores.

Figura 11 – dispositivo de medição

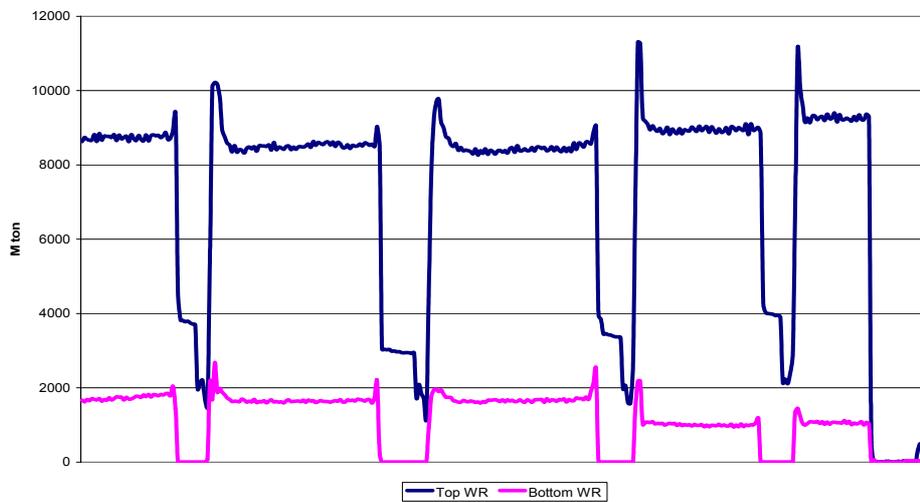
A Figura 12 mostra o resultado da medição de um conjunto de mancal durante a laminação.

Figura 12 – carga axial medidas nos cilindros

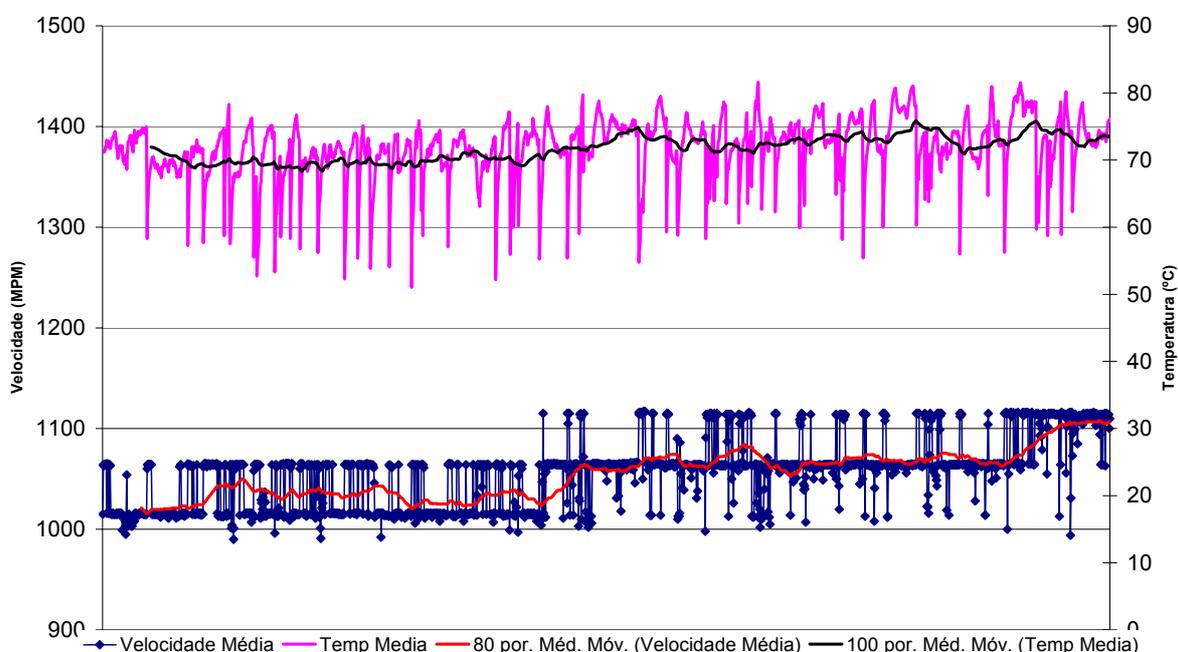
A Figura 15 mostra a evolução em velocidade do laminador e temperatura dos mancais à partir da implementação das ações acima.

Figura 15 – evolução velocidade versus comportamento da temperatura

Hoje, as forças são medidas continuamente durante a laminação e sempre que os valores ultrapassam os limites de segurança é informado ao operador e limita automaticamente a velocidade do laminador.
