DESENVOLVIMENTO DE PROTEÇÃO ANTI-CORROSIVA NOS SKIDS DO FORNO DE REAQUECIMENTO DA LAMINAÇÃO DE FIO MÁQUINA DA GERDAU AÇOMINAS¹

Resumo

¹ *Contribuição Técnica XXVI Seminário de Balanços Energéticos Globais e Utilidades , de 24 a 26 de agosto de 2005, Salvador, BA.*

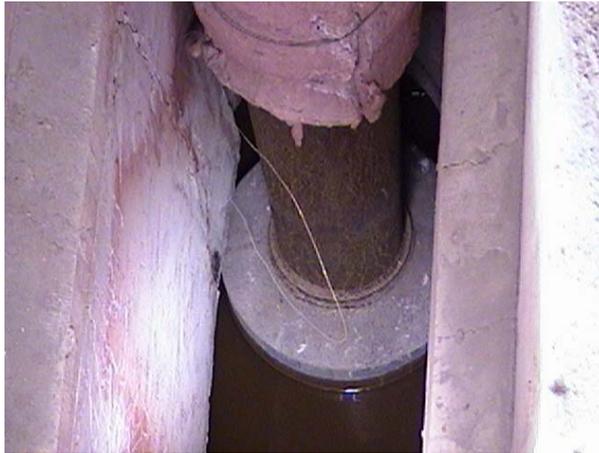
Figura 1. Condição geométrica dos skids na posição Superior, antes do início de aquecimento do forno em Dezembro de 2003.

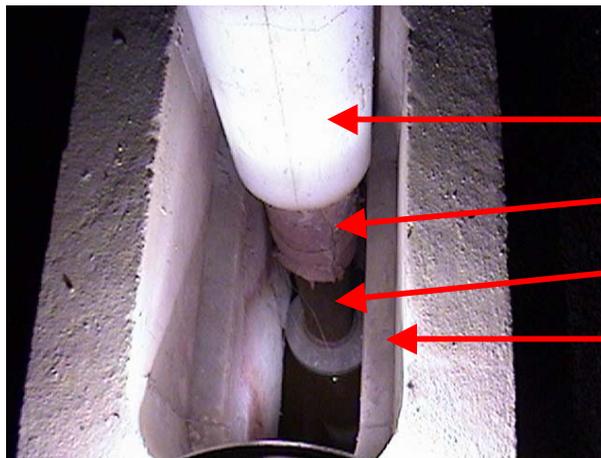
Podemos observar na coluna do skid :

- Concreto Refratário
- Lã de rocha
- Tubo Estrutural
- Redução de área do furo oblongo de translação

Figura 2. Condição geométrica dos skids na posição Inferior, antes do início de aquecimento do forno em Dezembro de 2003.

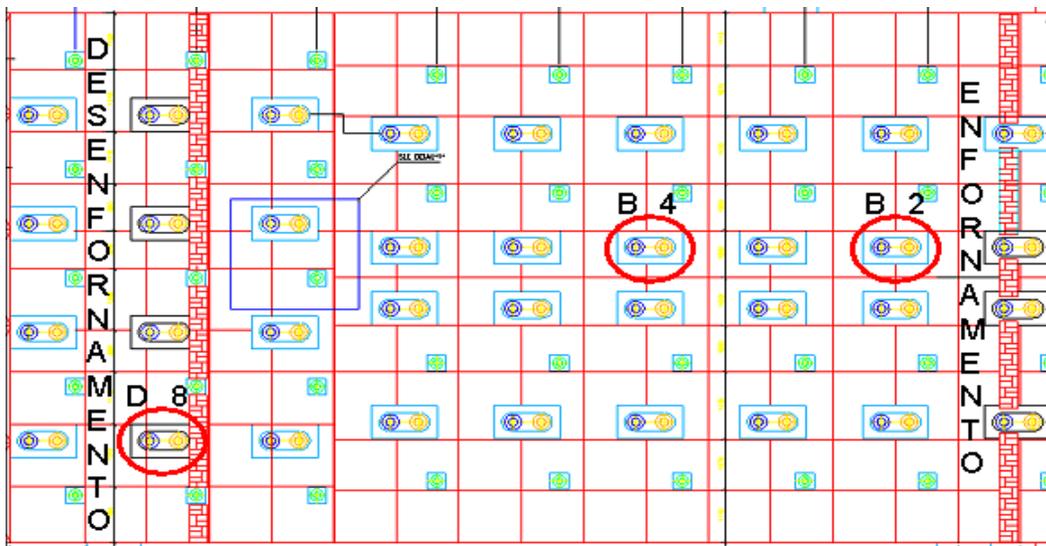
A inspeção seria em 3 pontos pré-determinados em função da influência de temperaturas entre as zonas do forno conforme o desenho esquemático da vista superior.

Figura 3. Vista superior do forno, identificando pontos de inspeção.

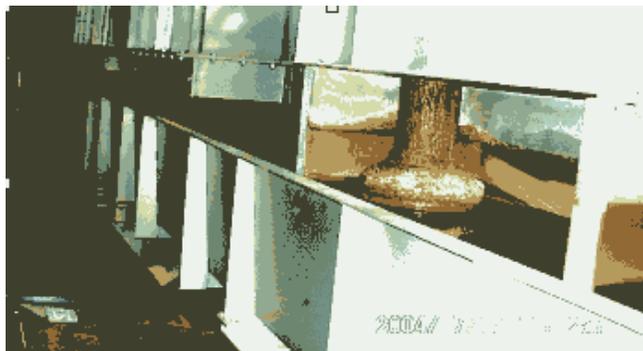
A inspeção dos skids nos 3 pontos pré determinados foi facilitada, porque as coifas de selagem fixadas por baixo da soleira do forno são de construção aparafusada . Foi necessário apenas soltar parafusos e remover a lateral da caixa de selagem da coluna a ser inspecionada.

Figura 4. Vista da calha de selagem.
