ELIMINAR GOLPE DE ARIETE NA REDE DE DISTRIBUIÇÃO DE ÁGUA INDUSTRIAL DA ACESITA¹

ELIMINATING WATER HAMMER IN ACESITA'S INDUSTRIAL WATER DISTRIBUTION NETWORK

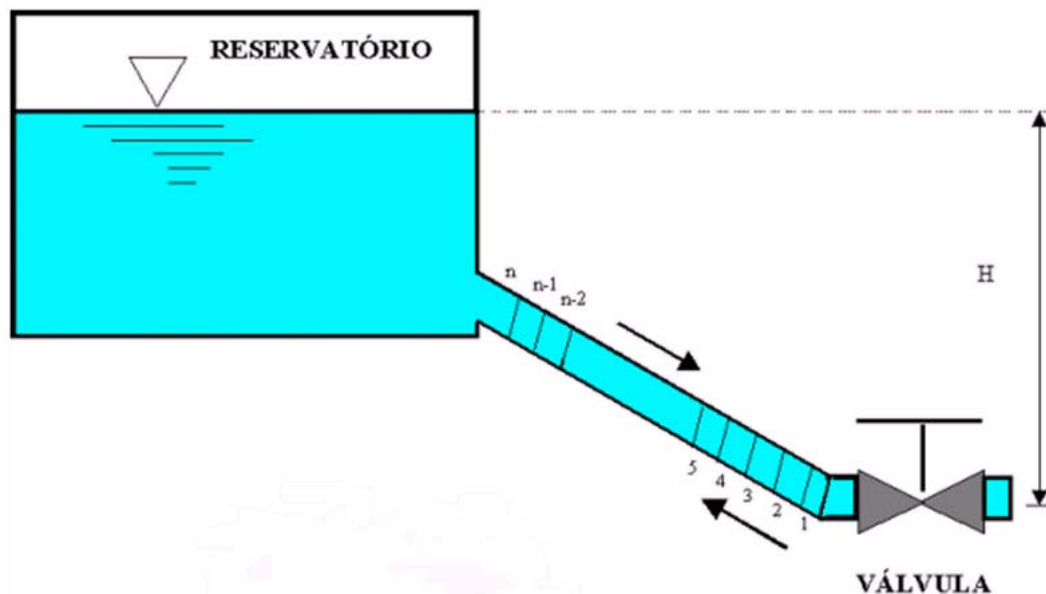
Fonte: Croqui representativo do posicionamento da caixa elevada da Acesita S.A.

Figura 5 - Ilustração esquemática do comportamento físico do golpe de aríete no interior da tubulação.
