# ESTABILIZAÇÃO DA MÁQUINA DE SINTER APÓS FALHA GENERALIZADA NOS ROLAMENTOS DE PRESSÃO DOS CARROS GRELHA<sup>1</sup>

## STABILIZATION OF THE SINTER MACHINE AFTER A GENERALIZED FAILURE ON PRESSURE BEARINGS INTO THE PALLET CARS

<sup>1</sup> Contribuição técnica ao 63º Congresso Anual da ABM, 28 de julho a 1º de agosto de 2008, Santos, SP, Brasil

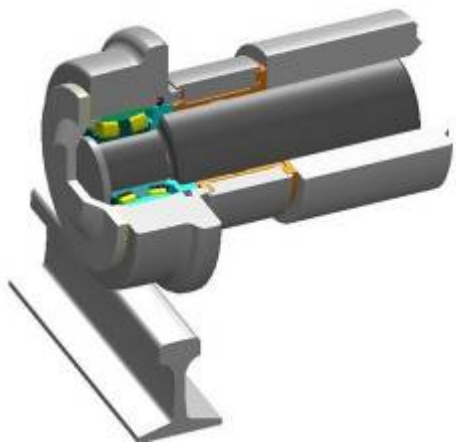
**Figura 4.** Projeto Original.

Todas estas dificuldades motivaram modificações no projeto do conjunto roda/rolete dos carros a partir de 2003.<sup>(1)</sup> Para detalhes das modificações implantadas ver Figuras 4 e 5.

Na ocasião, o aumento de temperatura e carga sobre a Máquina, bem como o aumento da contaminação nas rodas e roletes de pressão foram definidos como causas básicas do problema. A modificação do perfil dos segmentos dentados não foi considerada naquela análise.

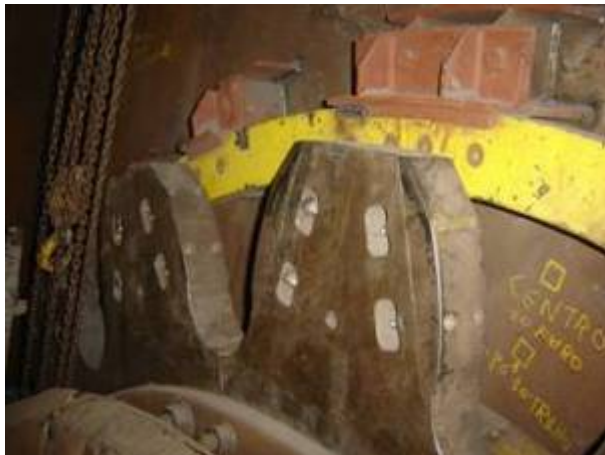
No final de 2005 iniciou-se o planejamento para troca dos sprockets da carga e descarga da Máquina de Sinter, devido ao fim de vida útil. Os novos segmentos dentados foram adquiridos conforme projeto modificado pela Voest-Alpine em 1997, com acréscimo do conceito de insertos de desgaste. Ou seja, região de desgaste removível, sem a necessidade de substituição do segmento completo. Os novos segmentos dentados, bem como os trilhos curvos da carga e descarga foram substituídos em Dezembro de 2006 durante uma grande parada da planta para instalação de novos equipamentos, conforme Figura 7.

**Figura 7.** Segmentos dentados novos (insertos de desgaste).
