ESTUDO DA FADIGA TERMO-MECÂNICA EM UM AÇO INOXIDÁVEL MARTENSÍTICO DA SÉRIE X22¹

MARTENSITIC STAINLESS STEEL X22 THERMO-MECHANICAL FATIGUE STUDY

O presente trabalho apresenta a análise de falha realizada em um segmento de mandril de uma bobinadeira do laminador de tiras a quente da ArcelorMittal Tubarão. O segmento fraturou-se após 18 meses de operação, aliado ao aparecimento de uma malha de trincas na superfície do segmento. Este tempo corresponde a 65% da vida útil de um mandril antes de reparo, de acordo com informações do fornecedor.

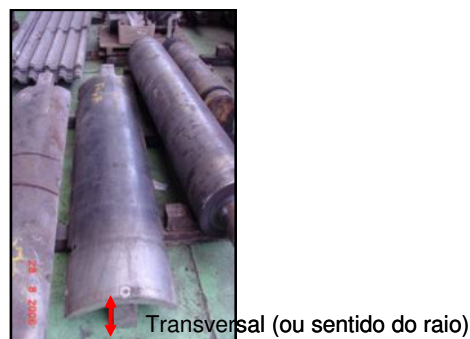
A direção de retirada dos corpos-de-prova (3 cp's na região isenta de trincas e 3 cp's na região próxima a superfície de fratura) para o ensaio de tração foi no sentido do raio, conforme a Figura 2.

Figura 2: Sentido de retirada de amostras.

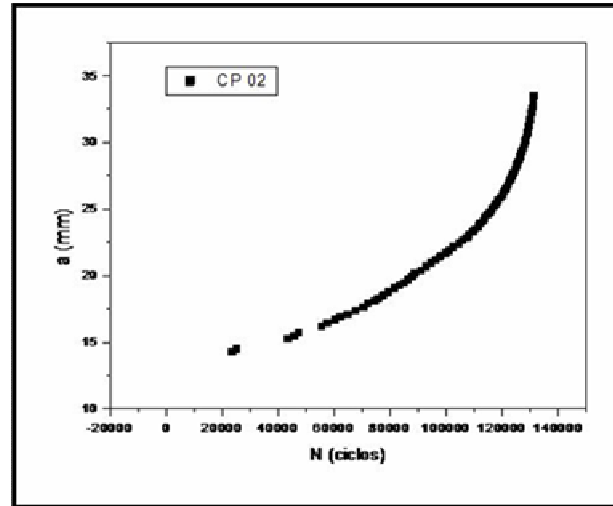
Na Figura 9 pode-se observar a curva do crescimento de trinca como função do número de ciclos do ensaio de fadiga de um dos corpos-de-prova e na Figura 10 observa-se a curva da/dn como função de ΔK .

Figura 9: Curva do ensaio de fadiga de um dos corpos-de-prova.

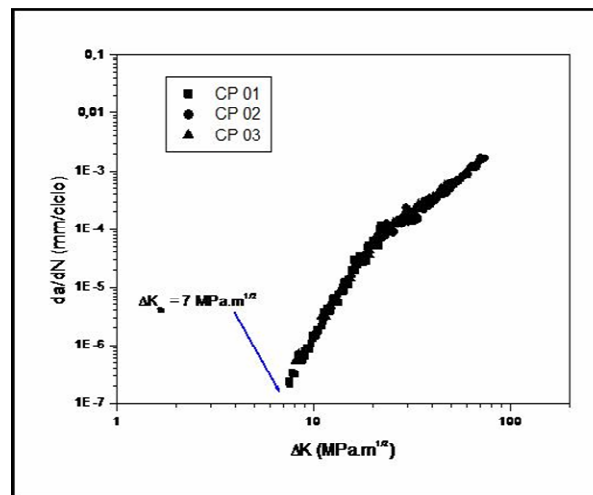
Figura 10: Curvas da/dN X ΔK de três corpos de prova.

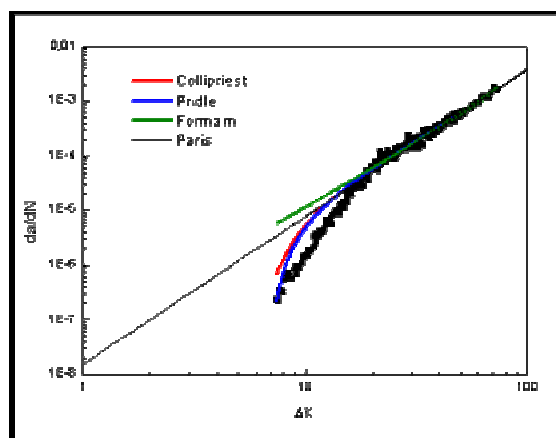
Os resultados obtidos da aplicação dos modelos matemáticos à curva da/dN como uma função de ΔK estão listados na Tabela 6 e o ajuste das curvas aos dados experimentais são mostradas na Figura 11. Verifica-se que os valores de K_c são praticamente os mesmos, independente do modelo adotado (exceto Paris e Erdogan), indicando que este método pode ser utilizado para a determinação deste parâmetro. Assim, pode-se concluir que o valor de K_c para esta liga é de aproximadamente $186 \text{ MPa.m}^{1/2}$. Considerando apenas a região I de propagação de trinca por fadiga, dos modelos utilizados, o que melhor representou o comportamento da curva da/dN como uma função de ΔK foi o de Priddle e o de Collipriest. Na região II, todos os modelos têm um comportamento semelhante.

Figura 11: Curva da taxa de crescimento de fadiga para R=0,1, com o ajuste de todos os modelos.
