ESTUDO DE FALHA DE UM SISTEMA DE ACOPLAMENTO ENTRE VEÍCULO E SEMI-REBOQUE DO TIPO QUINTA-RODA¹

Resumo

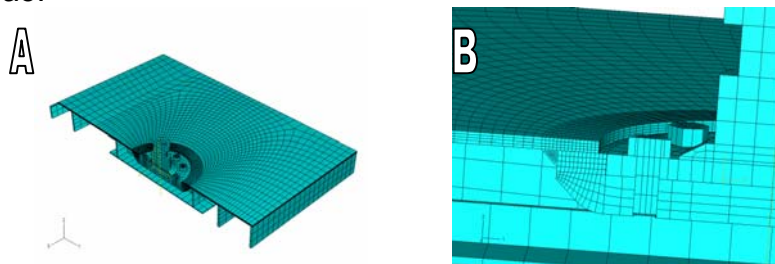
A simulação computacional foi executada para avaliação do sistema em condições de aceleração e frenagem. Na Figura 7 é possível ver a malha construída para a simulação.

Figura 7. Imagem A mostrando uma vista geral da malha construída. Imagem B mostrando refino de malha no cordão
