ESTUDO DE FRATURA E FALHAS SUPERFICIAIS EM ARAMES TREFILADOS BTC *

STUDY OF FRACTURE AND FAILURE SURFACE IN LCS DRAWN WIRE

2.1 Estudo de Caso: Ocorrência de Fratura por Pé de Corvo em Arame BTC

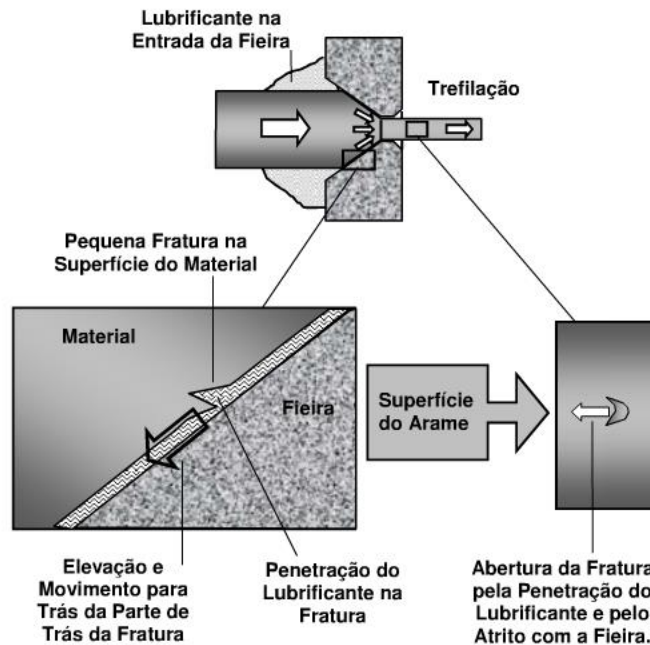
A grande maioria das quebras na trefilação ocorre a partir da superfície do material. Elas começam quando por alguma razão abre-se uma pequena fratura na superfície do material durante a trefilação. Quando há essa pequena fratura, o lubrificante entra nela no momento que o material passa pela fieira, levantando um pouco a parte de trás da fratura, forçando o material para trás. De acordo com Cetlin [2] o resultado desse processo é que a fratura na superfície aumenta e fica mais profunda. Na figura 4 pode ser visto o fenômeno descrito acima.

Figura 4. Formação das falhas superficiais durante trefilação [2].

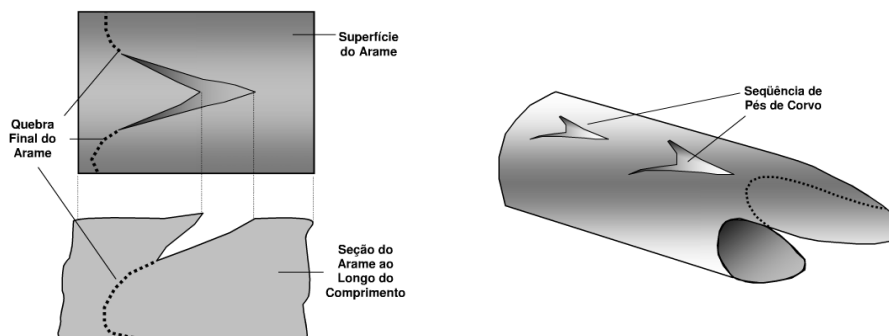
Depois de alguns passes (entre 4 e 7 passes) a fratura superficial já está bem grande e o arame arrebenta ou na frente da fieira ou em alguma polia. Avaliando a característica visual do defeito formado é possível observar a semelhança do defeito com as pegadas que os corvos deixam no chão. Daí o nome de pé de corvo [2]. Na figura 5 pode ser visto o esquema do defeito denominado pé de corvo.

Figura 5. Formação das falhas superficiais de pé de corvo durante trefilação [2].
