ESTUDO DE VAZAMENTOS EM UNIÕES FLANGEADAS DISSIMILARES EM CAIXAS-FRIA ⁽¹⁾

Este trabalho tem como objetivo a avaliação das possíveis causas de vazamentos em conexões flangeadas de materiais dissimilares, localizadas no interior de uma caixa fria, em uma unidade de lavagem com nitrogênio líquido. Ao longo de 23 anos de operação ocorreram duas falhas, que levaram a paradas de produção e danos significativos nos flanges. Os danos foram agravados por erosão, devido ao turbilhamento provocado pela expansão do nitrogênio ao encontrar a perlita, que faz o isolamento térmico dos equipamentos. Uma análise detalhada dos eventos revelou que a causa dos vazamentos pode ter sido a dilatação diferencial do alumínio/inox, agravada pelos ciclos de temperatura a que está sujeita a unidade nas paradas e partidas. Com o passar dos anos, o número grande de ciclos térmicos pode ter levado a um relaxamento da junta e perda gradual do aperto dos parafusos. Um dispositivo de detecção de vazamentos foi proposto, com o objetivo de reduzir os danos causados pelas falhas, através de um diagnóstico antecipado.

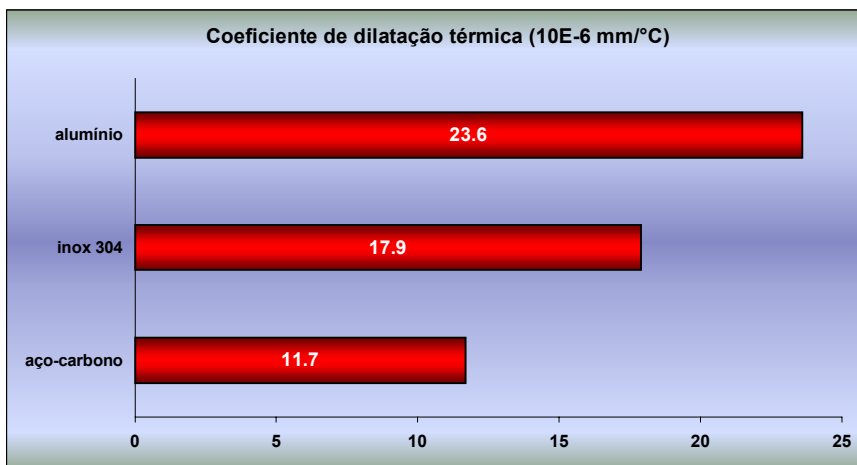
Figura 7. Coeficientes de Dilatação Térmica.

Conforme pode ser observado na figura acima, o alumínio sofre uma contração consideravelmente maior que o aço inoxidável, pois seu coeficiente de dilatação térmica é 5,7 unidades acima do coeficiente do aço inox 304.

A dilatação também é proporcional às dimensões das peças. Quanto maiores as dimensões, maiores serão os deslocamentos relativos entre as peças de alumínio e inox.

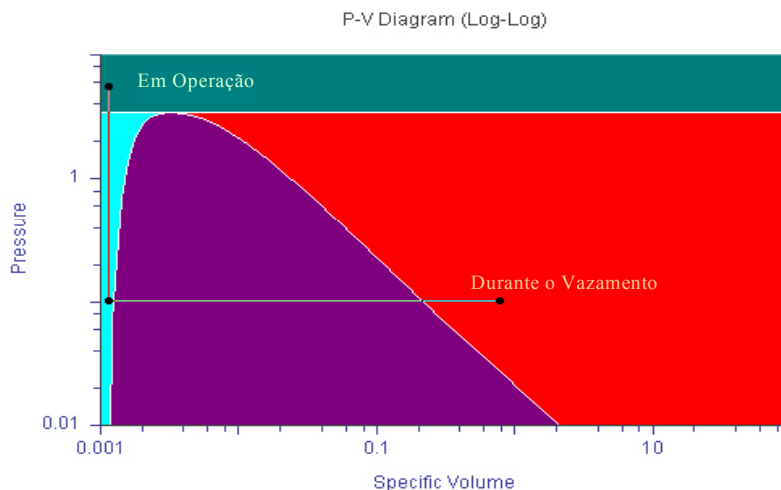
Figura 8. Diagrama PxV para o nitrogênio.

A expansão térmica é outro fator a ser considerado na análise. A Figura 8 mostra o estado do nitrogênio no modo normal de operação (líquido) e durante o processo de despressurização (gasoso) ocorrido em função do vazamento. Pelo diagrama de mudança de fase pode-se observar que a expansão volumétrica do nitrogênio é de cerca de 30 vezes. Esta expansão brusca, aliada a abrasividade da perlita, foi responsável pelo grau de extensão dos danos provocados nos flanges.
