ESTUDO DO EFEITO DE PARTÍCULAS DE CARBONETOS E CARBONITRETOS NA PLASTICIDADE A QUENTE DA LIGA INCONEL® 751¹

STUDY OF THE EFFECT OF CARBIDE AND CARBONITRIDE PARTICLES IN HOT WORKABILITY OF THE INCONEL® 751 ALLOY

¹ Contribuição técnica ao 65º Congresso Anual da ABM, 26 a 30 de julho de 2010, Rio de Janeiro, RJ, Brasil.

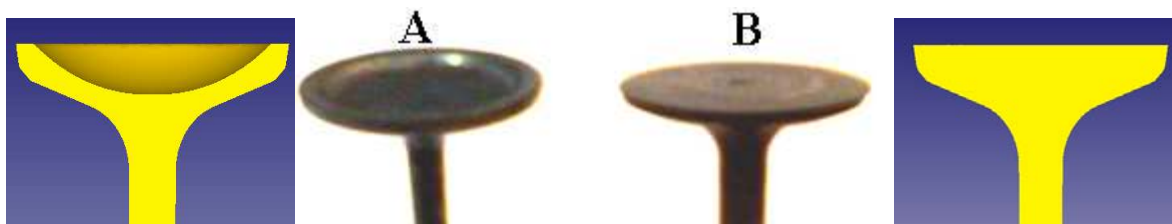
Os projetos atuais demandam um grande desafio à metalurgia da liga 751, que é a obtenção de válvulas forjadas com uma geometria final diferente das válvulas usualmente produzidas, de modo que sua “cabeça” não é mais maciça plana (Figura 1-B), mas sim em forma de cálice com paredes delgadas (Figura 1-A). Essa nova geometria exige uma deformação muito mais severa que a geometria maciça, além de proporcionar uma taxa de deformação também mais excessiva ao material, que deverá possuir plasticidade a quente suficiente nessas condições para não apresentar trincas e exibir perfeita sanidade. Essa afirmativa é estudada e quantificada neste trabalho a partir de uma simulação numérica por software de elementos finitos (DEFORM 3DTM).

Figura 1: Geometria das válvulas produzidas por forjamento a quente **A)** Nova “Tipo Cálice” e **B)** Maciça Plana.
