EXPERIÊNCIA DA APERAM ACERCA DE DEFEITO SUPERFICIAL EM CHAPA DE AÇO CARBONO¹

APERAM'S EXPERIENCE ABOUT SURFACE DEFECT IN CARBON STEEL PLATE

¹ *Contribuição técnica ao 44º Seminário de Aciaria – Internacional, 26 a 29 de maio de 2013, Araxá, MG, Brasil.*

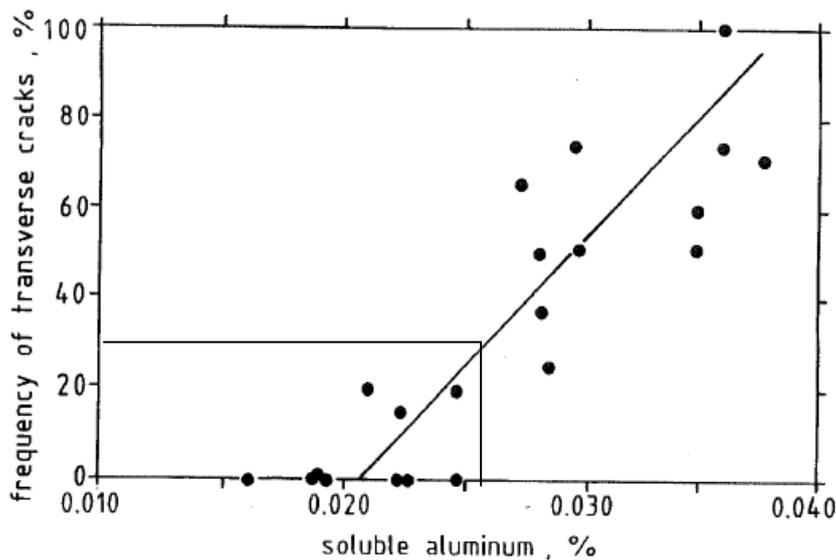
Figura 3 – Efeito do Alumínio na formação de trincas transversais.⁽⁴⁾

Conforme Figura 3, para valores menores que 0,02% a possibilidade de trincas transversais são minimizadas.

Nesta etapa foi otimizado também a desoxidação do aço modificando o teor de Alumínio para valores menores que 0,020%, que anteriormente era da ordem de 0,025%.

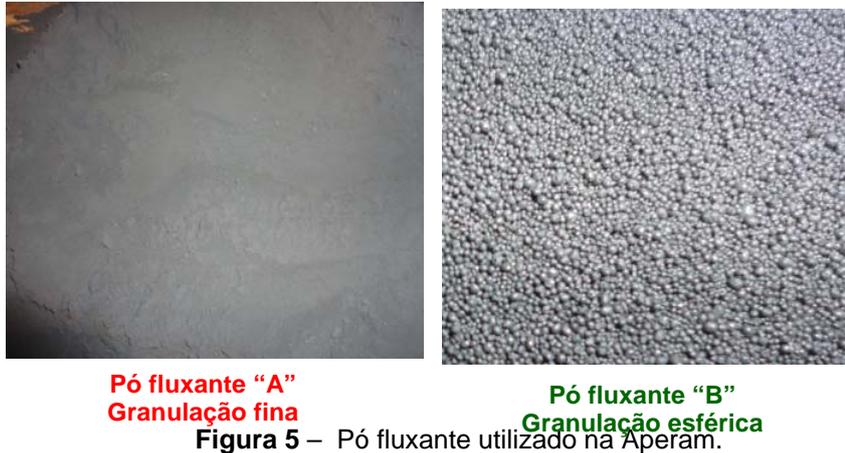
A Figura 5 mostra o pó fluxante anterior e posterior, utilizados na APERAM, sendo o pó fluxante “A” substituído pelo pó fluxante “B”. As principais diferenças entre eles estão descritas na Tabela 3.

Um ganho adicional foi a alteração da granulação do pó fluxante. Conforme Figura 5, o pó fluxante “A” possui granulação “fina”, o que causava grandes transtornos ambientais, poluindo a plataforma de lingotamento. Com o desenvolvimento do fluxante “B, na forma “esférica”, esse problema foi resolvido.

Conforme Tabela 3, a basicidade do pó fluxante foi ligeiramente aumentada, com a intenção de suavizar a extração de calor no molde e, conseqüentemente, diminuir a probabilidade da formação de trincas longitudinais. Outra alteração importante foi o pequeno aumento na viscosidade do pó fluxante, realizada com o objetivo de obter um filme de pó fluxante mais uniforme em todo o perímetro do molde, pois os aços

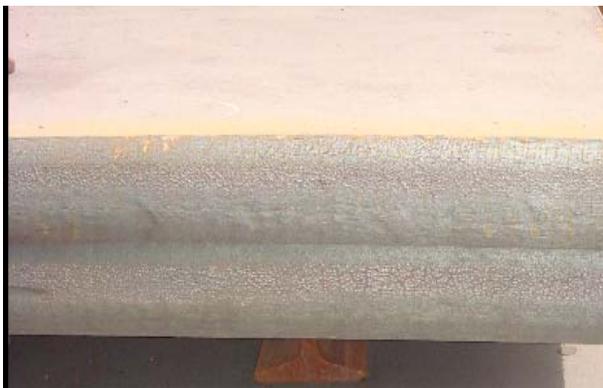
(c) Chapa (150mm espessura)

Na Figura 7, após implementação das ações de eliminação da obstrução de válvula submersa (escória sintética e otimização do Al), da modificação do pó fluxante e do esmerilhamento das bordas superiores não houve mais manifestação do defeito.

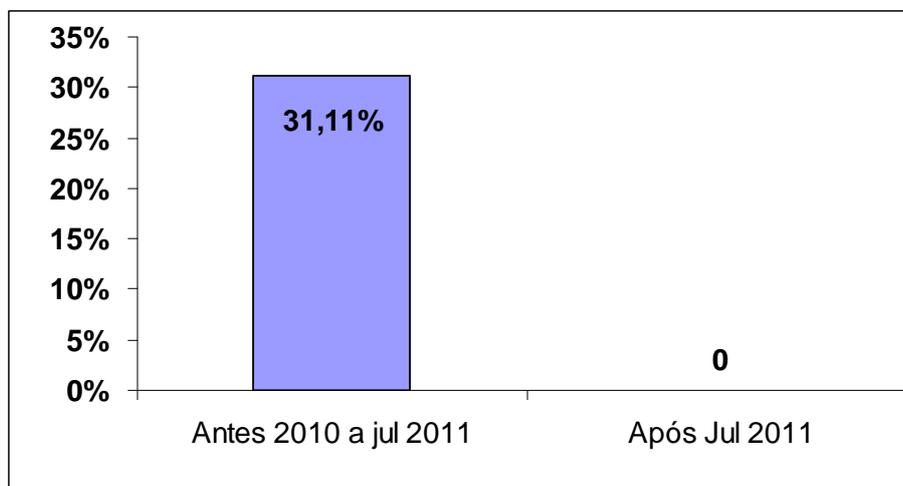
Figura 8 – Indicador do defeito cavidade após implementação do projeto.

A Figura 8 apresenta os resultados após implementação das ações de: utilização de escória sintética, otimização do Al, modificação do pó fluxante e no tipo do esmerilhamento na face superior das placas no sentido de lingotamento.

Observa-se na Figura 8 que não houve mais ocorrência do defeito após implementação das ações, elas foram padronizadas para fabricação do produto.
