FRAGILIZAÇÃO DE TROCADOR DE CALOR CRIOGÊNICO EM OPERAÇÃO CÍCLICA¹

CRYOGENIC HEAT EXCHANGER FRAGILIZATION IN CYCLIC OPERATION

¹ Contribuição técnica ao 31º Seminário de Balanços Energéticos Globais e Utilidades e 25º Encontro de Produtores e Consumidores de Gases Industriais, 17 a 20 de agosto de 2010, Foz do Iguaçu, PR

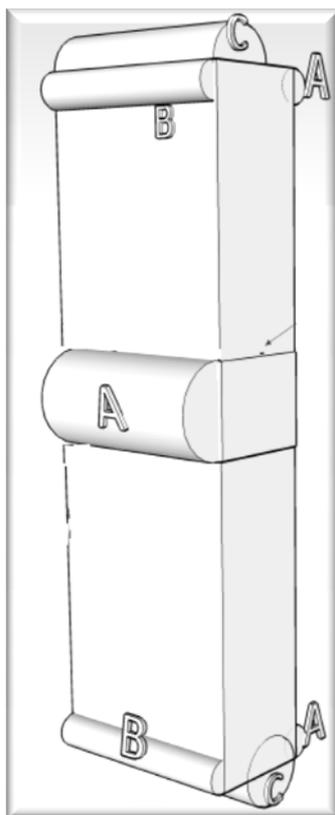
Figura 1: Desenho esquemático.

Este trocador de placas e palhetas de alumínio foi fabricado pela Stewart Warner e encontra-se em operação desde 1974. Sua pressão de trabalho é de 720PSI e nos últimos 10 anos ele tem sido parado durante o horário de ponta, o que reduz sua pressão à pressão atmosférica e reduz sua temperatura na parte quente de 7°C para -40°C. Ver desenho esquemático do trocador de calor (Figura 1) e da sua forma construtiva (Figura 2).
