INFLUÊNCIA DE DEFEITO SUPERFICIAL ORIGINADO NO BANHO DE ZINCO POR IMERSÃO A QUENTE, DENOMINADO GRÃO DE ZINCO, NAS APLICAÇÕES EM PEÇAS EXPOSTAS PARA SEGMENTO AUTOMOTIVO¹

INFLUENCE OF SURFACE DEFECT COMING FROM HOT DIP GALVANIZED ZINC BATH, CALLED GRAIN ZINC, FOR AUTOMOTIVE OUTER PANELS

² Especialista Controle de Qualidade da ArcelorMittal VEGA

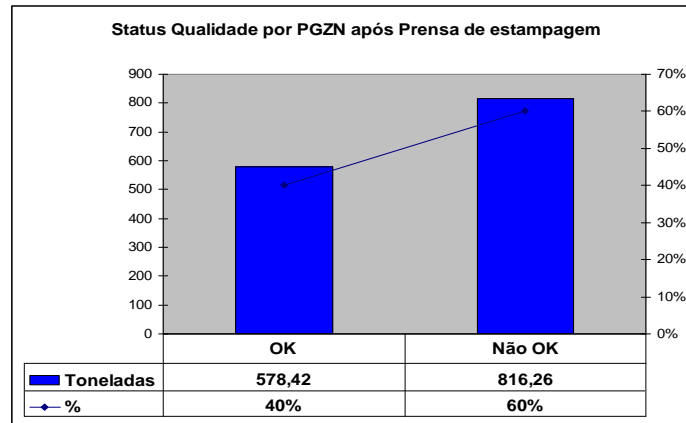
Entre Janeiro de 2010 a maio de 2011 foram validadas através do uso da prensa interna de estampagem o equivalente a 140 bobinas, 1.400 t, conforme mostrado na Figura 1, sendo que destas 580 t (40%) foram consideradas conformes e 820 t (60%) consideradas não conforme para envio ao cliente final.

Figura 1: Avaliação Qualidade após estampagem por PGZN.

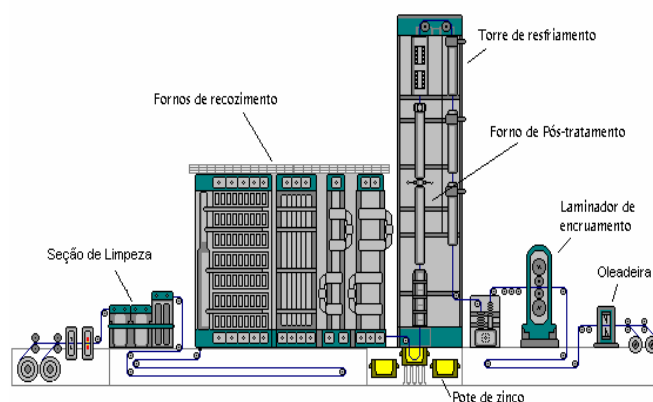
Figura 5: Esquema produção Galvanização a Quente.

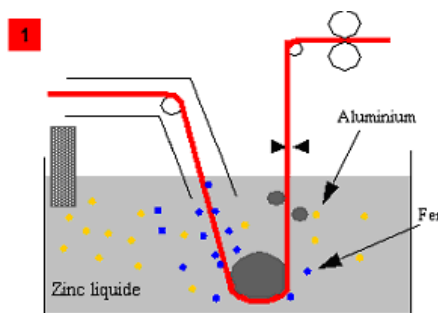
Figura 7: Dissolubilidade do Fe ao entrar no banho de zinco.

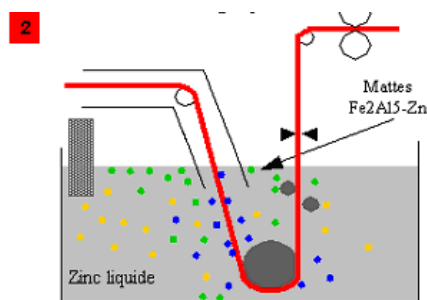
O Grão de Zinco é uma partícula de tamanho entre 0,5 mm a 2 mm que, após a passagem no pote de zinco, deposita-se entre o revestimento de zinco.⁽⁴⁾ Estas partículas têm a composição química $Fe_2Al_5 - Zn$, com densidade menor que a junta líquida de zinco em virtude do alumínio em sua composição, permanecendo em flotação na superfície do banho (Figuras 7 e 8), são então “capturadas” pela tira durante a passagem pelo rolo de fundo do banho, o que explica as ocorrências do defeito na face inferior do cliente (face inferior de inspeção), uma vez que o rolo de fundo toca a face inferior da tira.

Figura 8: Formação de Grão de Zinco (Fe_2Al_5) no banho de Zinco.

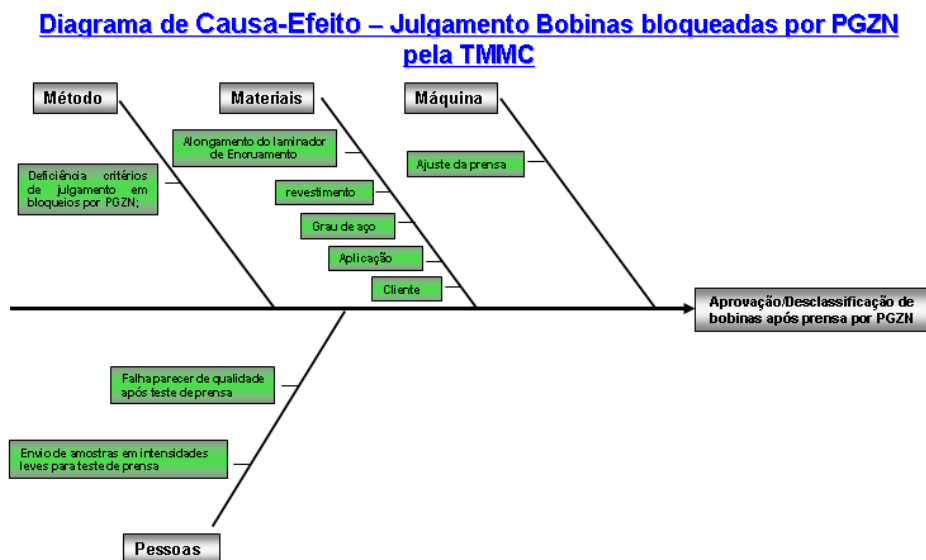
Conforme levantamento feito através do diagrama de Causa-Efeito mostrado na Figura 11, no que diz respeito a definição de conformidade por PGZN (Grão de Zinco) após a utilização da prensa de estampagem interna, foram selecionadas através da realização da matriz GUT mostrada na Figura 12, as seguintes causas definidas como prioritárias: Alongamento do Laminador de Encruamento, camada de revestimento de zinco e Grau de aço.

Figura 11: Diagrama Causa-Efeito / Aprovação/ Desclassificação de bobinas após prensa pelo motivo PGZN (Grão de Zinco).
