# INSPEÇÃO, REPARO E ANÁLISE DE FALHA EM UMA CALDEIRA DE RECUPERAÇÃO DE CALOR DE GÁS DE COQUERIA\*

A caldeira de recuperação de calor de gás de coqueria, denominada caldeira 22, foi submetida à inspeção e reparo conforme os dispostos na NR13 em função de falhas repetitivas que levaram a uma perda repentina de nível de água no tubulão de vapor da Caldeira. O equipamento foi inspecionado levando em consideração técnicas qualitativas e quantitativas de inspeção de equipamento, o que gerou a possibilidade de especificar o reparo. Através do reparo foi possível liberar a caldeira para produção de vapor. Com os dados da inspeção foi realizada uma análise de falha por um grupo multidisciplinar com objetivo de determinar a causa raiz dos modos de falhas detectados durante a inspeção do equipamento: espessura de isolamento térmico inadequado e operação inadequada após detecção de vazamento de água no equipamento. Ações de controle foram definidas e replicadas para as outras caldeiras dessa coqueria. Assim sendo a caldeira 22 está operando em segurança conforme especificação do projeto e com os reparos preventivos já determinados.

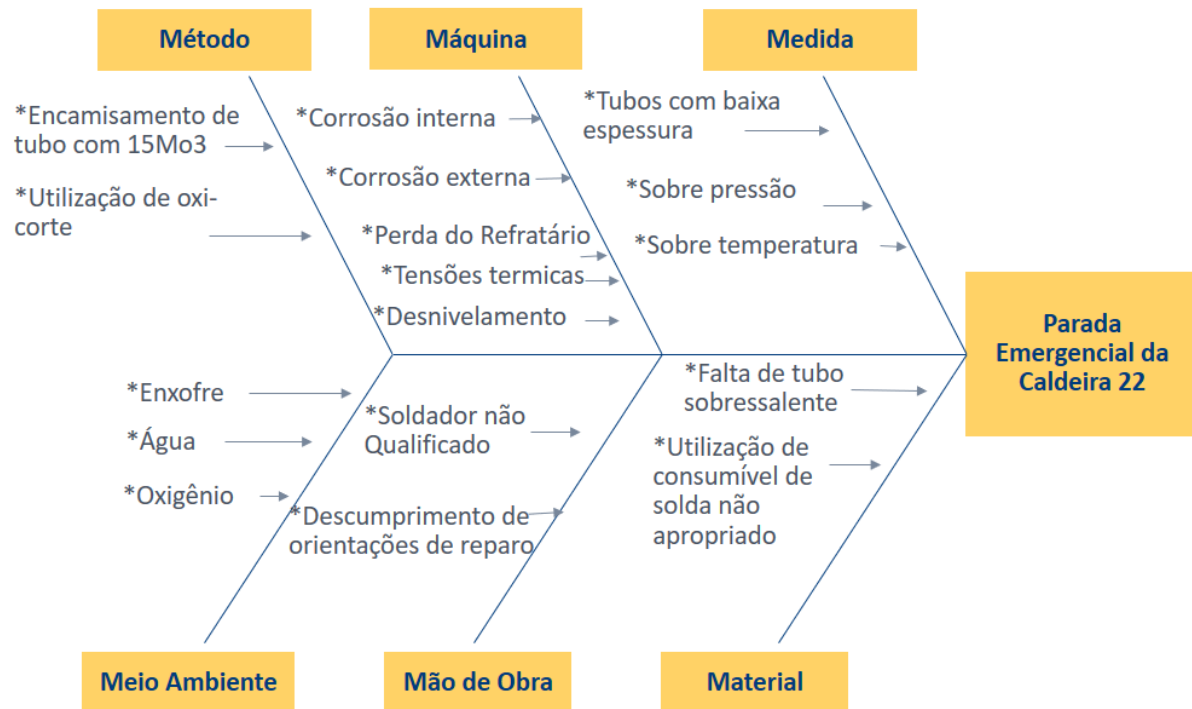
Figura 8. Diagrama Ishikawa feito na análise de falha.

Como essa coqueria é equipada com 12 caldeiras, se faz necessário realizar a análise da falha do evento ocorrido para que o modo de falha seja entendido e que as ações mitigadoras sejam implementadas, o plano de inspeção seja aperfeiçoado e aplicado para todos os equipamentos semelhantes. De forma simplificada essa análise se resumirá na apresentação de um diagrama Ishikawa (Figura 8) obtido através de um *brainstorming* multidisciplinar, um teste de hipótese (tabela 3) que permitiu esclarecer os pontos levantados no Ishikawa e relacionar as hipóteses que

de fato contribuíam para o mecanismo de falha e a apresentação dos 5 (Figura 9) porquês chegando a duas causas raízes.

Hipótese	Julgamento (HP / HD)	Motivo	Observação
1 – Falta de Tubo sobressalente	HP	A falta de tubo sobressalente faz com que a única linha de reparo seja o overlay	Por muito tempo não havia tubo sobressalente para reparo
2 – Consumível de solda não apropriado	HP	Em reparos anteriores foi utilizado consumíveis de aço inox ou invés de aço carbono	Reparos anteriores
3 – Soldador não qualificado	HP	Não há a garantia da qualidade da solda	Reparos anteriores
4 – Descumprimento de orientação de reparo	HP	Os tubos reparados através de overlay não tinham mais condições de operação	Reparos anteriores
5 - Enxofre	HP / HD		Inerente ao processo A caldeira operava ainda por alguns dias após diagnosticado o vazamento
6 - Água	HP	Formação de ácido em contato com o enxofre	
7 - Oxigênio	HP	Catalizador do processo de	Passagem de ar

corrosão	através da junta de dilatação
8 – Encamisamento de tubos com 15Mo3	HD		Fortaleceu a região do tubo aonde foi aplicado
9 – Utilização de Oxi corte	HD		Altera as propriedades metalúrgicas do tubo
10 – Corrosão interna	HD		Resultado das medições de espessura estão satisfatórios
11 – Corrosão Externa	HP	Ao analisar o tubo foi percebido que o exterior estava descentrado	
12 – Perda de refratário	HP	A perda de refratário favorece a entrada de ar nessa parte específica da caldeira	
13 – Tensões térmicas	HP	Dilatação da caldeira em um ponto específico	
14 – Desnívelamento da caldeira	HD		Maior influência sobre as tubulações conectadas a caldeira
15 – Tubos com baixa espessura	HD		O resultado da inspeção mostra uma perda de espessura pontual
16 – Sobre pressão	HD		As curvas de operação da caldeira estavam normais
17 – Sobre temperatura	HD		As curvas de operação da caldeira estavam normais

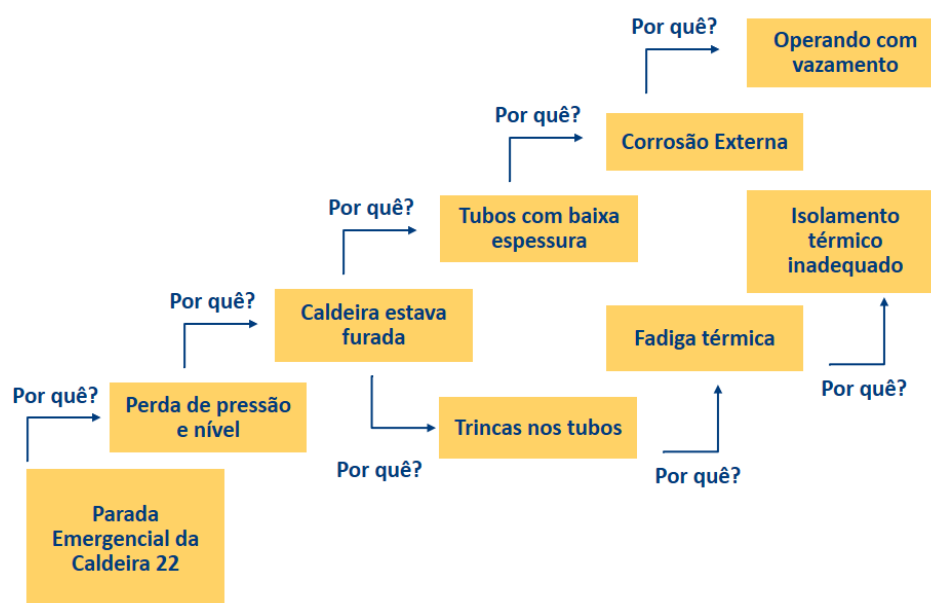
Figura 9. Diagrama dos 5 Por quês

A partir da análise de falha realizada chegamos a duas causas raízes dessa parada emergencial. Primeiramente ao isolamento térmico inadequado para a região da caixa de selagem da caldeira que não era capaz de resistir aos gradientes de temperatura durante os ciclos de aquecimento e resfriamento do equipamento propiciando o aparecimento de trincas térmicas nessa região do canto do equipamento e seguir com a operação da caldeira com vazamento, o que resulta numa corrente de fluido ácido no interior da caldeira causando uma corrosão generalizada na região atingida por esse fluxo. Na figura (Figura 10) será apresentada as duas causas determinadas como raiz da parada emergencial da caldeira 22.
