INVESTIGAÇÃO DA CAUSA DE DEFEITO DO TIPO ARRANHÃO EM BOBINAS LAMINADAS A FRIO, COM ORIGEM NA LAMINAÇÃO A QUENTE¹

INVESTIGATION OF COLD ROLLED COIL DEFECTS ASSOCIATED WITH SCRATCHES IN THE HOT ROLLING PROCESS

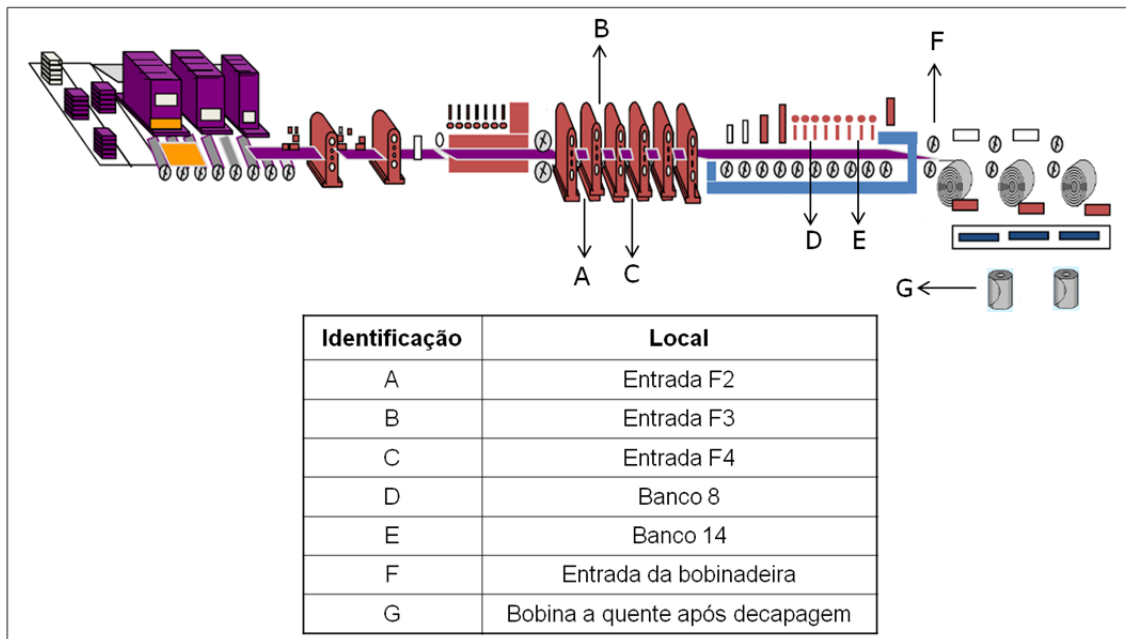
Figura 4. Esquema de retirada das amostras nas etapas de laminação de acabamento e de resfriamento de tiras a quente.
