# MARCADOR MICROESTRUTURAL DE SURTOS DE TEMPERATURA EM COLUNAS DE AÇO HP MODIFICADOS AO NIÓBIO\*

## MICROSTRUCTURAL MARKER OF TEMPERATURE SURGES IN NIOBIUM MODIFIED HP STEEL ASSEMBLIES

Foram estudadas as microestruturas de 2 colunas que falharam após surto de temperatura em um forno de reforma catalítica a vapor com queimadores laterais:

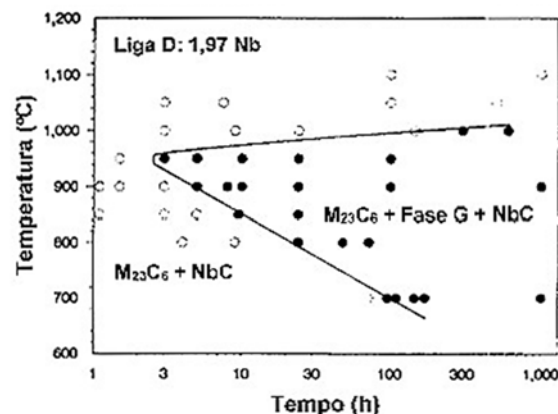
**Figura 5.** Diagrama de precipitação tempo temperatura para HP-Nb (1.97%Nb), determinado por meio de difração de raios-X, mostrando a faixa de estabilidade para a fase G. Os círculos sólidos indicam as condições nas quais as fases  $M_{23}C_6$ , G e NbC coexistem. Adaptado de [8].

A elevação da temperatura acima de 1000°C leva à dissolução da fase G, conforme a Figura 5, formando uma região saturada de Nb em solução sólida. A elevada taxa de nucleação e o rápido resfriamento explicam a morfologia de pequenas partículas dos carbonetos de nióbio reprecipitados, vista na Figura 6. Na coluna C verifica-se apenas a presença de carbonetos NbC reprecipitados, indicando que no momento do surto havia apenas fase G nessas colunas. Na coluna E, carbonetos NbC reprecipitados são observados no entorno de carbonetos NbC primários massivos, reforçando que o Ti confere maior estabilidade microestrutural aos NbC frente à transformação para fase G e que no momento do surto haviam carbonetos de Nb não transformados para a fase G nessa coluna. Após o surto essas partículas permanecem com a mesma morfologia, enquanto a fase G presente, sofre o mesmo processo descrito acima. Verifica-se também que a transformação fase G → carboneto NbC ocorre de fora para dentro.
