MELHORIA DO RENDIMENTO DO HOT SKIN DA CST DEVIDO À REDUÇÃO DA OCORRÊNCIA DO DEFEITO “REPUXADO” EM TIRAS FINAS LAMINADAS A QUENTE NO LTQ¹

¹ *Contribuição Técnica ao 42º Seminário de Laminação, Processos e Produtos Laminados e Revestidos, Santos, SP, 25 a 28 de Outubro de 2005*

CST HOT SKIN PASS YIELD IMPROVEMENT DUE TO REDUCTION OF BUCKLE DEFECT OCCURRENCE IN THIN HOT STRIPS ¹

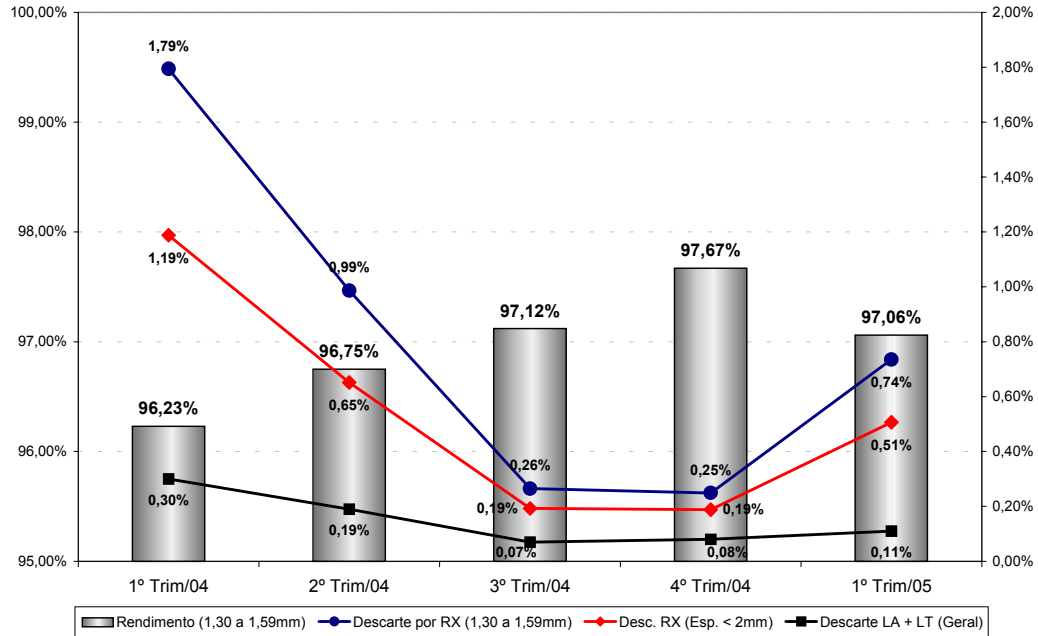
Figura 9. Rendimento de material no LA x redução da ocorrência de descarte por RX em 3 situações: Geral LA + LT, espessuras < 2mm e espessuras entre 1,30 e 1,59mm

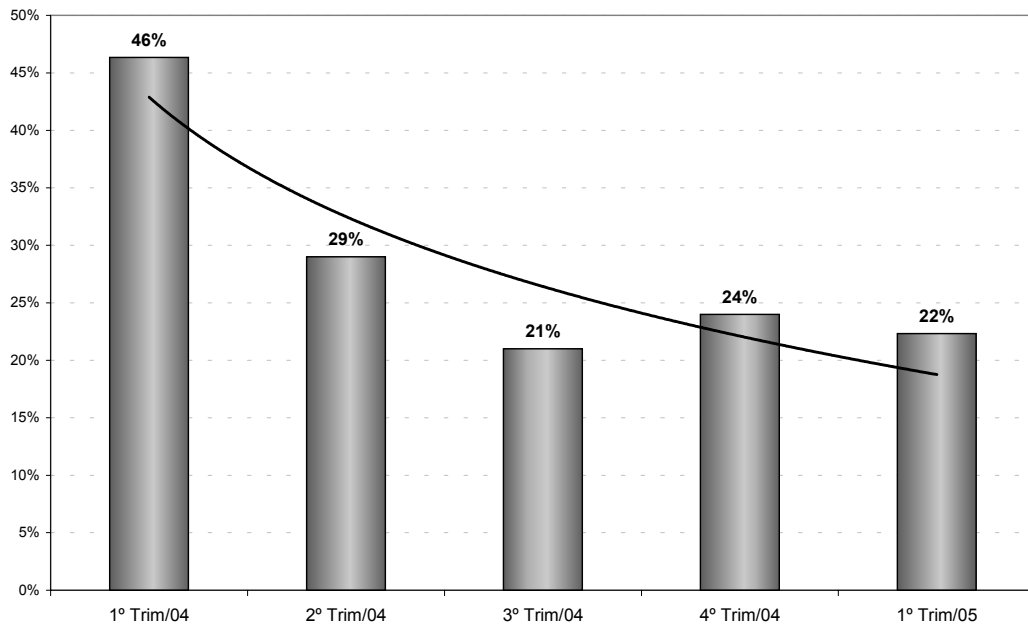
Figura 10. Telescopicidade externa em BQs com espessura < 2mm produzidas no LTO
