# PLANEJAMENTO DE REPARO BASEADO EM INSPEÇÃO DE SEGURANÇA NR-13 E SISTEMA DE GERENCIAMENTO DE INTEGRIDADE ESTRUTURAL \*

## REPAIR PLANNING BASED ON SAFETY INSPECTION NR-13 AND STRUCTURAL INTEGRITY MANAGEMENT

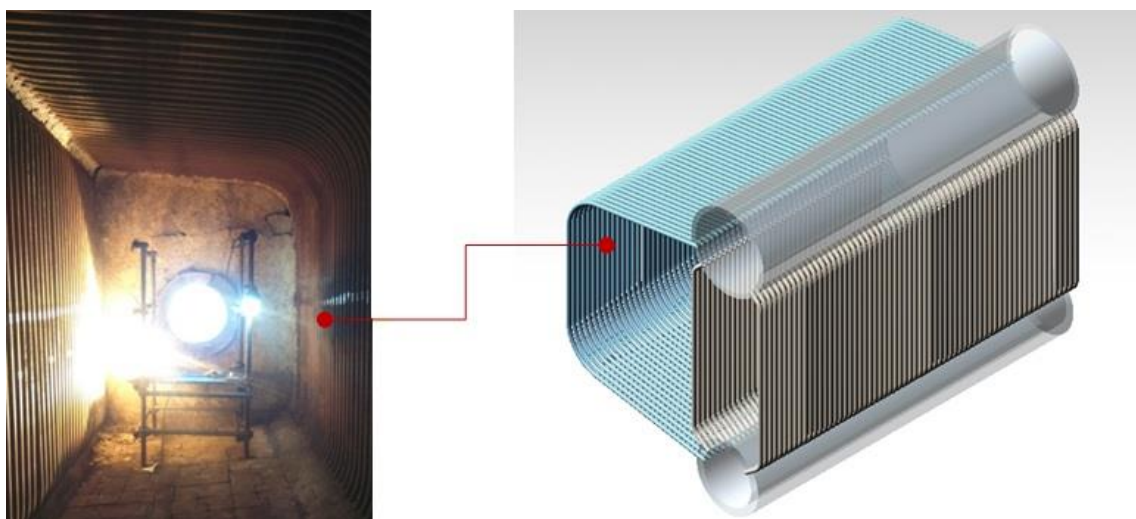
A medição por ultrassom convencional foi realizada ao longo das paredes da fornalha (Figura 1), direita, esquerda e do fundo. Em todas as paredes os pontos de medição adotados estão localizados a uma cota de 1,2 metros com base no piso da fornalha, cota determinada em função da região de influência da chama do queimador. Toda a extensão das paredes foi medida. Além desses pontos nas paredes direita e esquerda foram ainda medidos os pontos na curvatura da tubulação (Figura 2), nesse caso 34 tubos, partindo da região mais próxima do queimador, foram mapeados de cada lado.

Figura 1. Paredes da fornalha.

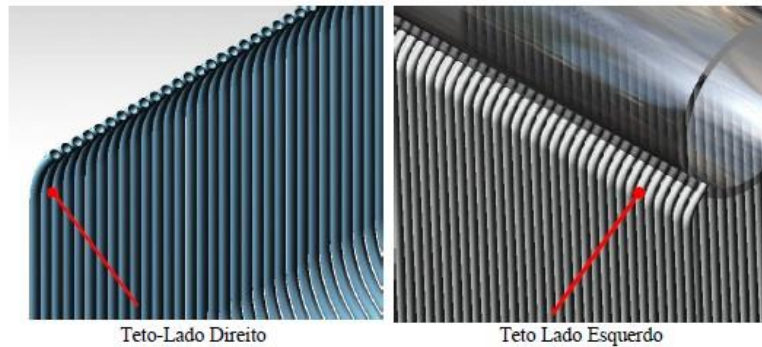
**Figura 2.** Pontos de Medição Próximos ao teto da fornalha.

Os resultados da perda de espessura nas paredes da fornalha acompanharam a tendência esperada, maior perda na região onde há maior exposição a altas temperaturas, ou seja, com maior influência das chamas do queimador. Sendo as regiões com maior dispersão de resultados a parede localizada ao fundo (Figura 2) e nas curvas próximas ao teto (Figura 3).
