REDUÇÃO NO NÚMERO DE PLACAS DE REFRIGERAÇÃO QUEIMADAS NO ALTO FORNO 2 DA CSN*

REDUCTION OF THE NUMBER OF COOLING PLATES BURNED IN BLAST FURNACE 2 OF CSN

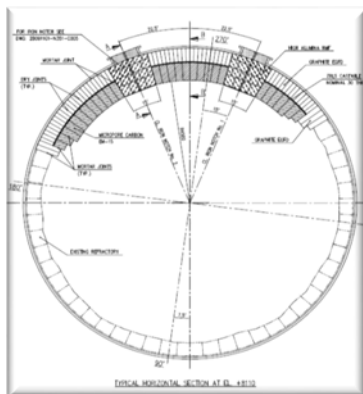
Figura 1: Refratamento do cadinho entre os furos de gusa

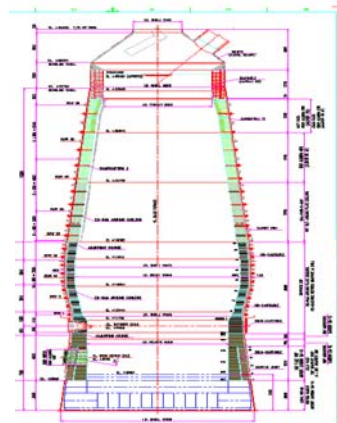
Nessa mini reforma do equipamento foi trocado todo refratamento do corpo utilizando tijolos de grafite na rampa, ventre e baixa cuba, na média cuba foram utilizados tijolos de carbetto de silício e na alta cuba refratários silico-aluminos e alta alumina, conforme Figura 2. Na região do cadinho foi feita a reconstituição da parede, acerca de 120° entre e além dos furos de gusa, é o serviço de maior responsabilidade para garantir a previsão de mais 8 anos de operação ao alto forno, conforme Figura 1.

Figura 2: Refratamento do corpo do forno 2 da C.S.N

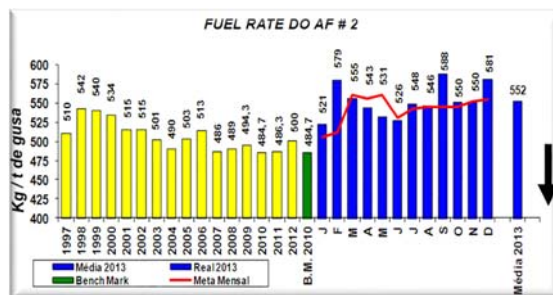
apareceu então como reflexo direto desse problema as perdas no *fuel rate* e produtividade, como mostramos a seguir:

Figura 7– Elevação do fuel rate no AF#2 em 2013.

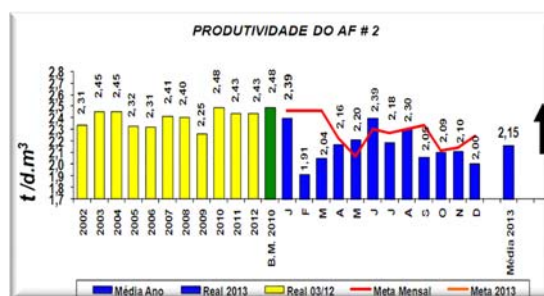
Figura 8– Redução da produtividade no AF#2 em 2013.

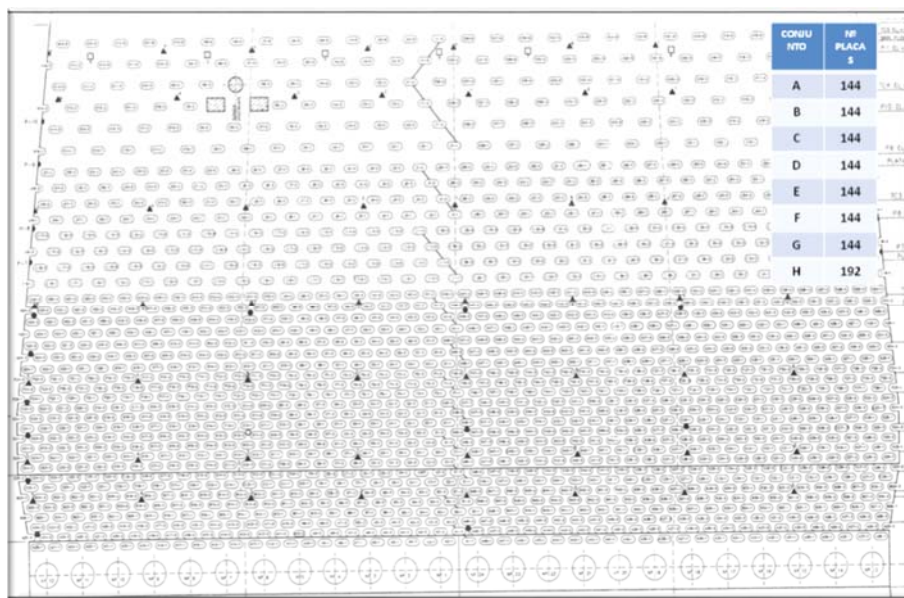
Figura 9– Desenho planejado do corpo do AF#2 mostrando as placas de refrigeração

O total é de 1653 placas de refrigeração dispostas em filas classificadas por conjuntos e obedecendo a ordem alfabética da rampa até a alta cuba (conforme tabela abaixo), Verificamos que a incidência de queima, se acentua na região de produção de líquidos e que do total de placas queimadas, 94% fica nessa região, conforme Figura 10.

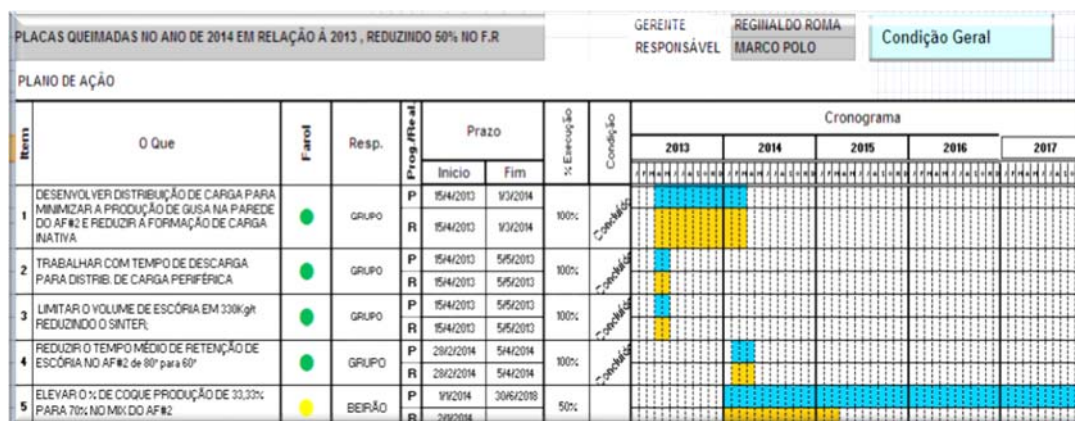
Figura 16 – Cronograma das ações efetuadas

De posse das causas mais prováveis, partimos para o plano de ação (Figura 16).

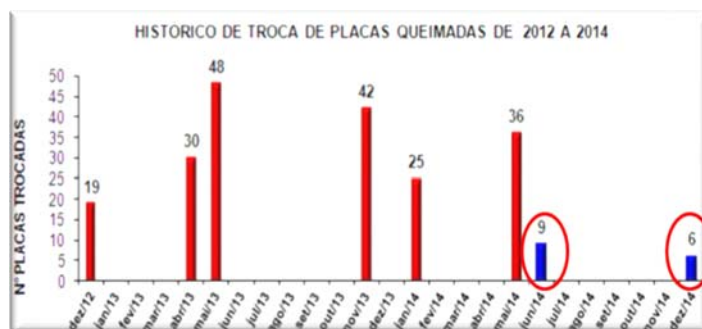
Figura 24 –Número de placas trocadas no AF#2 em 2013 e 2014

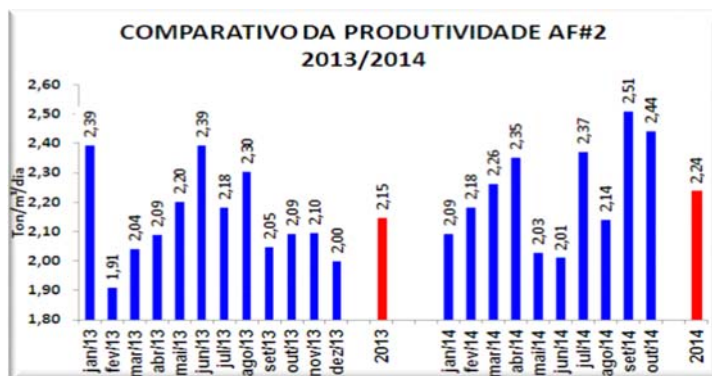
Figura 25 – Comparativo da produtividade no AF#2 em 2013 e 2014

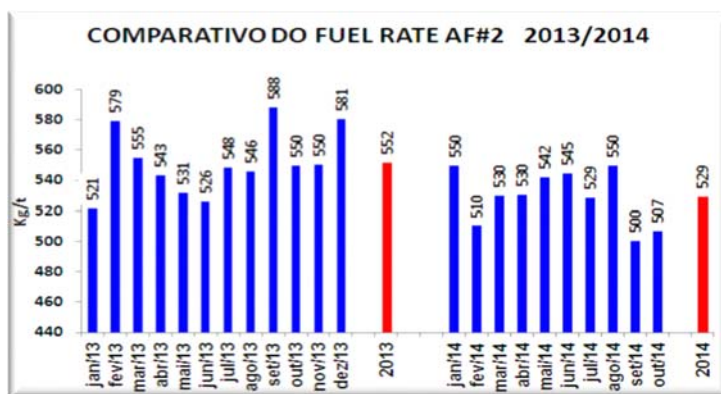
Figura 26 – Comparativo do Fuel Rate no AF#2 em 2013 e 2014

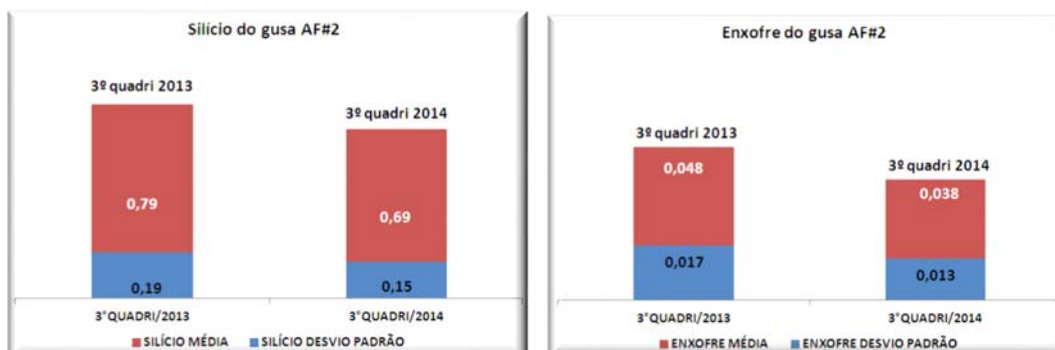
Figura 27 – Comparativo do Silício e Enxofre no AF#2 em 2013 e 2014

- Qualidade - Visando prolongar a vida útil da mina de Casa de Pedra e aumentar a produção de minério para exportação foi necessário elevar a participação de minérios de alto teor de ganga na composição do blend, causando elevação dos teores de Sílica no sinter feed e HAF para os altos fornos, o que proporcionou perda do poder dessulfurante e elevação da oferta de Silício para a gusa no AF#2. Entretanto, com a eficácia das ações e com isso, recuperando a estabilidade da marcha operacional do forno, conseguimos reduzir o desvio padrão e média de silício e enxofre comparando o 3ºquadrimestre de 2013 com o 3ºquadrimestre de 2014 (figura 27);
